航空事故調査報告書

III 株式会社ソラシドエア所属
ボーイング式737-800型
JA807X
機体の動揺による客室乗務員の負傷

所 属 株式会社ソラシドエア
型 式 ボーイング式737-800型
登録記号 JA807X
事故種類 機体の動揺による客室乗務員の負傷
発生日時 令和4年7月16日 08時37分
発生場所 那覇空港から南西約120kmの上空、FL260付近

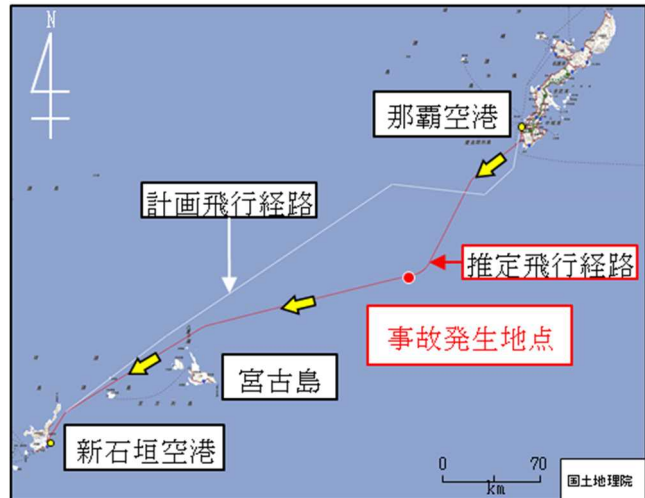
図1 推定飛行経路図

離陸後、機長は、飛行経路上に発達中の雲を視認したため、管制機関の許可を得て、機首方位を240°から215°に変針し、上昇を継続した。機長は、08時30分ごろ、気象状況を目視と機上気象レーダーで確認し、進路上に発達した雲はなく、揺れもなかったため、シートベルト着用サインを消灯した。

同機は、当初の飛行計画上の経路に向かうため、08時35分28秒に管制機関の許可を得て、機首方位を変針した。同機は、08時35分50秒に巡航高度のFL260に到達した。変針後、機長は、進路前方に積乱雲はなく晴れ間が見えており、揺れもない状態が続いているものの、目視で約

2,000ft 下に見えた雲が、頂点は平らで、積乱雲のような形状ではなく、発達してくるような感じではなかったが、感覚的に近いと思った。このため、機長は、安全を確保するために、FL260からFL280まで上昇して十分な高度差を確保しようと考えた。同機は、管制機関の許可を得て、08時36分25秒に上昇を開始したが、先ほどまで下方に見えていた雲は、同機が上昇を開始した時点で、同機の進路上で発達し、同機の真下まで迫っていた。同機は、08時36分41秒に発達してきた雲の上を至近距離で通過した瞬間に、身体を下に押さえつけるような動揺が生じた。

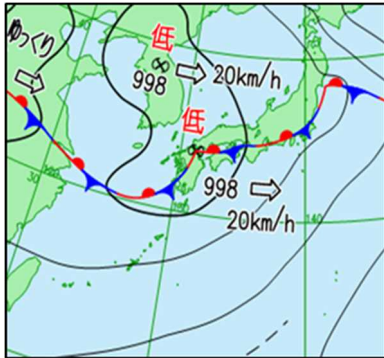
<p>図4 速報天気図16日09時 (抜粋)</p> </div> <div style="text-align: center;">

2.6 気象	<p>(1) 事故発生空域の気象</p> <p>令和4年7月16日09時の速報天気図（図4）によれば、低気圧が九州北部にあって、停滞前線が東シナ海にのびていた。前線の南側となる南西諸島付近では発達した対流雲*5域が散在し、16日06時の国内悪天解析図（図5）では、宮古島の南東の海上に、雲頂高度FL430付近まで発達した積乱雲が、東北東へ移動中であることが解析されていた。</p> <div style="display: flex; justify-content: space-around;"> <div style="text-align: center;">

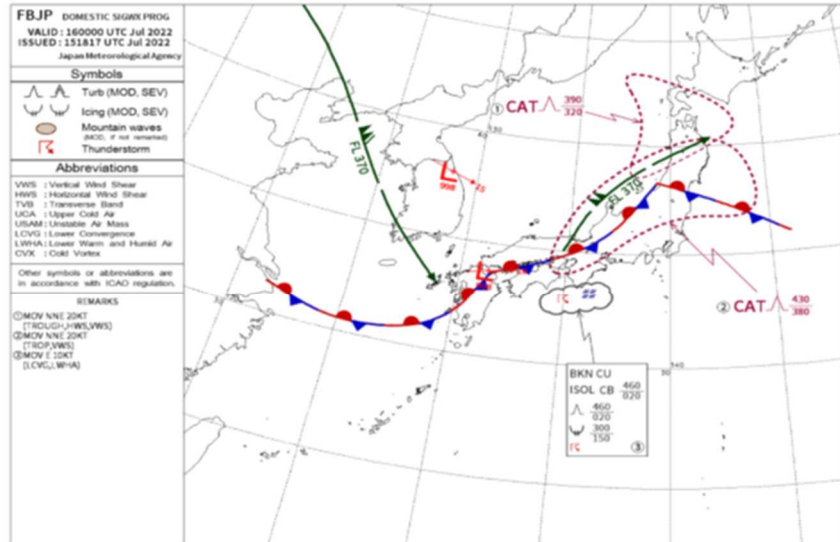
図6 国内悪天予想図16日09時(16日03時17分発表)

<p>図5 国内悪天解析図16日06時 (16日06時21分発表・抜粋して拡大)</p> </div> </div> <p>機長が飛行前のブリーフィングで確認した、16日09時の国内悪天予想図（図6）では、当該空域に悪天域は予想していなかった。</p> <p>08時35分の衛星可視画像（図7）によると、事故発生地点付近は、発達した対流雲域の北東部に当たる。レーダーエコー合成図のエコー頂高度による、事故発生地点付近の雲頂高度は、08時30分では5～6 km（FL164～FL197）を示す濃い緑色（図8）から、08時35分では8～9 km（FL262～FL295）を示す黄緑色（図9）に、同機が通過した後の08時40分では9～10 km（FL295～FL328）を示す黄色、一部は11～12 km（FL361～FL394）を示す桃色まで変化している（図10）。また、レーダーエコー合成図による事故発生地付近の08時35分のエコー強度は、黄緑色の24～32 mm/hを示している（図11）。</p>
