AI2006-5

航空重大インシデント調査報告書

スカイネットアジア航空株式会社所属 JA737D

平成18年9月29日

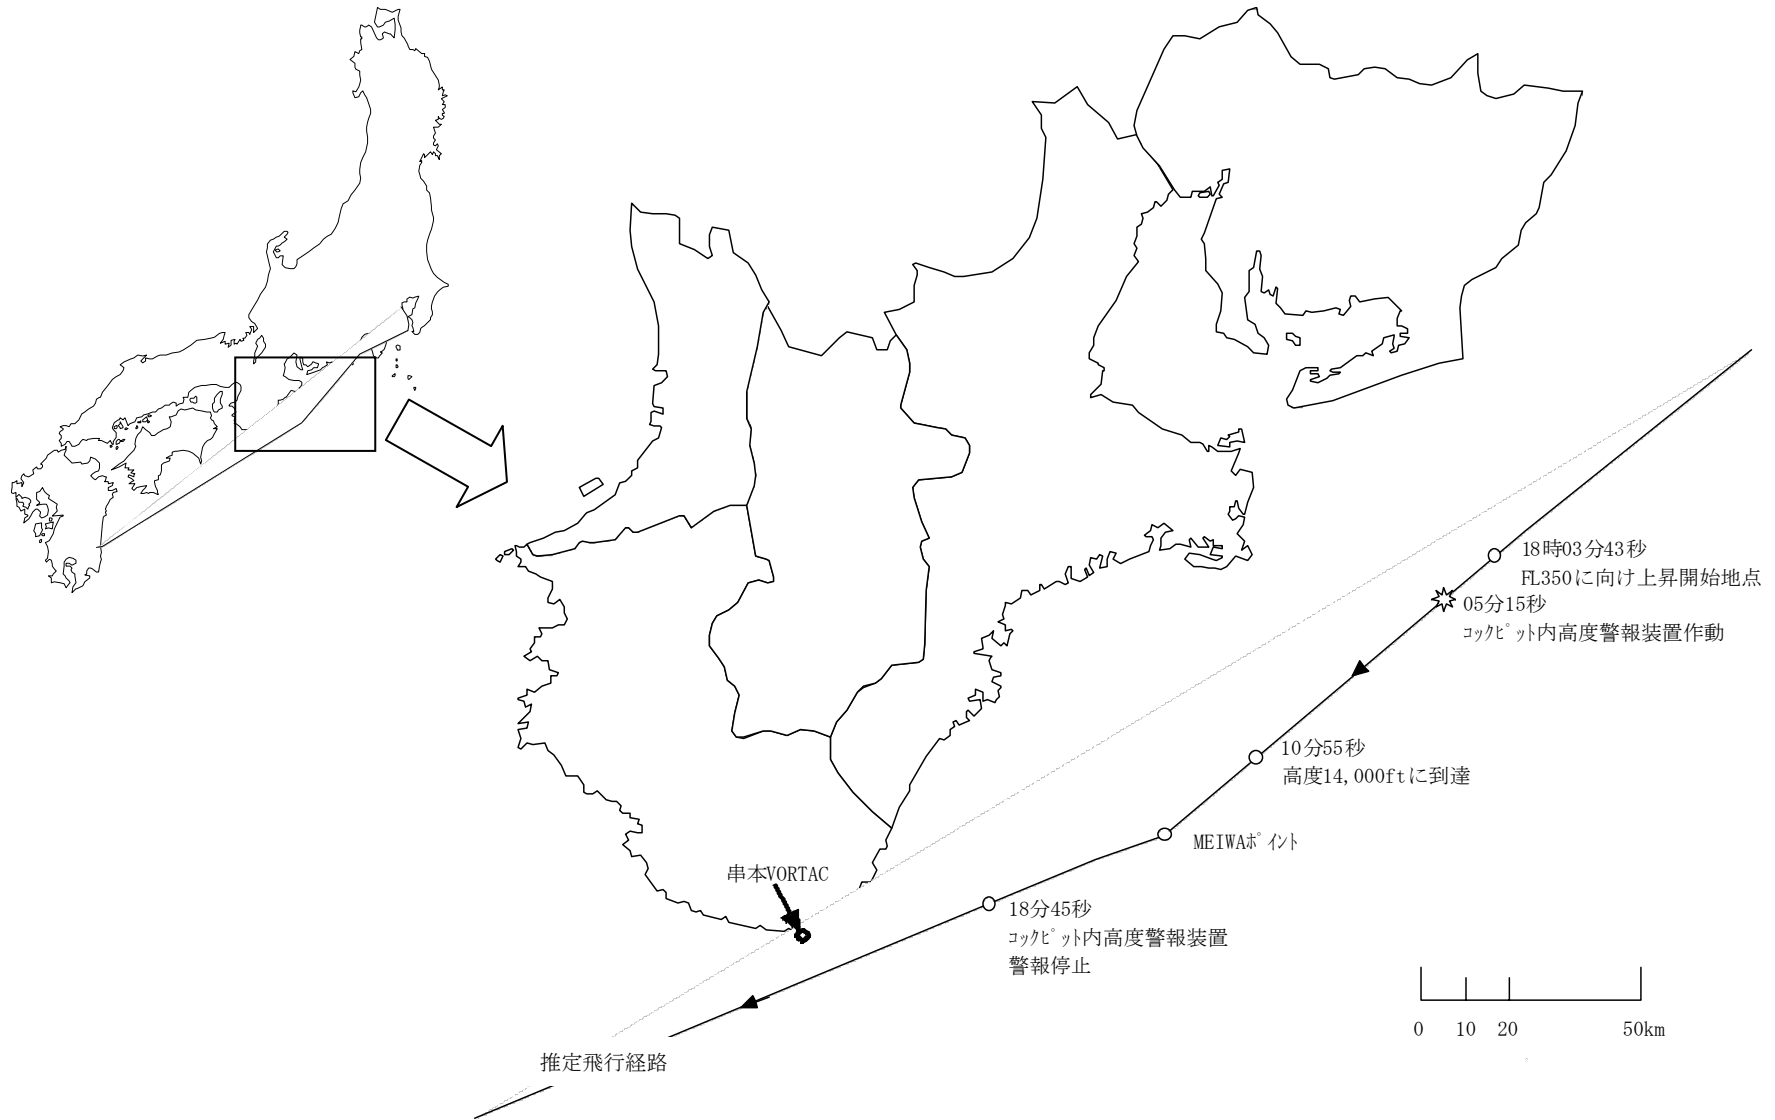
付図1 推定飛行経路図

- 18時07分07秒 FL280を降下中、東京コントロールから要求した高度が10,000ftであったか否かについて確認され、緊急事態である旨と、続いて客室与圧ができない旨の宣言をしてから再度10,000ftへの降下を要求、東京コントロールから、まずはFL150まで降下し、その高度を維持するよう指示された。
- 18時09分09秒 FL200を降下中、東京コントロールに対し、FL140への降下を要求、承認された。
- 18時10分55秒 FL140に到達した。
- 18時14分28秒 FL140で、東京コントロールから、緊急事態を取り消すか否かについて確認され、宮崎空港までこの高度で正常運航する旨通報した。
- 18時18分45秒 FL140で、コックピット内客室高度警報装置の警報が止まった。
- 18時42分24秒 福岡管制区管制所（以下「福岡コントロール」という。）とコンタクトし、FL140を維持している旨連絡した。福岡コントロールからQNHが29.60inHgである旨通報があり、機長はこれを復唱した。
- 18時42分46秒 福岡コントロールから、与圧系統の不具合か油圧系統の不具合かを確認され、与圧系統の不具合であった旨と、今は正常に回復しているが、念のためこの高度を維持したい旨応答した。福岡コントロールは、これを了解し、QNHが29.60inHgである旨通報した。
- 18時50分56秒 福岡コントロールに、10,000ftへの降下を要求し、承認後降下を開始した。
- 18時55分17秒 10,000ftに到達した。
(付図1参照)
