AI2021-5

# 航空重大インシデント調査報告書

アエロスパシアル式AS355F2型

発動機の破損（破片が当該発動機のケースを貫通した場合に限る。）

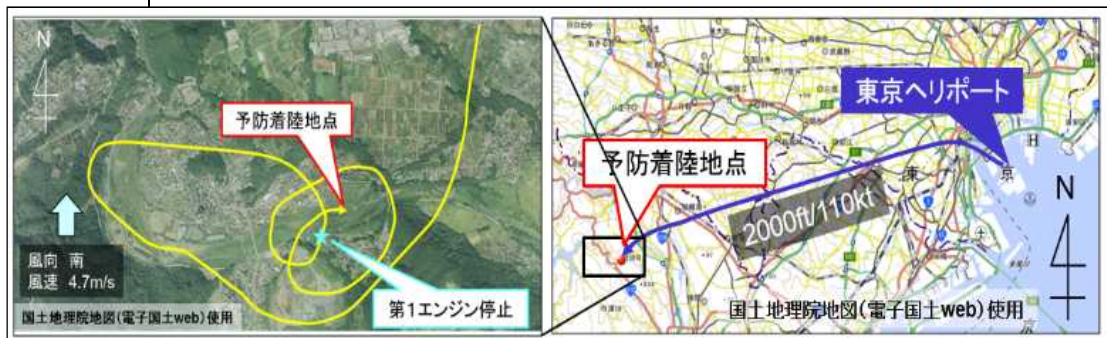
図1 推定飛行経路

京ヘリポートを17時35分に離陸した。その後、神奈川県愛甲郡愛川町の取材現場に向け、高度約2,000ftで飛行した。

同機は、取材現場の上空に差し掛かったところで、高度約2,100ft、速度約60ktを維持して、17時51分から生中継のための撮影を開始した。

機長は、17時55分ごろに「ボン」という小さな音と振動を感じるとともに、第1（左側）エンジンの「GEN注意灯」※1及び「AUTO注意灯」※2の点灯並びに第1エンジンのN1（コンプレッサー及びガスプロデューサー・タービン回転数）の指示が0になっているのを認め、第1エンジンが停止したと判断し、飛行規程に定める飛行中の片発故障の非常操作を実施した。また、第1エンジンの停止とほぼ同時に、第2（右側）エンジンの急激な出力上昇を認めたので、運用限界を超えないようにコレクティブ・ピッチ・レバーを下げた。

機長は、第1エンジン停止後、第2エンジンの出力を運用限界付近まで使用しており、このまま長時間飛行することは適切ではないと判断し、安全に着陸できる場所に予防着陸することを決断した。その後、付近の空き地の中から、人がおらず、風に正対して着陸できる愛川町の中津川河川敷（北緯35度31分34秒、東経139度17分57秒）に、18時01分ごろ、予防着陸した。

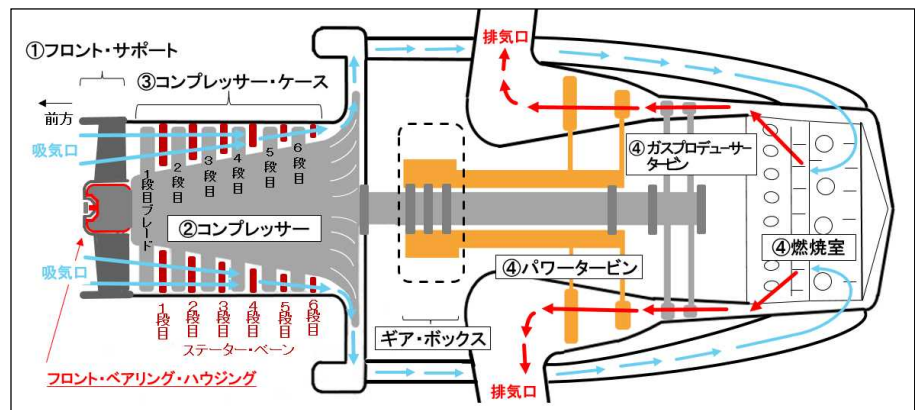
図3 エンジンの構成

同エンジンを分解調査した結果、損壊は次のとおりであった。

コンプレッサーの1段目ブレードに大きな損傷はなく、2段目ブレード及びその後段のブレード及びスターター・ベーンが著しく損壊していた。(図4参照)
