航空重大インシデント調査報告書

所 属 川崎重工業株式会社
型 式 P-1 固定翼哨戒機
製 造 番 号 7033
インシデント種類 滑走路からの逸脱
発 生 日 時 令和3年9月7日 16時00分ごろ
発 生 場 所 岐阜飛行場

令和4年6月10日

運輸安全委員会（航空部会）議決

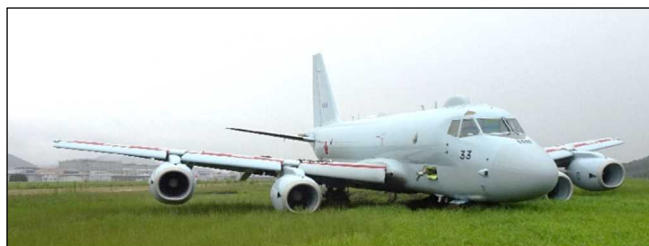
図1 重大インシデント機

2.7 その他必要な事項	<p>(1) 重大インシデント現場の状況 岐阜飛行場は、磁方位101°/281°、長さ2,700m、幅45mの滑走路を有している。 現地調査時の同機のタイヤ痕から、同機は滑走路28末端から約1,240mの地点で滑走路縁標識を越えて滑走路右側（北側）の草地に進入し、滑走路28末端から約1,440mの地点で、全ての脚が草地に沈み込み、前傾した状態で機首を256°に向けて停止していた。</p> <p>(2) 損壊の状況 前脚格納部扉取付け部の一部が破断していた。また、胴体及び主翼に多数の擦過痕及び凹みが確認された。さらに、No.2及びNo.3エンジンのファンブレードの一部に変形が確認された。</p>

同機の前脚格納扉の一部の破断は、同機の前脚が草地に沈み込んだ際に同扉が地面と接触したことによるものと推定される。また、同機の胴体及び主翼の多数の擦過痕や凹み並びにエンジブレードの変形は、同機が滑走路から逸脱した後の草地において、土や小石などを巻き上げたことによるものと推定される。
