# 航空重大インシデント調査報告書

ビーバー式RX550-R503L型（超軽量動力機、複座）

JR0392

飛行中における発動機の継続的な停止

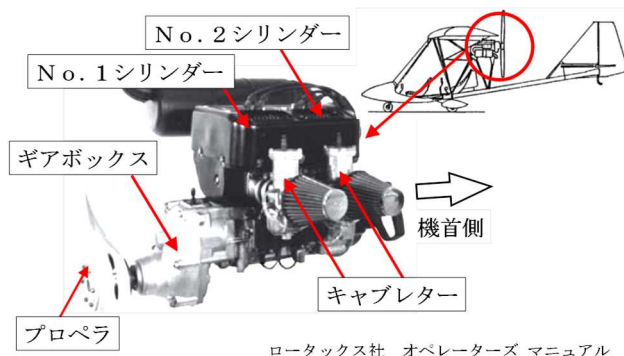
図3 エンジン外観図

同機のエンジンは空冷2気筒の2ストロークエンジンであり、ギアボックスを接続する出力軸側がNo.1シリンダーとなっており、各シリンダーに取り付けられたキャブレターから燃料と空気の混合気をそれぞれのシリンダー内に送り込む仕組みになっている。

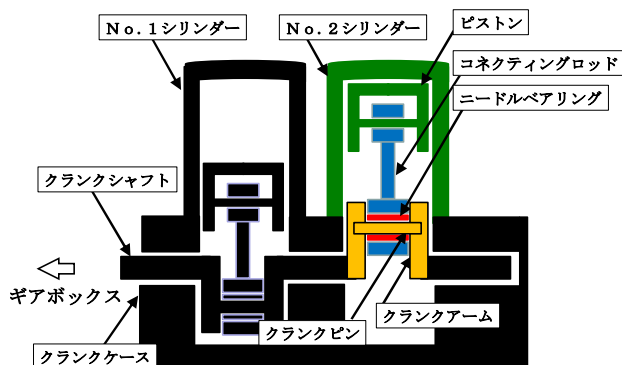
図4 エンジン内部概略

修理事業者の作業明細及び部品の払出記録によれば、この際に行われた作業は、燃料ポンプ及びキャブレターの修理並びに点火プラグの交換であった。一方この作業中、同エンジンの設計・製造者であるロータックス社発行のメンテナンスマニュアルに項目が規定されているピストン、シリンダー、クランクシャフト等のエンジン内部(図4)の点検等は行われなかった。なお、調査において、前述した作業明細及び部品払出記録以外に、整備に関する記録は確認できなかった。また、当該点検・整備から本重大インシデント発生までのエンジン使用時間は約4時間であった。
