## 第2章 鉄道事故等調査の状況

### 1 主な鉄道事故等調査報告書の概要

平成22年に公表した主な調査報告書5件の概要を紹介します。

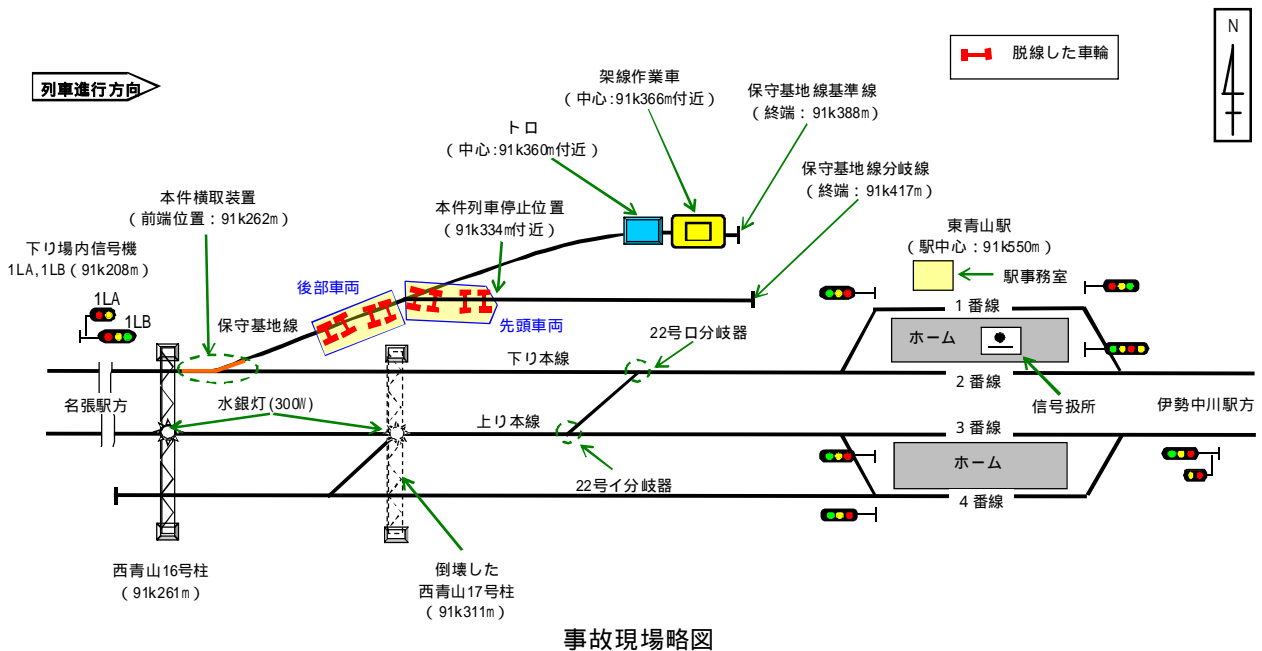
本事故は、作業用車両を保守基地線に導くため、下り本線のレールに設置していた横取装置の使用後、右レールに取り付けられていた横取材を格納しないまま列車の運行を行ったことから、列車の右車輪が同横取材に誘導されるとともに同軸の左車輪は下り本線左レールに乗り上がり、本来の進路である下り本線ではなく保守基地線側に進入し、右側車輪が下り本線左レールに乗り上がったため、2両編成の全8軸が脱線したものと推定される。

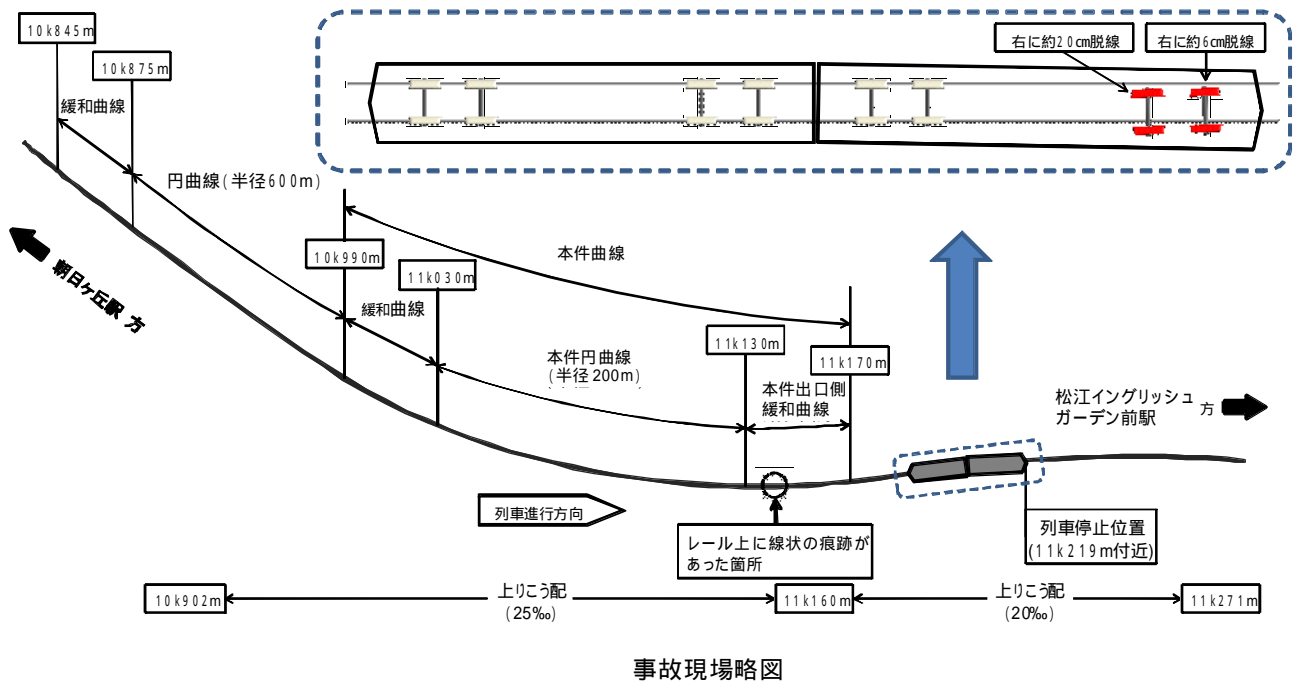
列車は、先頭車両の前台車全2軸が右へ脱線していた。

本件出口側緩和曲線の外軌(右レール)上にあった車輪によるものと見られる2本の線状の痕跡及びまくらぎ上の車輪によるものと見られる痕跡から、本件列車は、先頭車両の前台車全2軸が、本件出口側緩和曲線内で外軌(右レール)に乗り上がり脱線したものと推定される。

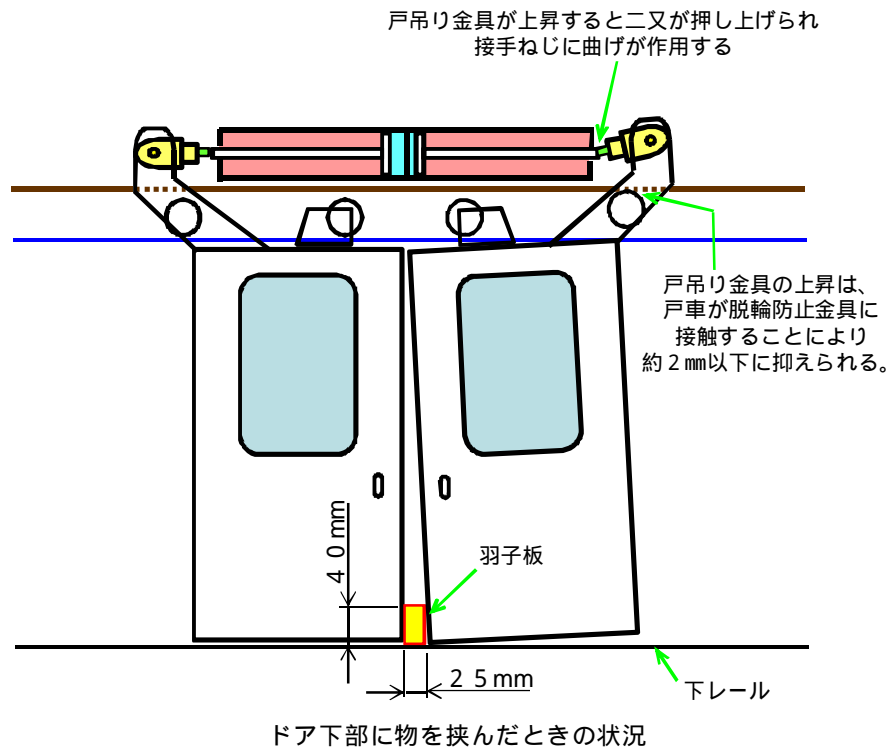
本重大インシデントは、本件ドアの戸閉め機械のピストン棒の接手ねじが破断したことにより、ドアを閉める力が作用しなくなったため、本件列車が走行中に開扉したものと考えられる。

接手ねじの破断は、破断面の状況から疲労破壊によるものと考えられるが、ドアが閉まる際に想定されていなかった曲げが繰り返し接手ねじに作用したため、接手ねじが強度不足となっていたことによるものと考えられる。また、接手ねじの材料に、疲労強度が図面指定の材料であるSS400より低い可能性がある硫黄快削鋼を用いたことが関与した可能性も考えられる。
