### 3. 事故事例

#### 事例1 乗組員が網を揚収中にサイドローラに巻き込まれた事故

## 事例2 裏こぎ作業中に揚網ローラに巻き込まれた事故

### 事例3 定置網の網起こし作業中にローラとロープの間に手が挟まれた事故

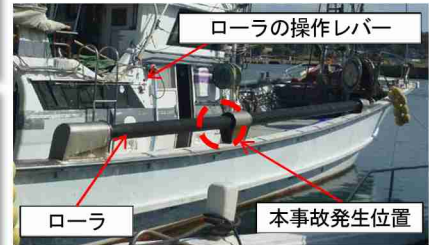
魚汲み準備作業（船首側および船尾側のサイドローラ（以下、ローラ）で網の巻揚げを調整して魚群を網の船首部に寄せながら網の底部を平たんにする作業）を行うこととした。

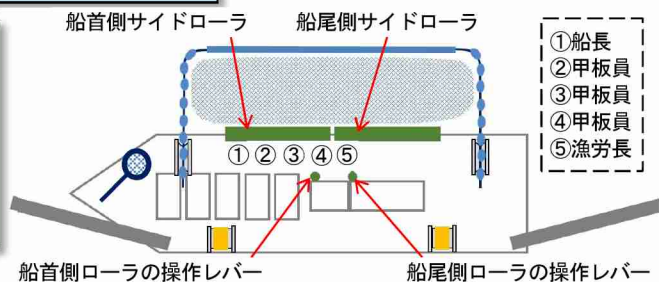
網の揚収が、船首側ローラより船尾側ローラの方が進んでいたため、船尾側ローラを固定して船首側ローラで網を揚げることにし、船長、甲板員3人が船首側サイドローラに、漁労長が船尾側ローラについた。

漁労長は、回転中の船尾側のローラとブルワークの隙間に左手を入れてローラに網を固定しようとした。

漁労長のゴム手袋の指先部分が揚収中の網と回転している船尾側ローラとの間に挟まれ、その後、左手に続いて左腕が巻き込まれた。

原因：本事故は、夜間、本船が、錨泊して揚網作業中、魚汲み準備作業の際、漁労長が、単独で、ゴム手袋を着用し、船尾側ローラが回転した状態で船尾側ローラに網を固定しようとしたため、ゴム手袋の指先部分が揚収中の網と回転している船尾側ローラとの間に挟まれ、その後、左手に続いて左腕が船尾側ローラに巻き込まれたことにより発生したものと考えられる。

- ローラの操作レバー担当者をつけ、常時、作業状況を監視させること。
- 網の固定を行う際、ローラを停止させ、網を固定する作業者と操作レバー担当者とは連携して作業を行うこと。
- 網の固定を行う際、手袋を外すこと。

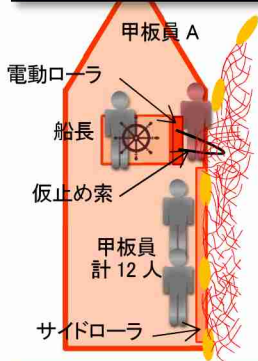
本船は、13人の甲板員が右舷側サイドローラに沿って並び揚網を行い、魚群を集める作業の終盤に差し掛かった。

甲板員 A は、操舵室右舷甲板で、電動ローラを操作し、網の緩んだ部分を船内に取り込んでいた。

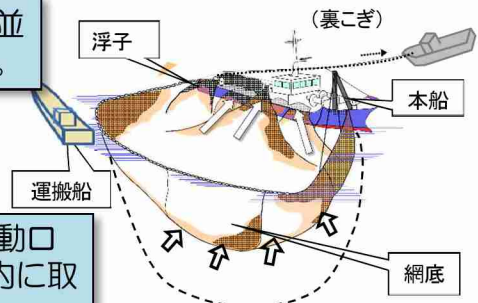
甲板員 A は、網を仮止め索に引っ掛けた後、電動ローラを回転させて巻き込みを始めた。

甲板員 A は、仮止め索に網を引っ掛けて電動ローラを回転させて網を電動ローラに巻きこんだのち、取込み作業（電動ローラを逆転させて網を電動ローラから外して甲板に取り込む作業）を繰り返し行っていた。

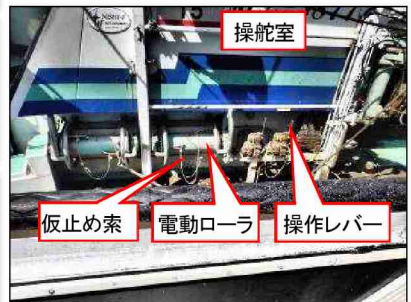
甲板員 A は、取込み作業を1人で行わないよう船長から指示されていたが、作業人数が少ないと思い、**気を遣って1人で作業を行っていた。**

船長は、甲板員 A の作業場所が死角になる操舵室の操縦席で、揚網状況を確認しながら裏こぎ船に操船方法を指示しており**甲板員 A の作業状況を把握していなかった。**

原因：本事故は、夜間、甲板員Aが、取込み作業中、電動ローラを回転させた状態で仮止め索に網を引っ掛けようとしたため、右手が網と共に同ローラに巻き込まれたことにより発生したものと考えられる。

- 電動ローラで網の取込み作業を行うに当たり、仮止め索に網を引っ掛ける際には、ローラの回転を停止させること。
- 船長は、乗組員の作業状況を把握し、危険な作業を行わないよう注意喚起または指導すること。
- 電動ローラで網の取込み作業を行う場合、可能な限り、2人態勢で作業を行い、異常があった際にはローラの回転を直ちに停止できる作業体制をとることが望ましい。

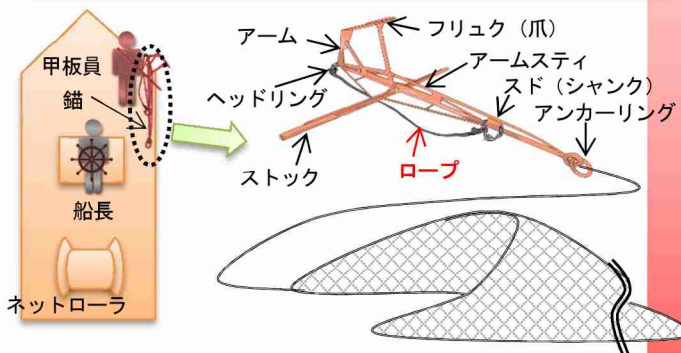
船長は、甲板員に前部甲板の左舷側の錨を投錨させた。

船長は、網を投下し終えたので、主機を中立運転にして本船を漂泊させた。

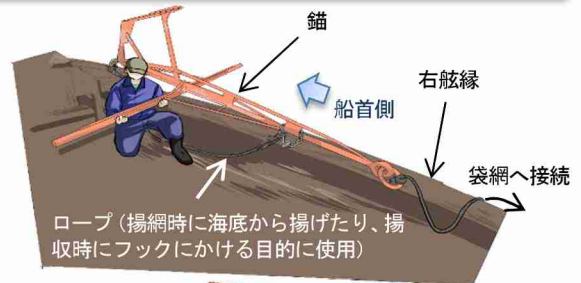
甲板員は、右舷側の錨を投錨することとし、ロープの位置を確認して錨に両手を添え、船長の合図を待った。

船長は、錨およびロープが右舷縁のすぐ近くの甲板上にあること、甲板員の左足の位置がロープと約50cm離れていることを確認し、甲板員に対して投錨の合図を行った。
