航行中の旅客船の機関室から火災が発生した事例

概要：旅客船 A 船は、船長ほか 2 人が乗り組み、旅客 43 人を乗せ、長崎県平戸島南方沖を航行中、平成 21 年 10 月 19 日(月)09 時 50 分ごろ、機関室から火災が発生した。同船は、機関室の天井等を焼損したが、死傷者はいなかった。

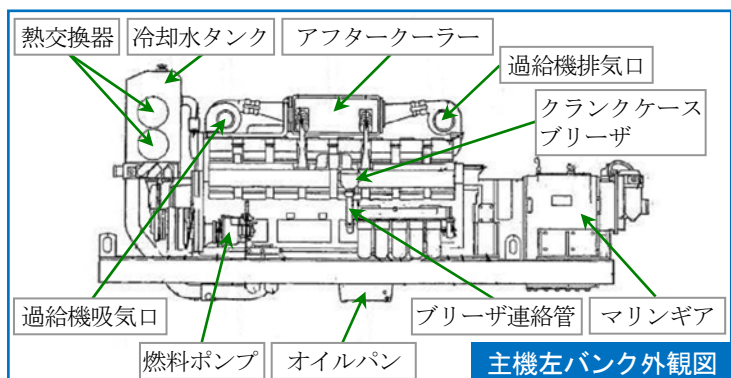
右舷主機の左側ミスト管(※1)が取付口から外れ、潤滑油の飛まつやミストが吹き出して左舷主機の排気マニホールドに降りかかり、発火

※1 主機には、クランクケース内の潤滑油と空気の混合気(オイルミスト)から潤滑油の飛まつを分離する目的で、クランクケースの左右舷にそれぞれクランクケースブリーザが取り付けられ、その空気側にビニールホース製のミスト管が接続され、中央客室のデッキに導かれていた。

本事故は、A 船が、平戸島南方沖を西進中、右舷主機の左側ミスト管が取付口から外れたため、潤滑油の飛まつやミストが取付口から吹き出して左舷主機の排気マニホールドに降りかかり、発火して蛍光灯の配線などに燃え広がったことにより発生したものと考えられます。
