～第4種踏切道において発生した、列車と自動車との衝突による死亡事故～

鉄道事業者名：九州旅客鉄道株式会社

事故種類：踏切障害事故

於保踏切道（第4種踏切道：遮断機及び警報機なし）

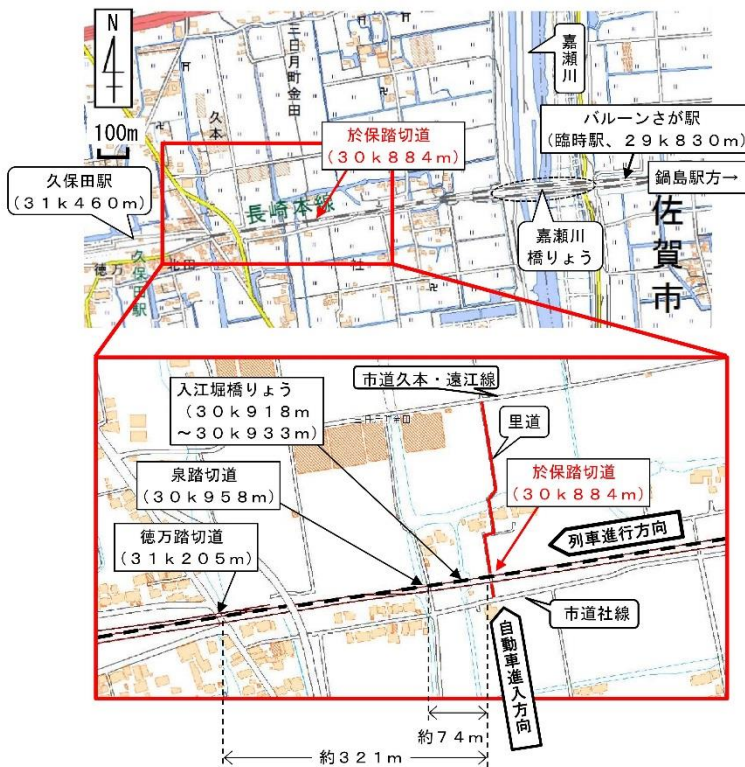
<事故現場付近略図>

鳥栖駅発肥前山口駅行きの下り普通第2869M列車の運転士は、鍋島駅～久保田駅間を速度約84km/hで走行中、於保踏切道に進入してくる自動車を認め、直ちに非常ブレーキを使用し気笛を吹鳴したが、同列車は同自動車と衝突した。

- ・本事故は、踏切遮断機及び踏切警報機が設けられていない第4種踏切道である於保踏切道に列車が接近している状況において、自動車が同踏切道に進入したため、列車と衝突したことにより発生したものと推定される。
- ・列車が接近している状況において自動車が同踏切道に進入した理由については、自動車の運転者が死亡しているため明らかにすることはできなかった。

- ・踏切遮断機及び踏切警報機が設けられていない第4種踏切道は、廃止又は踏切保安設備を整備すべきものである。於保踏切道は、通過する列車の速度が高速で、鉄道交通量が多く、複線区間にあるため踏切長も長く、平成9年以降、本事故を含め4件の事故が発生している。このことから、鉄道事業者、道路管理者及び地域住民等の関係者は、同踏切道が事故の危険性が高い踏切であることを踏まえ、同踏切道の廃止又は踏切保安設備の整備に関する協議を進め、早期に方針を定めて、具体的な取組を実施することが必要である。
- ・列車の速度が高い、鉄道交通量が多い、踏切長が長いなど、於保踏切道と同様の危険要素を有している他の第4種踏切道においても、早期に廃止又は踏切保安設備の整備を行うべきであると考えられることから、鉄道事業者、道路管理者及び地域住民等の関係者は、対策に向けた協議を進め、早期に方針を定めて、具体的な取組を実施することが必要である。
