WILLER TRAINS株式会社 宮津線 鉄道重大インシデント (令和2年10月4日発生)

鉄道重大インシデント報告書 説明資料

運輸安全委員会
令和3年8月

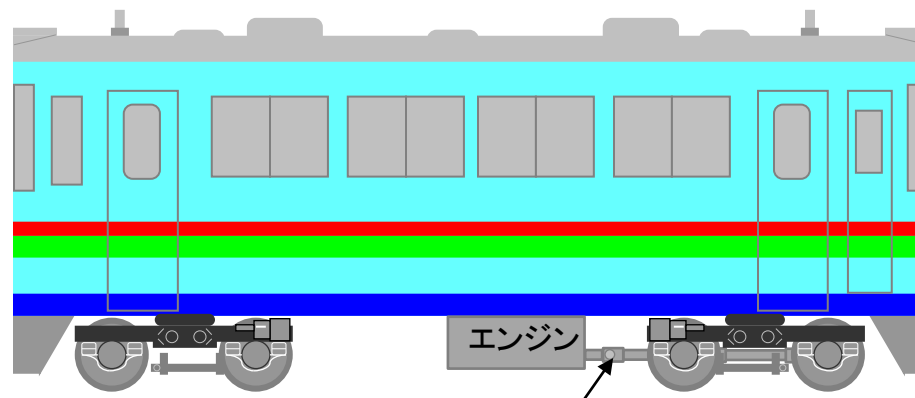
FU38T

推進軸

FU38D

車種	内燃動車 (ディーゼルカー)	台車の種類	空気ばね式 ボルスタレス台車
記号番号	KTR802	台車の形式	FU38D、FU38T
編成両数	1両	ブレーキシステム	電磁自動 空気ブレーキ
編成定員	114人	製造年月	平成元年12月

※本重大インシデント発生前直近の定期検査等の記録に異常はなかった。

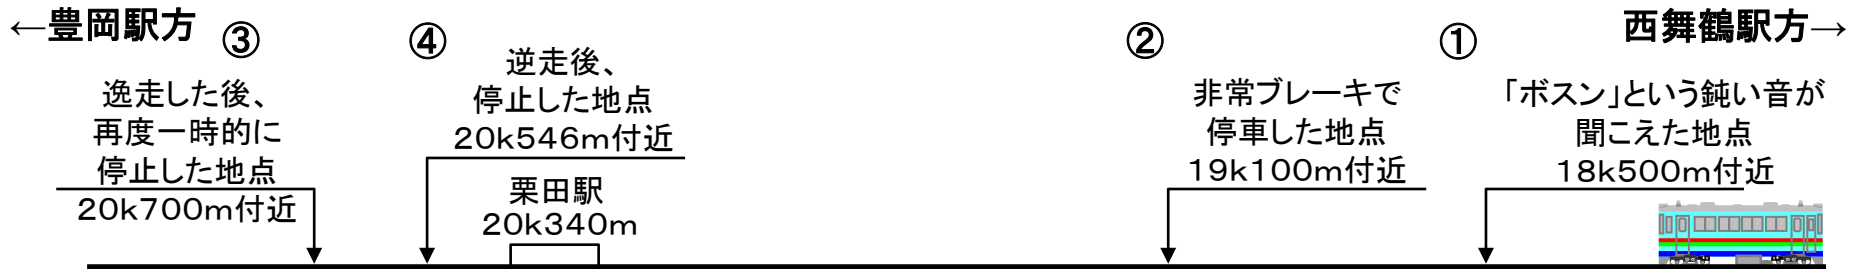
- ①丹後由良駅～栗田駅間を速度約68 km/hで惰行運転中、「ボスン」という鈍い音が聞こえる。
- ②運転士は、ブレーキの効きが通常より悪かったため、非常ブレーキ*1を使用して列車を停止。運転台の圧力計器は、元空気タンク内の圧力が0 kPaを指示。
- ③転動防止を行おうとしたところ列車が動き出したため、運転士は保安ブレーキ*2と車掌弁を使用。しかし、ブレーキが効かず、列車は栗田駅を通過した後、再度一時的に停止。
- ④③の後、列車は逆走し、栗田駅から豊岡駅方約206 mの地点に停止。

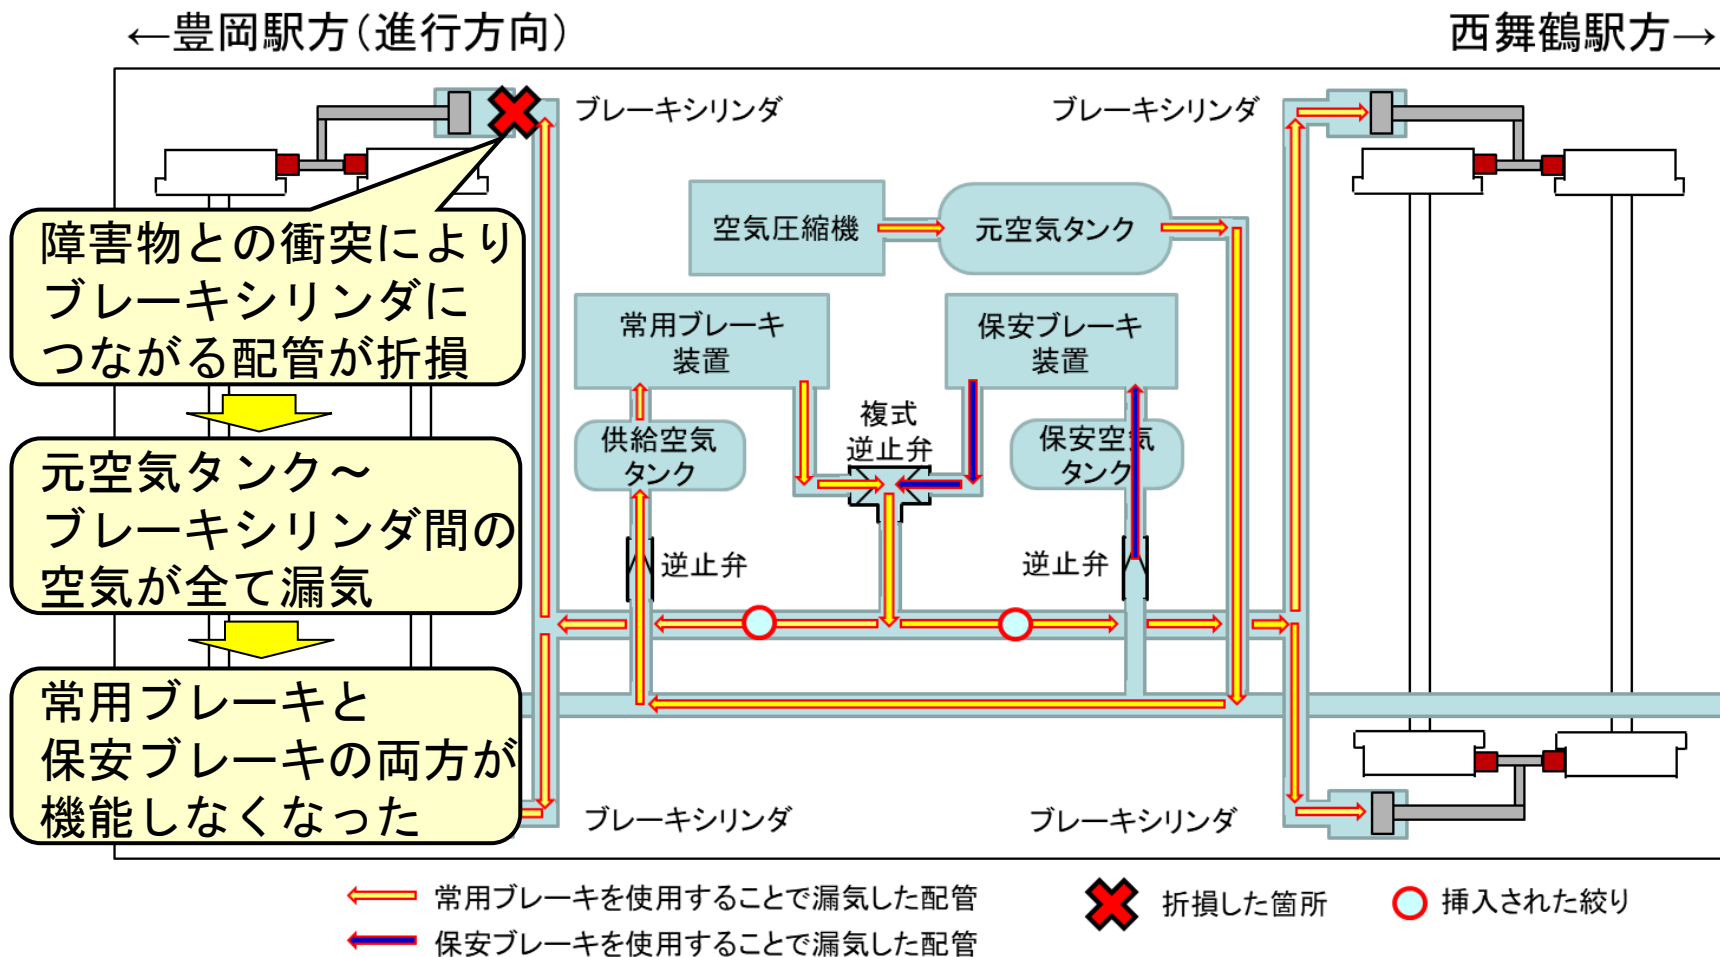
■ 本件列車の常用ブレーキ及び保安ブレーキのシステム

- 列車が右側面から前台車後軸の前方に侵入してきた動物と衝突してブレーキシリンダにつながる配管が折損し、元空気タンクからブレーキシリンダ間の圧縮空気が全て漏気してしまったため、元空気タンク、供給空気タンク及び保安空気タンクに蓄えられた圧縮空気がなくなり、各車輪に押し付けている全ての制輪子が緩解し常用ブレーキと保安ブレーキ両方が機能しなくなったことにより、非常ブレーキで下り勾配区間内に一旦停止した列車が逸走したものと推定される。
- ブレーキシリンダにつながる配管が折損したことについては、配管が車体側面に近い位置でブレーキシリンダの下側に張り出しているため、右側面から前台車後軸の前方に侵入した動物との衝突を防ぐことができず、進行方向と逆向きに付け根部分で曲がったと考えられる。

- ①本重大インシデントについて、同社の全乗務員に対し周知するとともに、運転の途中等で床下点検を行う際にはシリンダー部ブレーキ管からのエア漏れに細心の注意を払うこと（車庫内点検時含む）を再徹底。（令和2年10月11日に周知完了）
- ②同種構造の車両全16両について、ブレーキシリンダにつながる配管を台車枠に固定し、動物と衝突しても配管が容易に折損しない対策を実施。（令和2年10月23日に完了。下図参照）
- ③同社と北近畿タンゴ鉄道は沿線自治体に対して動物の捕獲活動の要望を行い、沿線自治体は所管の猟友会に依頼して鉄道沿線で衝突記録が多い箇所での捕獲を開始。
