鉄 道 事 故 調 査 報 告 書

I 近江鉄道株式会社 多賀線 高宮駅構内
列車脱線事故

令和5年1月19日

事故種類：列車脱線事故

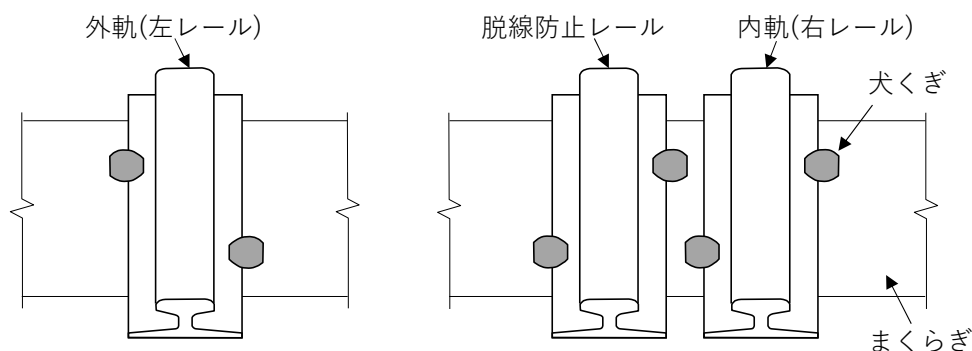
図1 本件曲線中の木まくらぎ箇所における主なレール締結装置

- (2) 線路の勾配は、0k222mまでは下り勾配10.0‰、0k222mからは下り勾配1.9‰である。
- (3) 軌道構造は、バラスト軌道で、まくらぎは主に木まくらぎであるが、一部はPCまくらぎである。本件曲線中は、0k221m～0k153m付近までは3本に1本がPCまくらぎ、0k153m付近以降は全て木まくらぎである。また、レールは40kgNレールである。
- (4) 脱線痕が見られた地点付近（0k162m）から本件列車の先頭の停止位置（0k133m）までの間、右レールにはレール継目（0k155m）がある。
- (5) 本件曲線中のまくらぎ間隔は約640mmである。
- (6) 木まくらぎ箇所において、レールはまくらぎ1本当たり4本の犬くぎによって締結されている（図1 参照）。

(8) 本件曲線の全長に渡り、右レールの軌間内側に40kgNレールの脱線防止レールが設置されている。脱線防止レールは、木まくらぎに内外1本ずつの犬くぎで締結されている（図1 参照）。ただし、図3に示すように、犬くぎで締結されていない箇所が存在した。

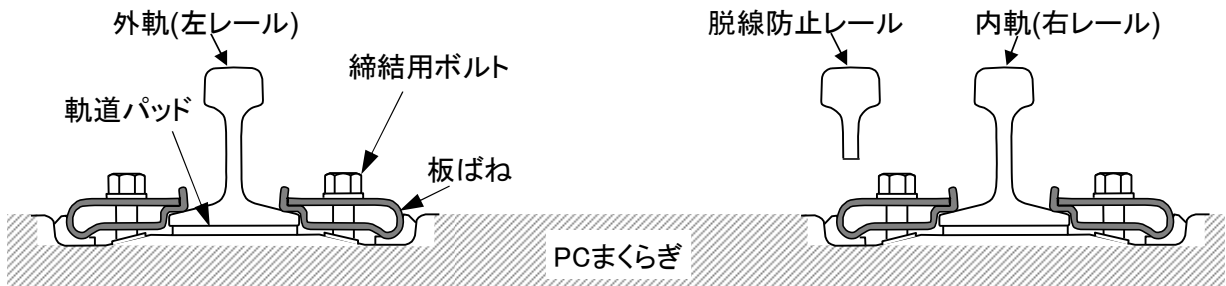
図2 本件曲線中のPCまくらぎ箇所におけるレール締結装置

(7) PCまくらぎのレール締結には、板ばね式の二重弾性締結装置が用いられている（図2 参照）。

また、PCまくらぎ箇所においては、締結装置を支障しないように、脱線防止レールの底部が切断されている（図2 参照）。

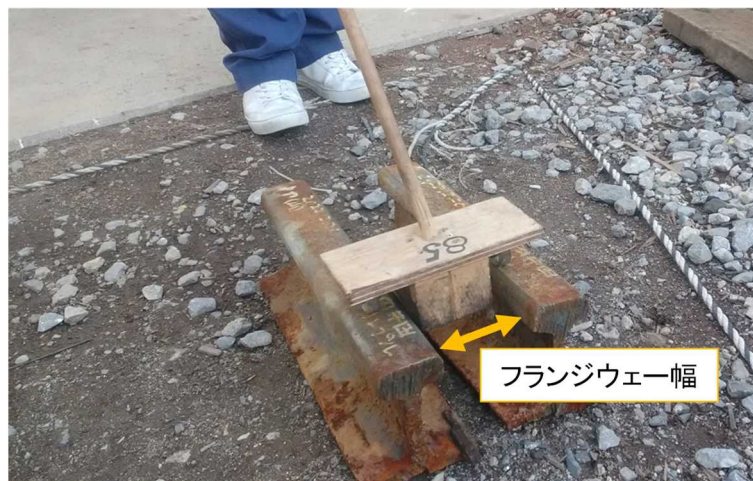
図5 フランジウェー幅の測定器具

脱線防止レールの検査は、令和3年11月8日に実施されており、脱線防止レールの締結状態やフランジウェー幅について確認した検査記録には特に問題はなかった。同社によると、本件曲線中のフランジウェー幅の設計値は85mmであり、図5に示す測定器具を使用して、狭すぎて器具が脱線防止レールに引っ掛かる地点や、広過ぎて隙間が空いている地点のみ、フランジウェー幅の値を測定し検査表に記載するとのことであった。
