# 鉄道事故調査報告書

I 西日本旅客鉄道株式会社 東海道線 灘駅構内  
鉄道人身障害事故

発生日時：令和4年7月19日 18時04分ごろ

東海道線 灘<sup>なだ</sup>駅構内（複々線）

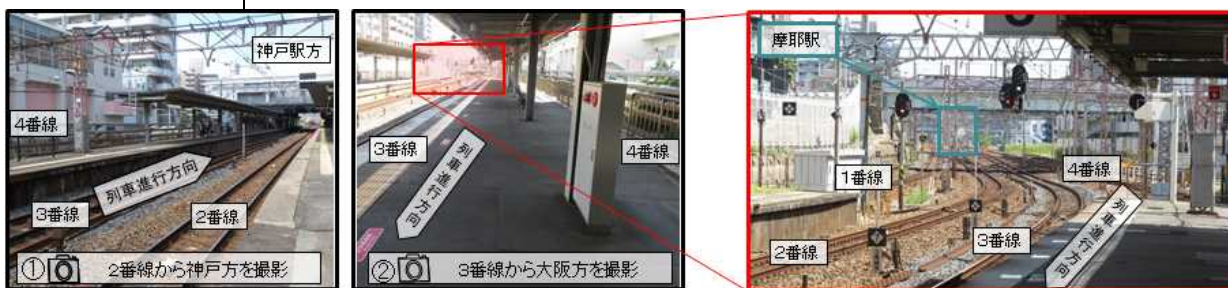
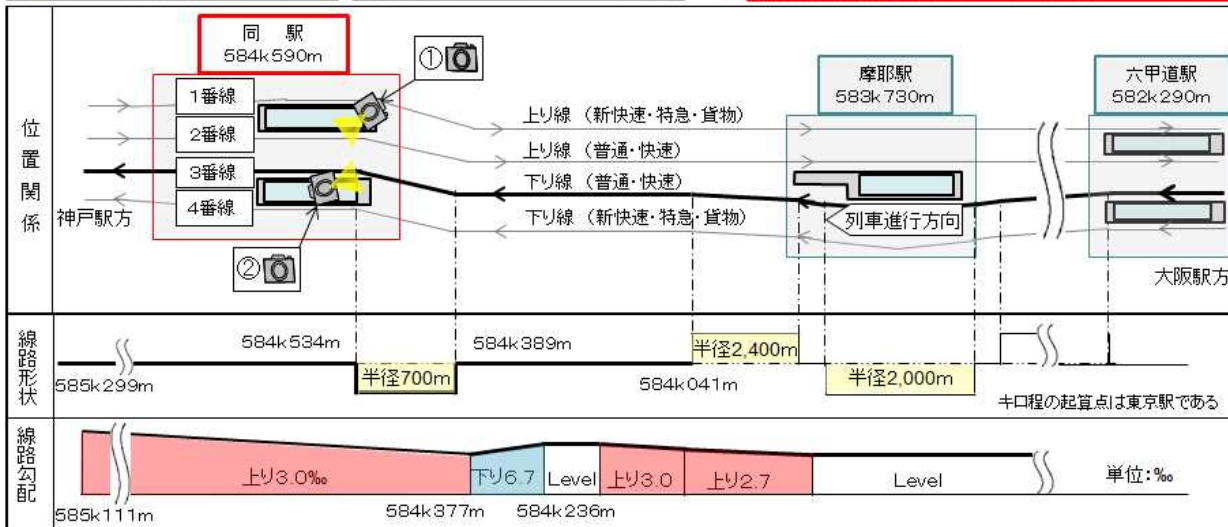
図2 同駅付近の状況

事故現場付近の線路形状は、図2に示すように584k041mから584k389mまでが直線で、584k389mから584k534mまでが半径700mの右曲線、584k534mから585k299mまでが直線である。また、勾配については、584k236mから584k377mまでが6.7%の下り勾配区間で、584k377mから585k111mまでが、3.0%の上り勾配区間である。
