船 舶 事 故 調 査 報 告 書

平成22年1月29日

1 漁船第二十二事代丸水産練習船わかしまね衝突

事故種類 衝突

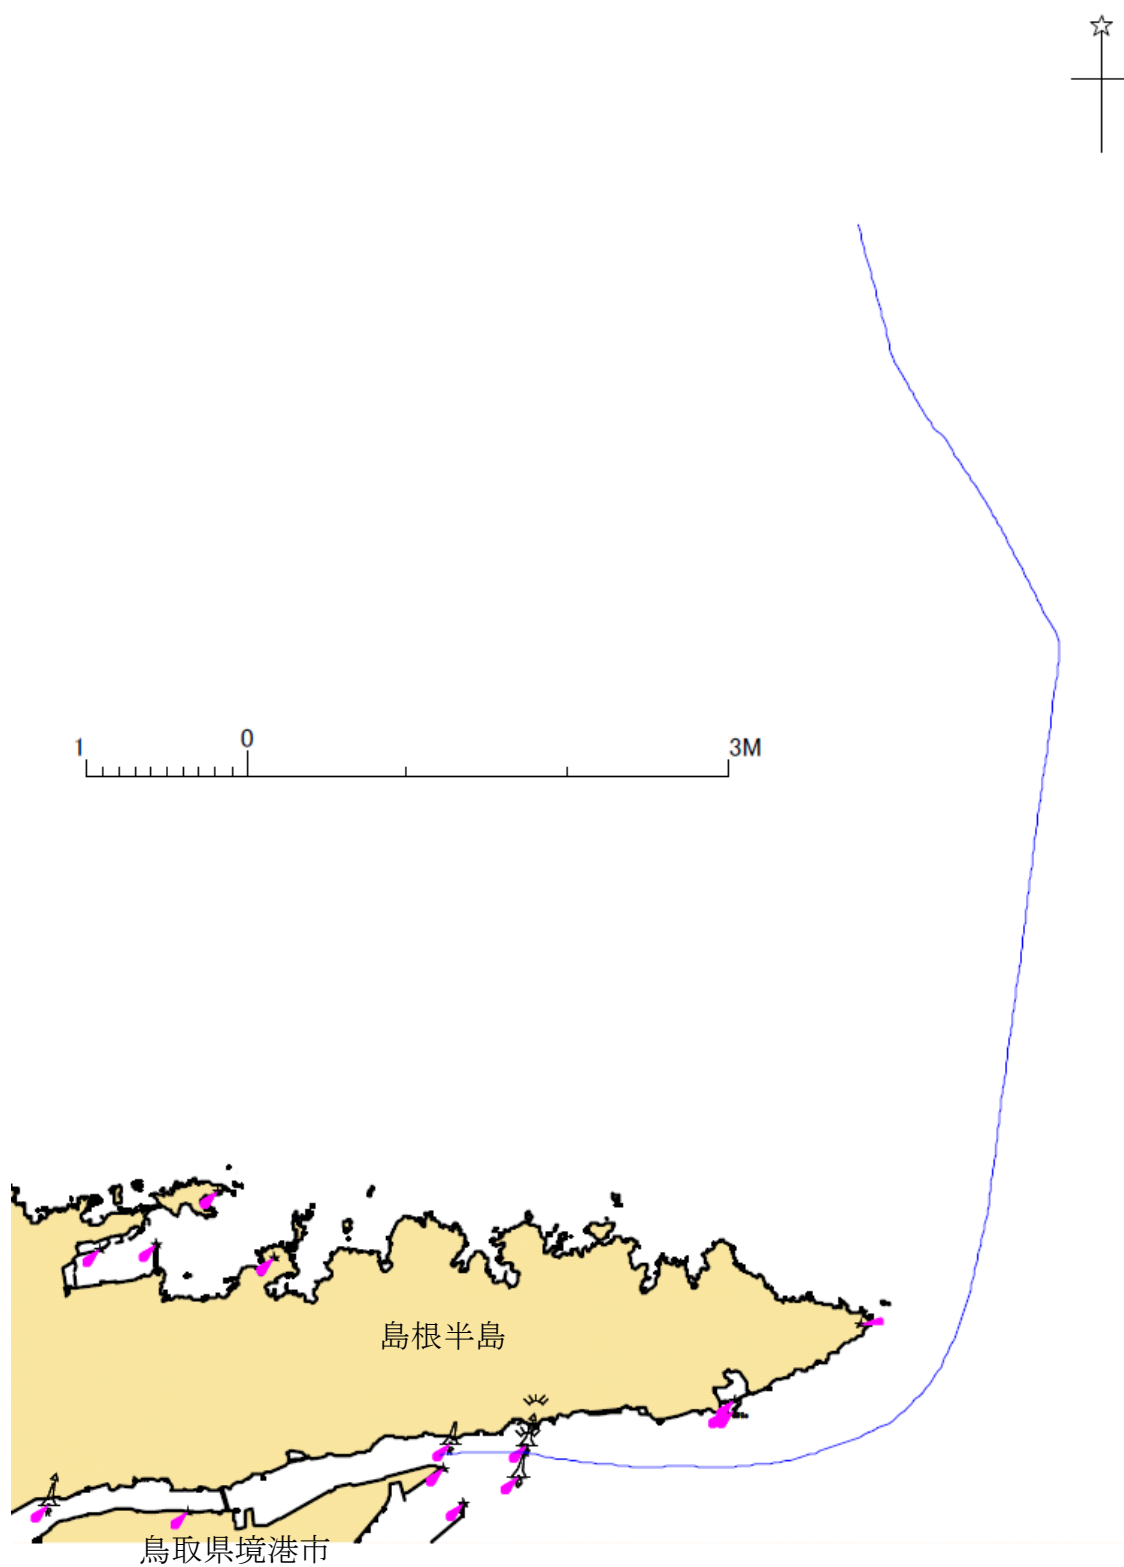
付図1 B船のGPS記録

平成20年10月28日、海底から引き揚げられたB船のレーダー1台の基盤から10秒間隔での緯度、経度を示すGPS記録を得た。本事故当時におけるB船の運航状況は、付図1、付図2及び付表1のとおりであった。

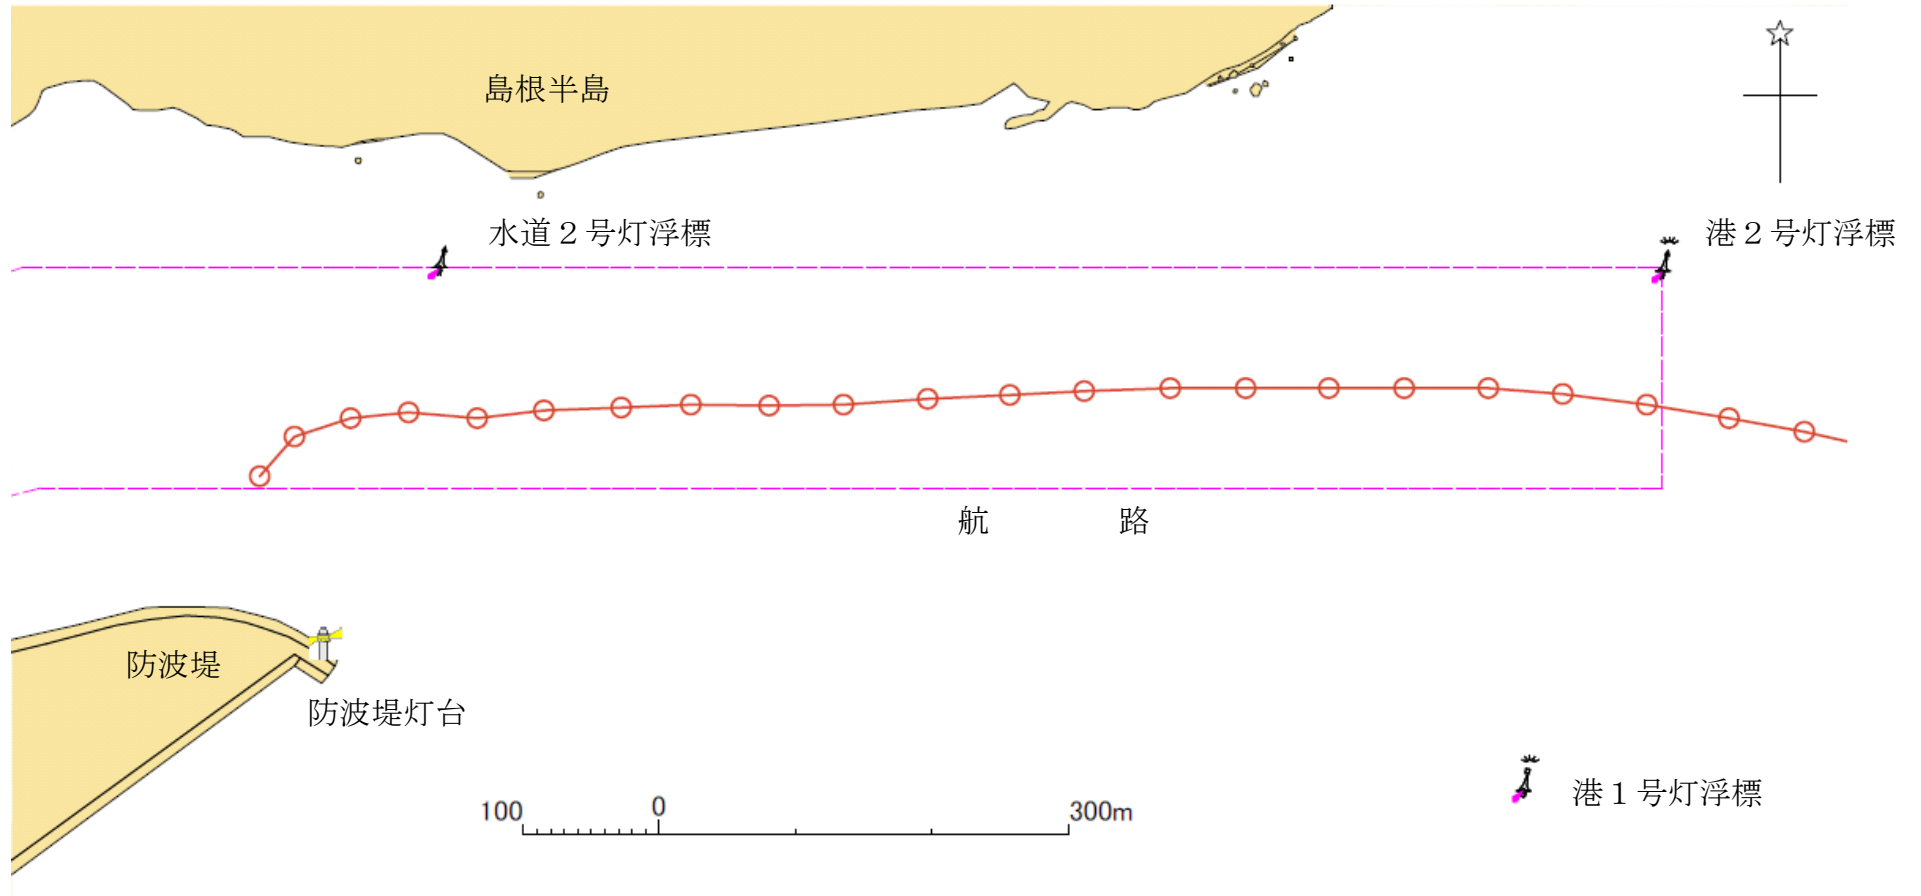
付図2 B船のGPS記録(拡大)

- ① 2.1.1(2)から、B船のレーダー基盤から10秒間隔のGPS記録が得られたこと、2.6.6(3)①から、B船の機関監視室の主配電盤からレーダーに給電されていたこと、2.12.2から、機関監視室が浸水してブラックアウトしたことから、GPS記録に残された最後の位置情報（以下「船位4」という。）は、ブラックアウトした直後の場所であったものと考えられる。
- ② 2.1.1(2)の付図2から、水道2号灯浮標を少し通り過ぎたGPS記録（以下「船位1」という。）、それから10秒後のGPS記録（以下「船位2」という。）、さらに10秒後のGPS記録（以下「船位3」という。）、そして船位4の順番となっている。また、2.1.2(2)から、船長Bは、B船は航路を約270°で航行し、水道2号灯浮標を少し過ぎたところ（船位1）で少し左に変針し、5～15秒後にA船を避けるつもりで舵を左舵一杯（船位2）にとり、その約10秒後に衝突（船位3）したと述べており、船位4を除けば、船位1～船位3と船長Bの口述とはほぼ一致しているものと考えられる。
- ③ 左舵一杯の35°をとった場所を船位2として、2.6.2(2)②に記述したB船の旋回径によると船位4は旋回径の内側に位置することになる。このことは、何らかの外力が加わって旋回径の内側にB船が移動するような事態が発生した可能性があると考えられるが、2.6.5(2)及び2.7.1～2.7.3から、船体及び機関等に不具合又は故障や気象及び海象の影響はなかったものと考えられる。したがって、2.1.2から、直進中のA船の船首部と左転中のB船の右舷中央部とが衝突したことにより、衝突による外力を受けてB船が旋回径の内側に移動した可能性があると考えられる。

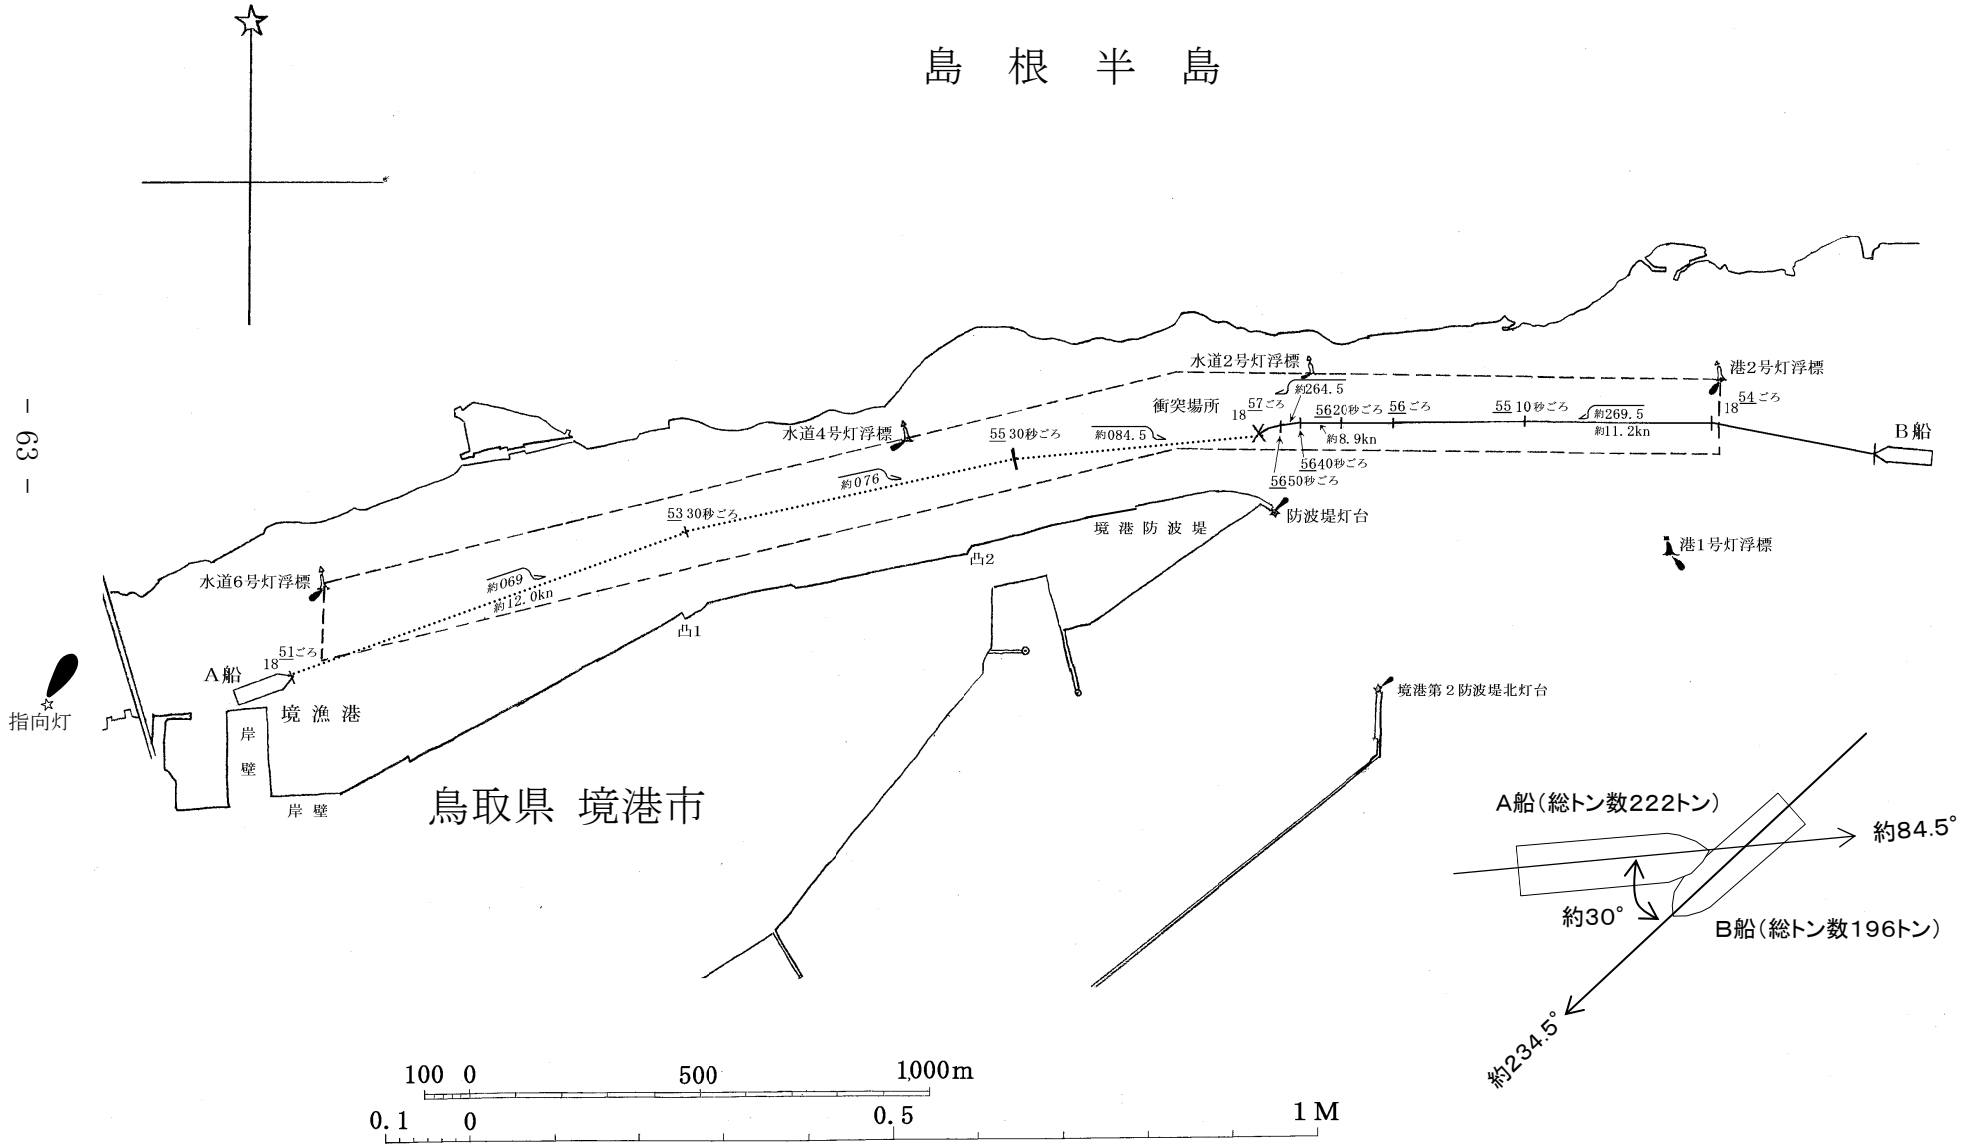
付図3 推定航行経路図

- ① 境漁港を出港して本件水路に出ると、まず水道4号灯浮標を確認し、これを若干船首の左に見るよう約 069° の針路で航行していた。
- ② 本件水路の一番狭いところが水道4号灯浮標と水道6号灯浮標との間で同4号灯浮標寄りになり、その場所付近で右方の岸壁の出っ張り(以下「凸1」という。(付図3参照))に並ぶと、次に水道2号灯浮標を若干船首の左に見るよう約 076° の針路に転じて航行していた。
- ③ 次に境港防波堤(以下「防波堤」という。)西端の出っ張り(以下「凸2」という。(付図3参照))沖に来ると、防波堤に平行して距離を保ちながら約 081° の針路で航行していた。
- ④ 防波堤灯台が右横になったら、港1号灯浮標を船首右方に見ながら航行し、同灯浮標を通過すると島根半島東端に向けて航行するが、本件水路航行時は手動操舵なので、双眼鏡は船橋に置いているが、よほどのことがなければ、双眼鏡を使用する余裕はなかった。

事故水域における航路標識の状況は、付図3の推定航行経路図中の記載のとおりであった。

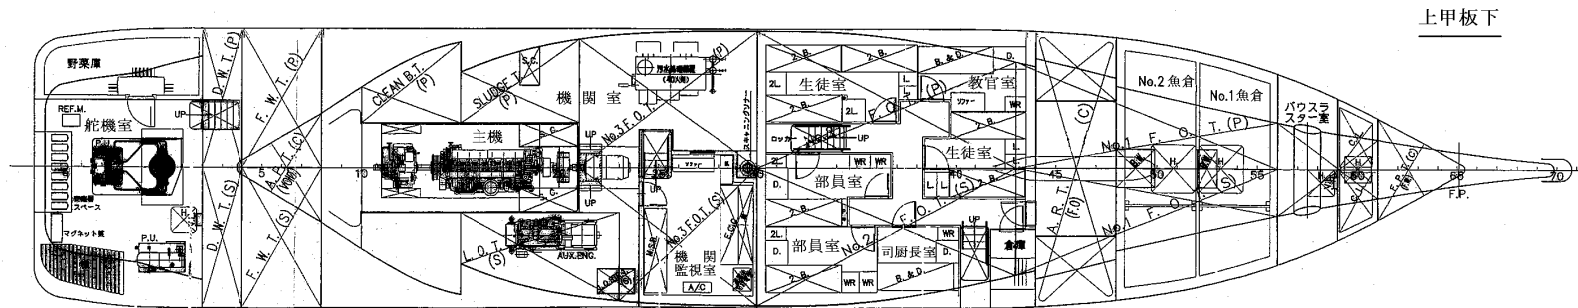
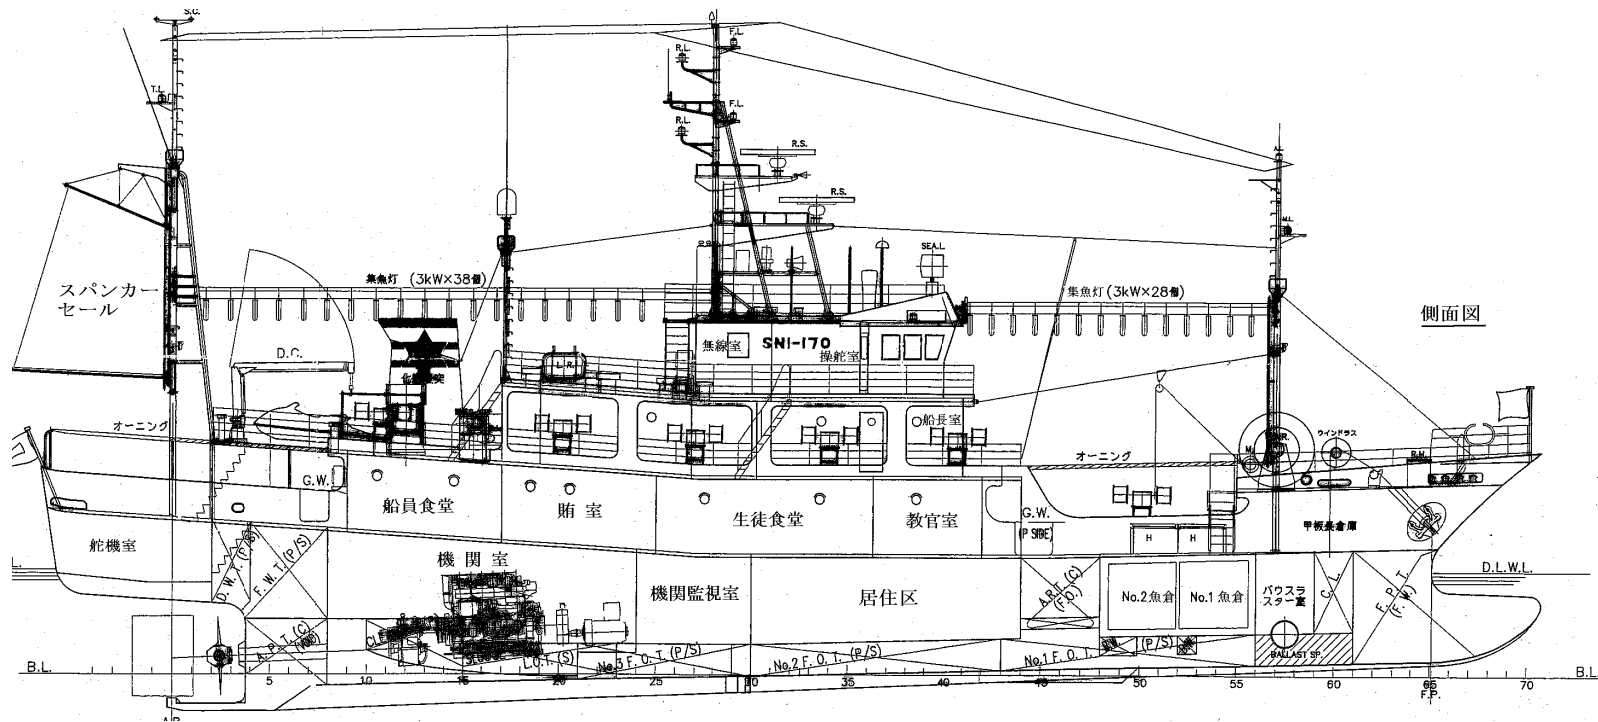
付図6 B船一般配置図

2.3(2)、2.6.1(2)、2.6.3(2)、2.12.1(2)②、2.12.2 及び 2.12.4 から、衝突によって船体右舷側の機関監視室、同監視室前方の居住区及び居住区上方の生徒食堂に破口を生じたことにより、水線下の同監視室及び居住区が浸水して右傾斜の増大及び船体の沈下に伴って機関室などに浸水が拡大し、浮力を喪失して右舷側に横倒しの状態で沈没し、水深約 10m の海底に船首を約 270° に向け、着底したものと考えられる。

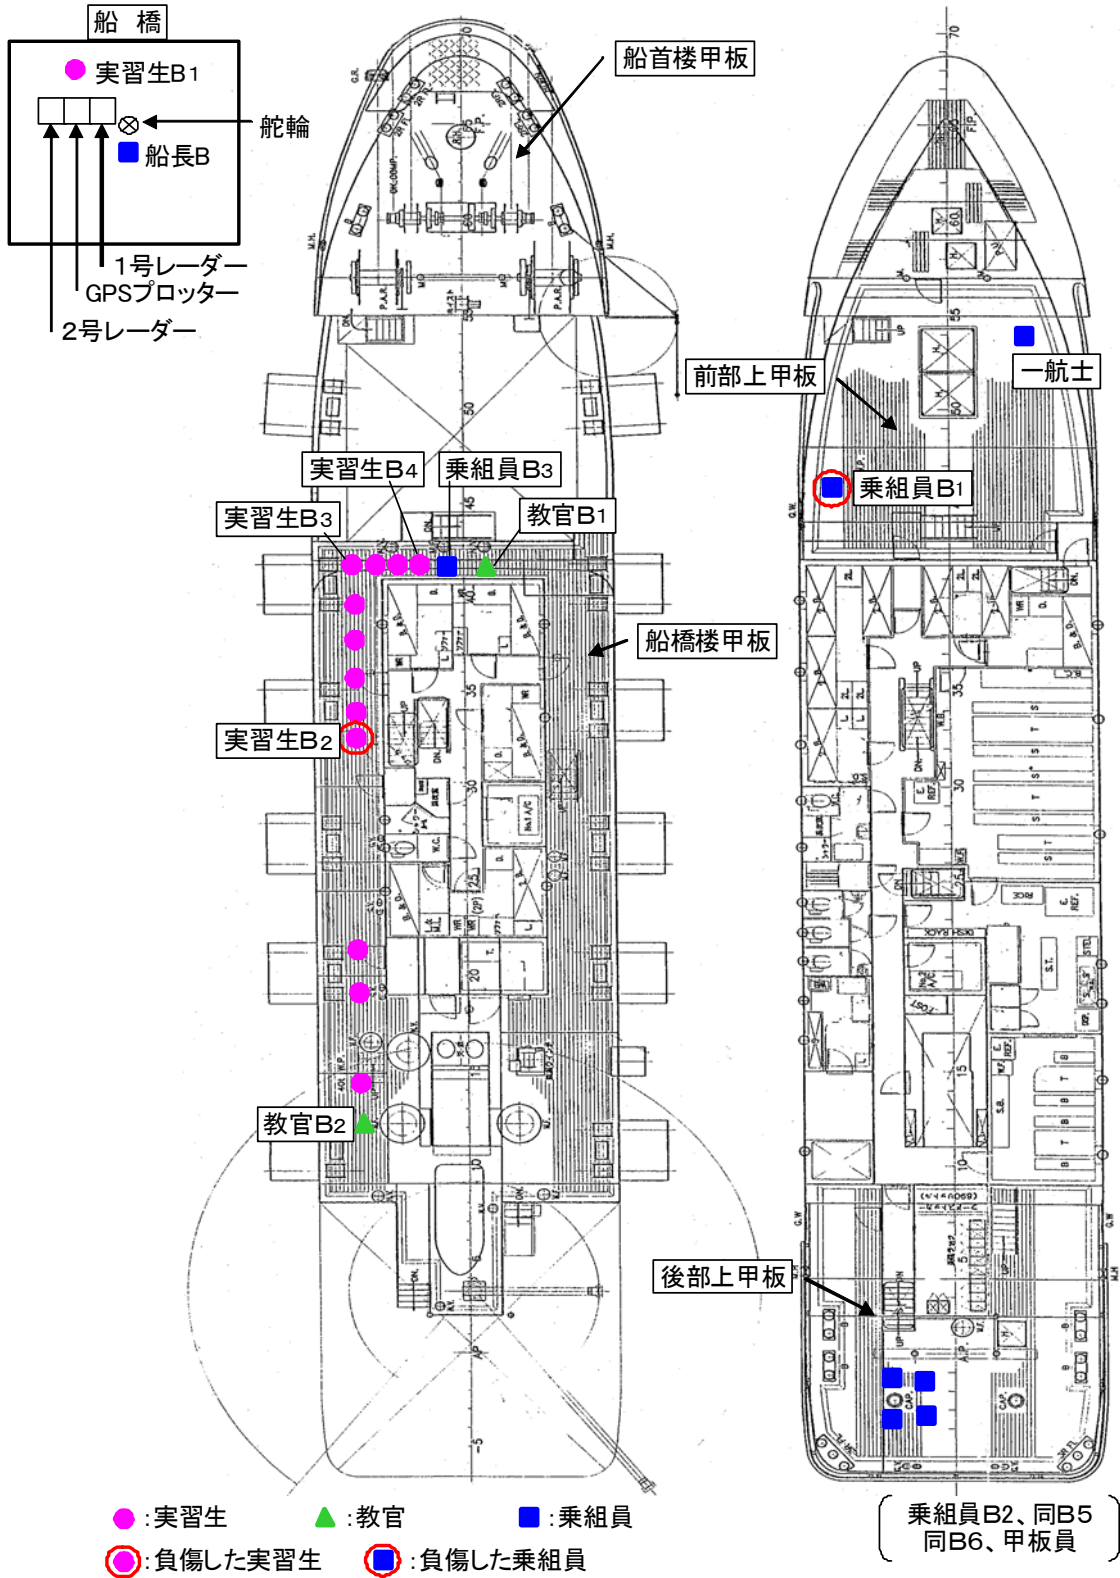
付図7 B船乗船者の配置状況図

B船乗組員、実習生及び教官の配置状況は、付図7のとおりであった。

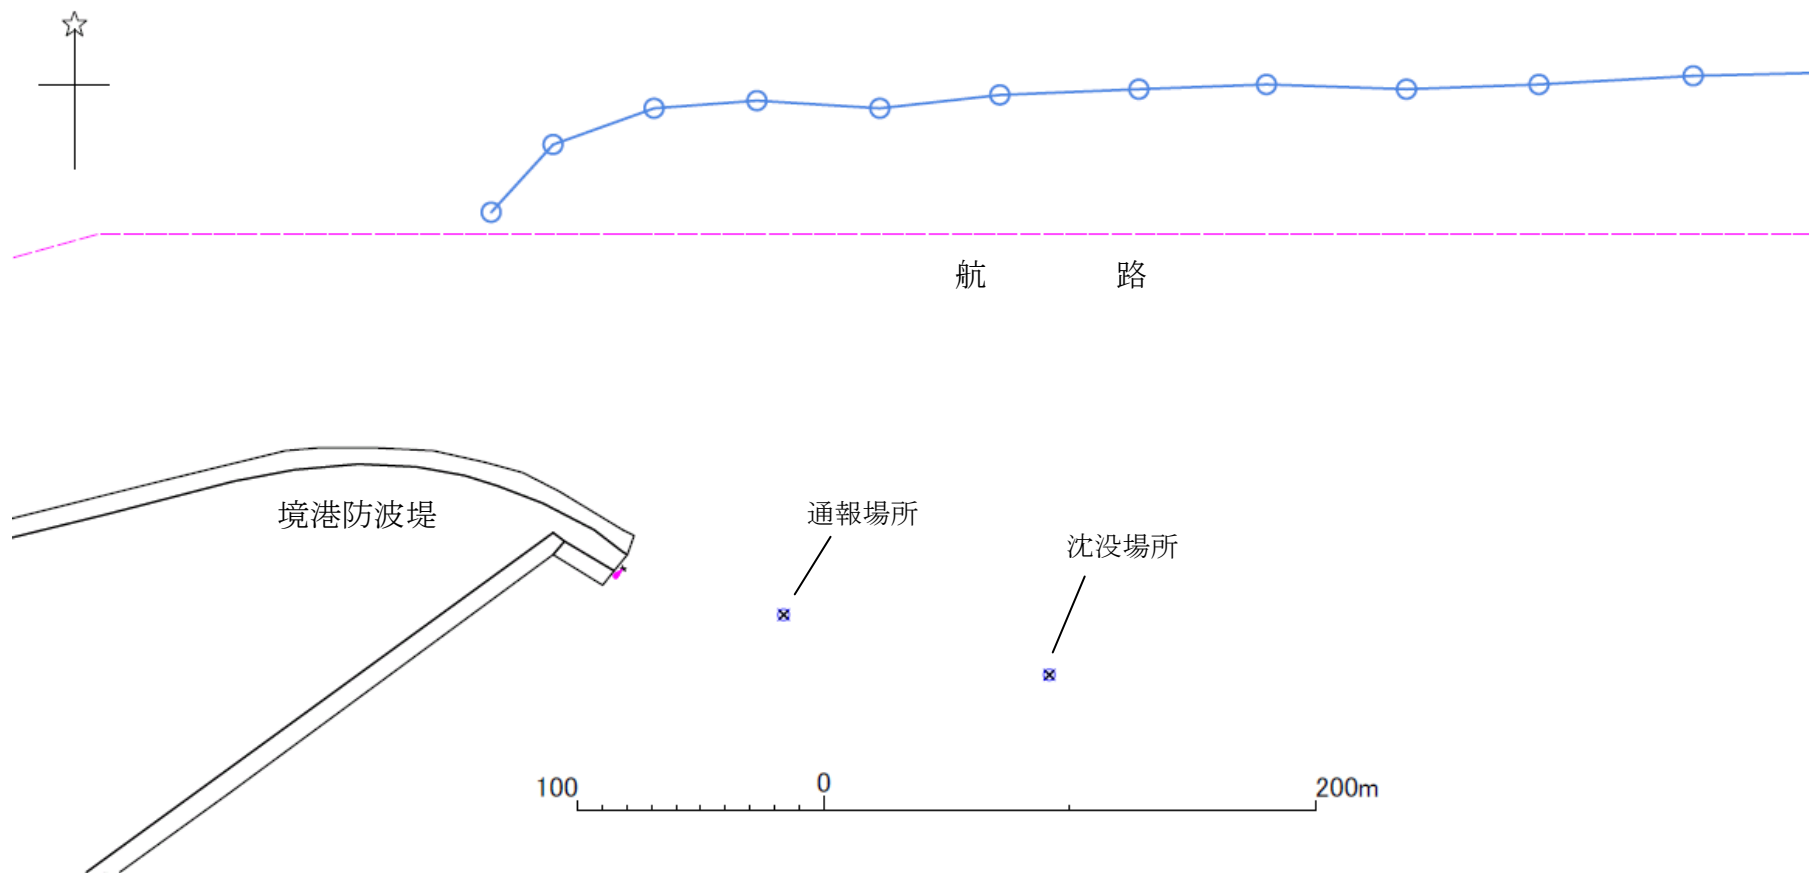
付図 8 B船の沈没場所及び通報場所図

防除措置官の支援を受け、巡視船の潜水士が油防除作業にあたり、9日01時04分～02時35分の間、B船の沈没調査及び漏油のあるエア－抜き管4箇所を閉鎖し、08時40分～09時45分の間、更に、エア－抜き管7箇所を閉鎖して湧出油が止まった。

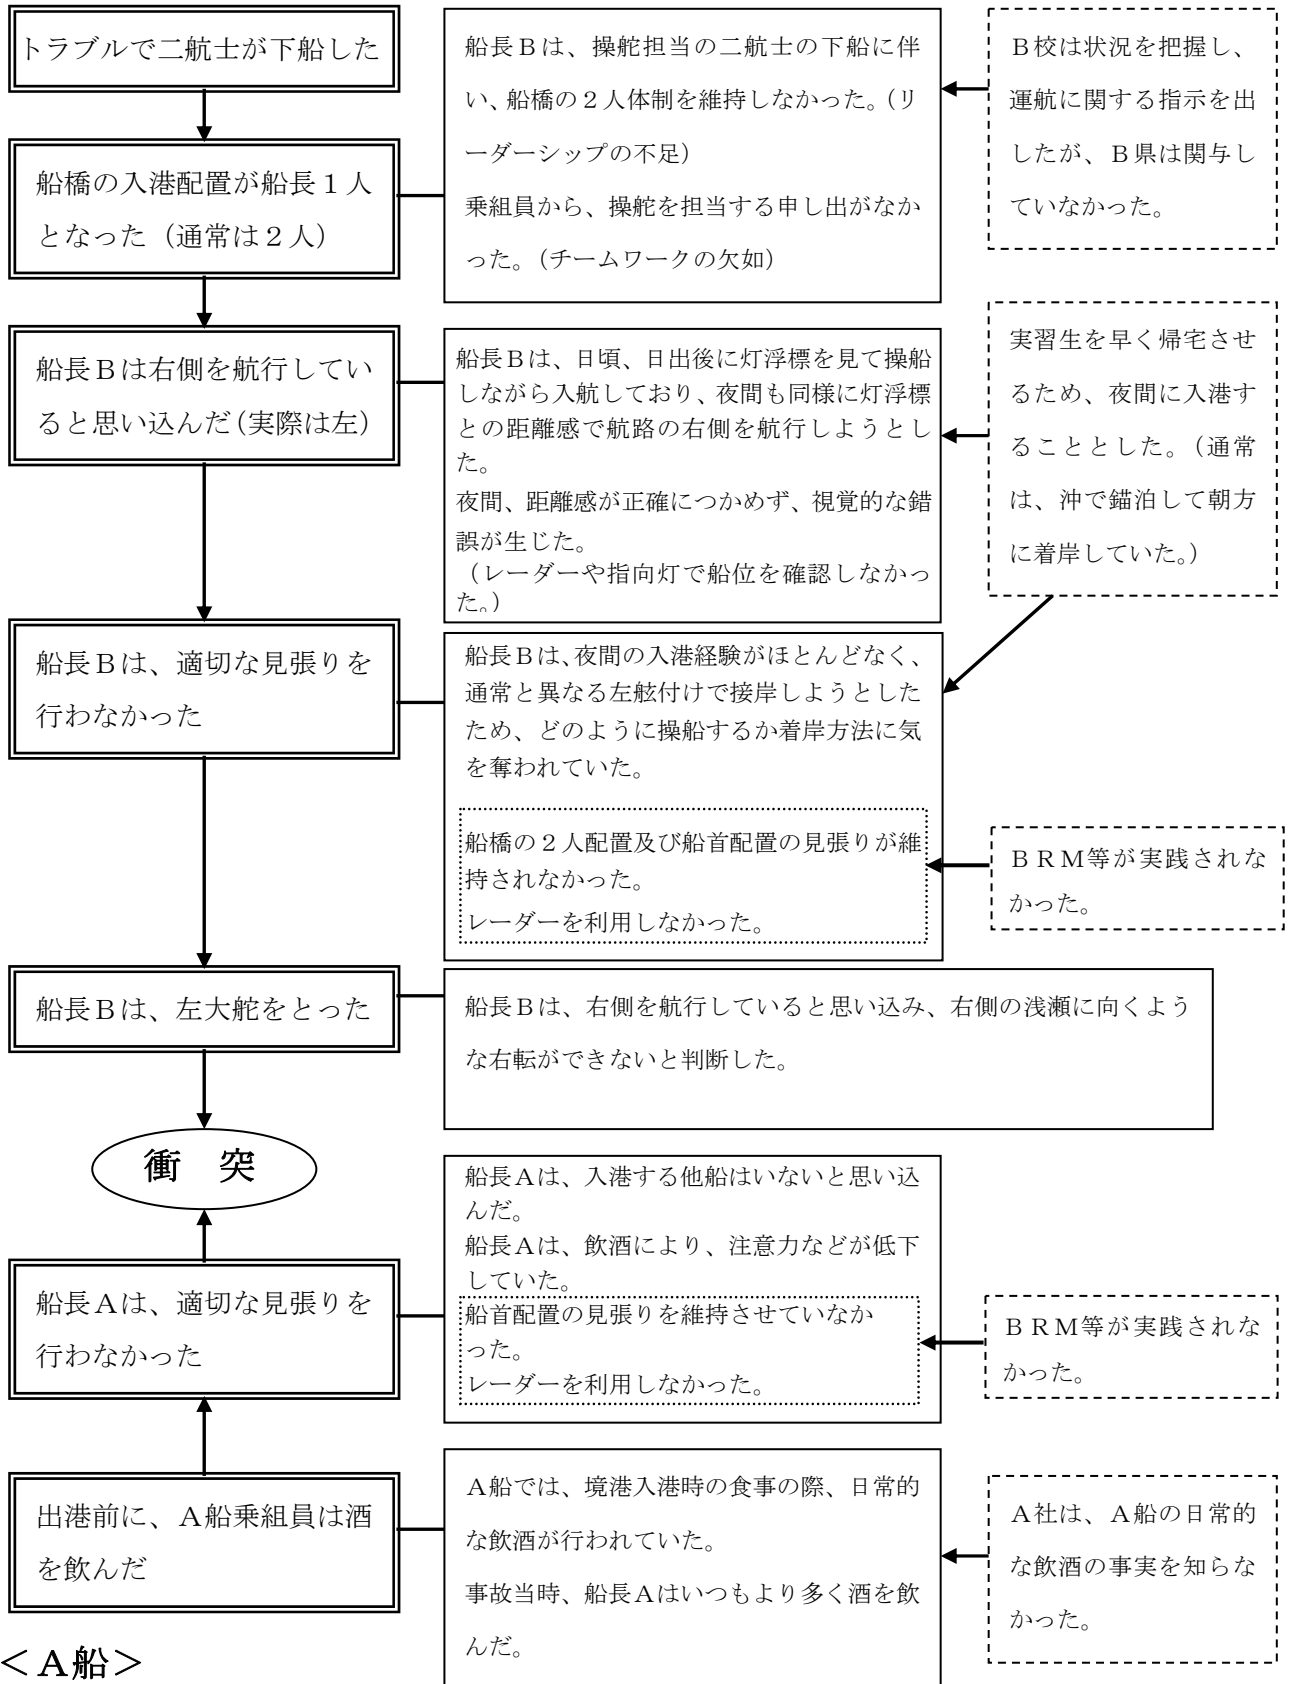
付図9 衝突に至る要因（まとめ）

船長Bは、境港が近いので入港の準備をさせればよいと思って乗組員B1を呼ばなかったと口述しているが、2.9.3(2)①から、通常、入港の約30分前から乗組員が準備に取りかかっていたことから、16時の時点は入港の準備の約2時間半前にあたり、境港に近いから入港の準備をさせるという理由にはならないものと考えられる。このことから、船長Bのリーダーシップの欠如により、昇橋してこない者に昇橋を指示することに遠慮があった可能性があると考えられる。

一方、08時までの当直の乗組員B1が自分の判断で昼まで当直を延長したが、本来の時間割では16時からの当直にあたることになっていた。乗組員B1が昼まで当直したので16時からの当直には入らずに休むことを自分で判断した可能性があると考えられるが、自分で当直の時間割を変更せずに、船長や他の乗組員に相談するなどの対応がなかったのは、船内のチームワークの欠如による可能性があると考えられる。

舵に当たらせることをせず、従来どおりの体制で見張りとお船指揮に専従しなかったことは、本事故の発生に關与した可能性があると考えられる。入港時の船橋配置として従来どおりの2人体制を維持しなかったことは、船長Bのリーダーシップの欠如から、乗組員に遠慮して1人で行えばよいと思つた可能性があると考えられる、また、乗組員が二航士の替わりが必要と判断しても、操舵を担当するという申し出がなかったのは、船内のチームワークの欠如による可能性があると考えられる。
