船 舶 事 故 調 査 報 告 書

運 輸 安 全 委 員 会

16 貨物船ORIENTAL SAPPHIRE 押船転法輪バージ㊦B-3356 衝突

船舶事故調査報告書

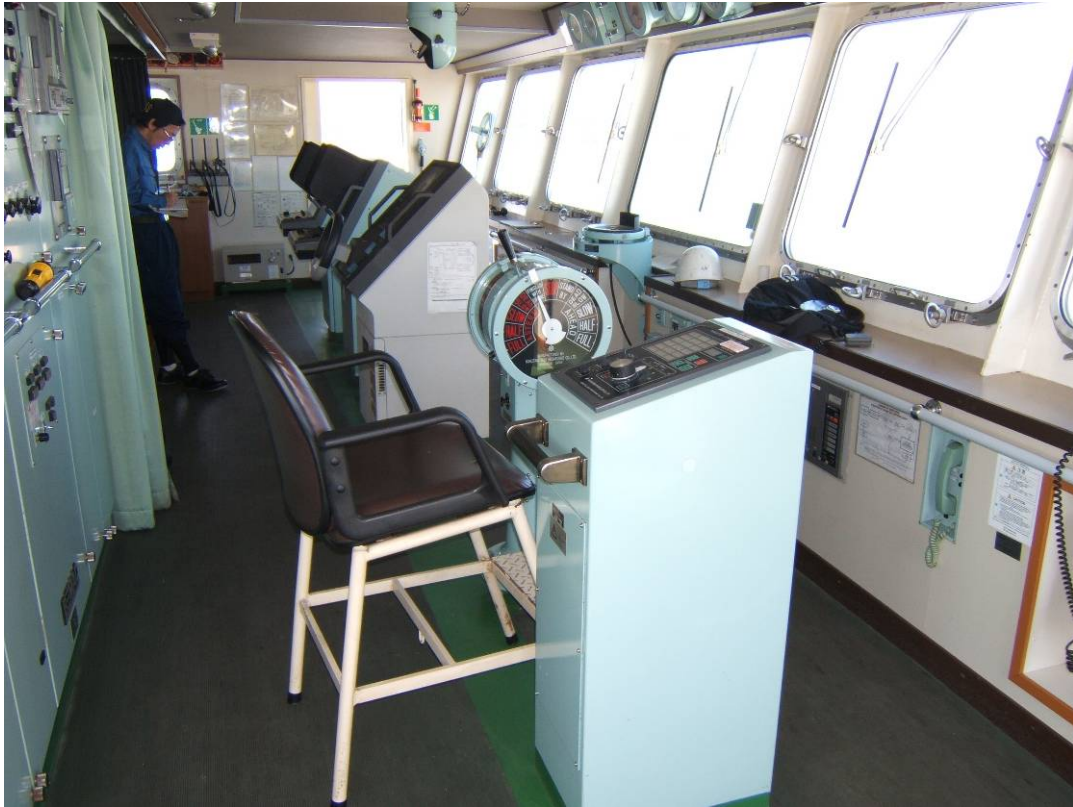
写真3 A船の船橋内

船長 A の口述及び A 船の一般配置図によれば、次のとおりであり、船体及び機器には不具合や故障はなかった。

2.6.3(1)から、船体、機関及び機器類には不具合又は故障はなかったものと考えられる。

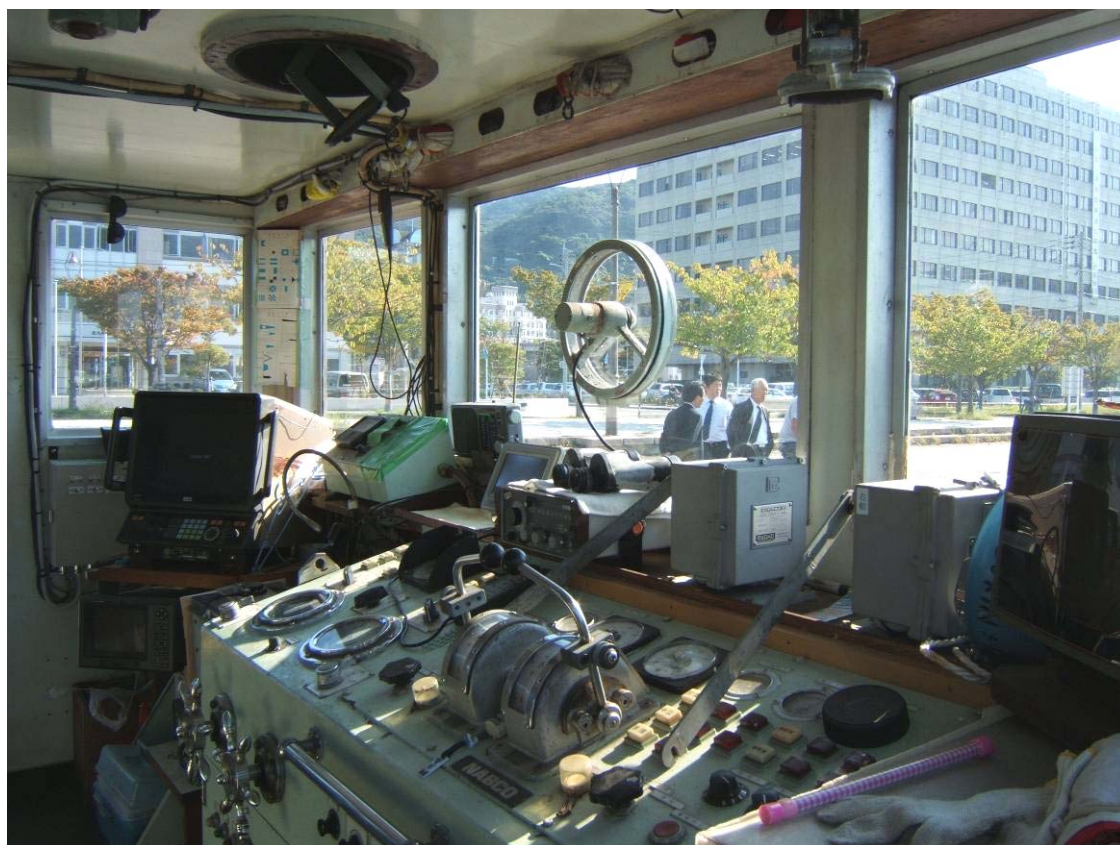
写真6 B船の船橋内

船長Bの口述及びB船押船列の連結図によれば、次のとおりであり、船体及び機器並びに連結状態には不具合や故障はなかった。

2.6.3(2)から、船体、機関及び機器類並びに連結状態には不具合又は故障はなかったものと考えられる。
