船 舶 事 故 調 査 報 告 書

6 油タンカー第八新水丸漁船第8住吉丸衝突

船舶事故調査報告書

事故種類 衝突
発生日時 平成22年5月10日 02時47分ごろ
発生場所 石川県金沢市金沢港西南西方沖
金沢港西防波堤灯台から真方位264°15.3海里付近
(概位 北緯36°36.8' 東経136°17.3')

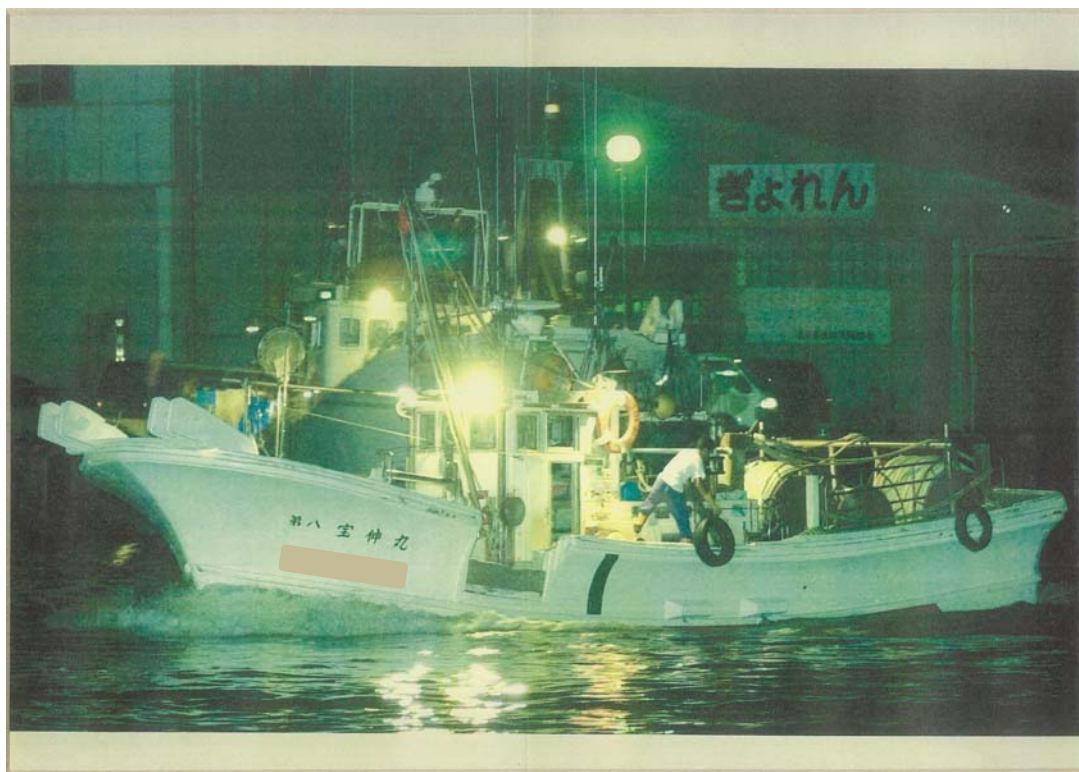
写真5 B船

海上保安庁の情報によれば、転覆したB船の船体右舷中央部外板に2か所の破損（約70cm×約70cm、約1m×約20cm）が生じていた。

B船は、衝突後に転覆したが、右舷中央部に2か所の破損が生じた。

A船の船首部とB船の右舷中央部とが衝突してB船の右舷中央部外板に2か所の破損が生じたものと考えられる。
