船舶事故調査の経過報告について

平成24年3月30日
国土交通省 運輸安全委員会

自動車運搬船 VEGA LEADER 作業員負傷事故に係る 船舶事故調査について（経過報告）

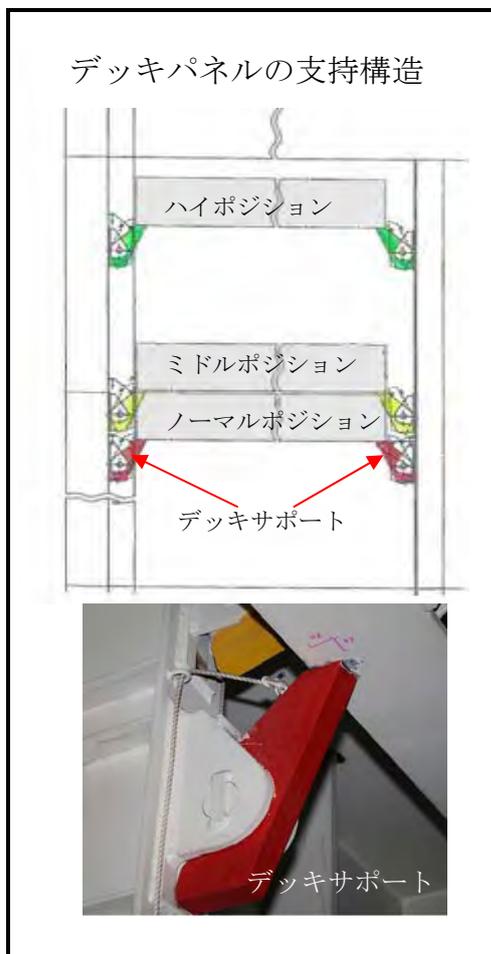
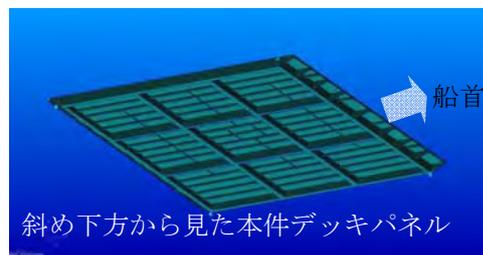
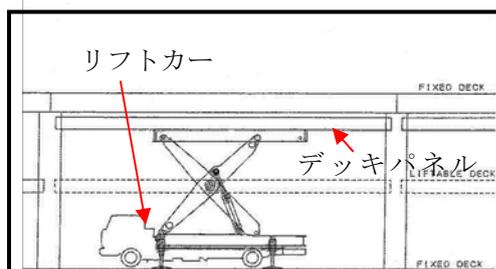
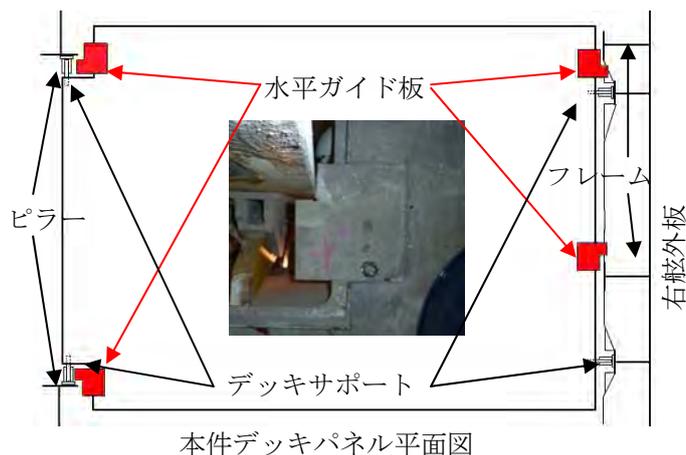
デッキパネルは、本船に搭載されたリフトカーの油圧式デッキリフターによって上げ下げされ、次図のとおり、上段のハイポジション、中段のミドルポジション及び下段のノーマルポジションの3段階に高さを変更でき、それぞれの高さの4か所のデッキサポートにより支持される構造となっていた。

また、デッキパネルの甲板面の4か所には、水平ガイド板が取り付けられており、水平ガイド板の切れ込み部分とピラー又はフレームとでデッキパネルの水平移動を制限していた。
