船舶事故調査の経過報告について

平成24年6月29日
国土交通省 運輸安全委員会

平成23年1月9日、新潟県佐渡市沢崎鼻南西方沖約16.0kmで発生したケミカルタンカー青鷹沈没事故について、当委員会においては、事故発生以来、鋭意調査を進めてきたところである。

ケミカルタンカー青鷹沈没事故に係る船舶事故調査について（経過報告）

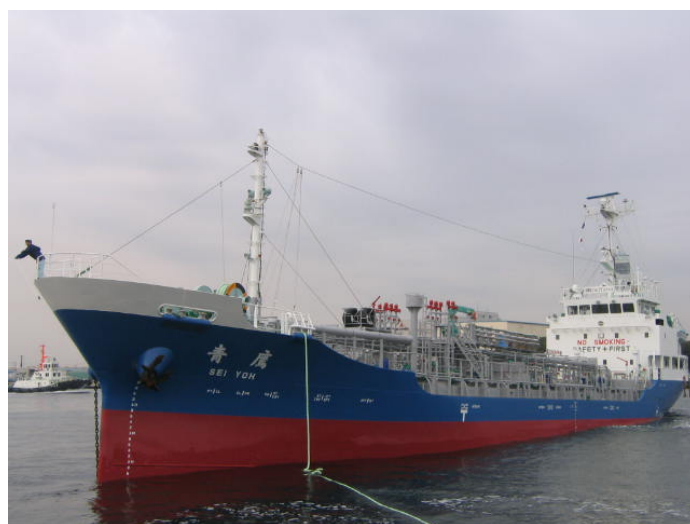
写真1-1 本船

(写真1-1 本船 参照)

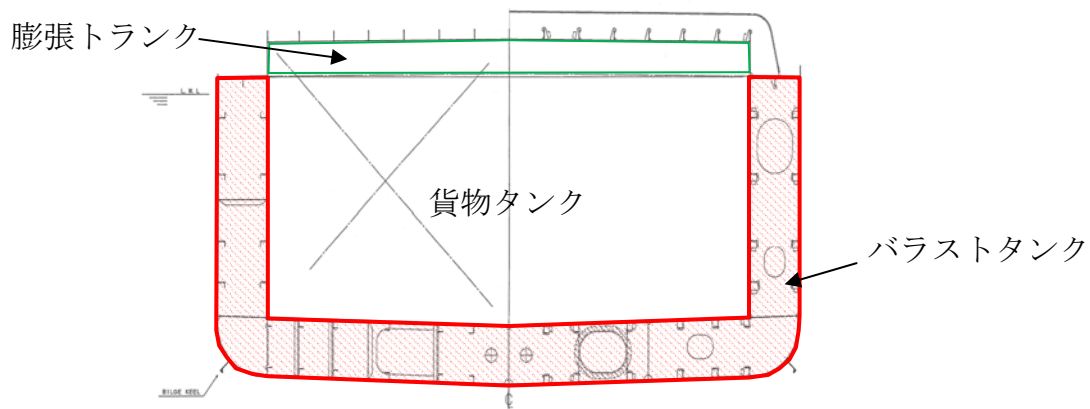
図6-1 膨張トランク、貨物タンク、バラストタンクの配置

本船は、右舷1番の貨物タンクの船側部及び船底部に接する二重船殻部分を右舷1番バラストタンク、右舷2～3番の貨物タンクの船側部に接する二重船殻部分を右舷2～3番サイドバラストタンク、船底部に接する二重船殻部分を右舷2～3番バラストタンク、右舷4番の貨物タンクの船底部に接する二重船殻部分を右舷4番バラストタンクと呼称し、左舷側についても同様であった。右舷4番の貨物タンクの船側部に接する二重船殻部分は、ボイドスペースとなっており、左舷側についても同様であった。

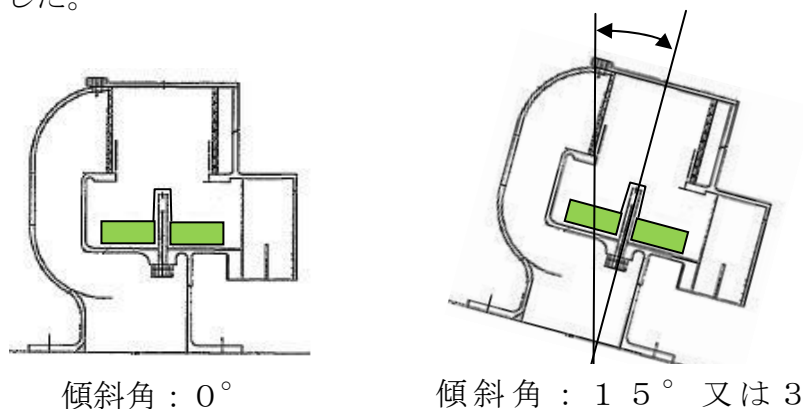
図7-2 管頭金物の傾斜角

- (2) 管頭金物の傾斜角は、 0° 、開口部を下にした 15° 及び開口部を下にした 30° とした。

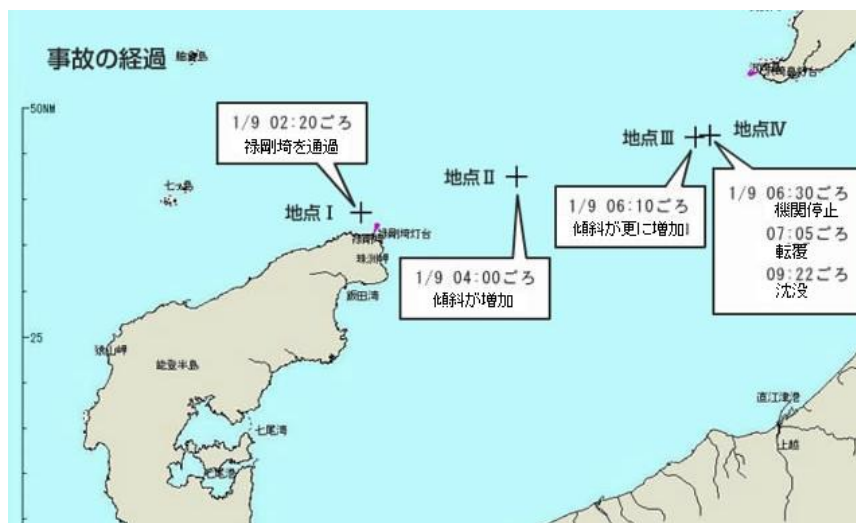
図8-1 計算地点

波浪による本船の運動は、02時20分ごろに禄剛埼を通過した地点（以下「地点Ⅰ」という。）、04時00分ごろに横揺れが増加した地点（以下「地点Ⅱ」という。）及び06時10分ごろに海上保安庁に通報した地点（以下「地点Ⅲ」という。）において、それぞれ次のとおりとなる。
