# 船舶事故調査報告書

平成26年5月29日

運輸安全委員会（海事部会）議決

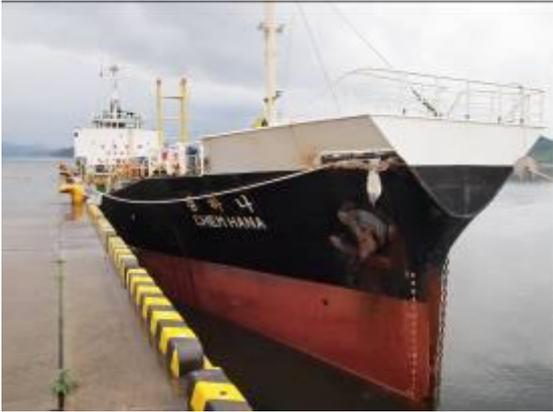
<p>写真1 船首方から見た本船</p>
<p>カーゴタンク及びポンプ室に関する情報</p>	<p>1番カーゴタンクから4番カーゴタンクまで縦通隔壁によって左右に分かれ、合計8個のカーゴタンクが配置されていた。</p> <p>甲板長倉庫にはガスフリーファンが、ポンプ室にはカーゴポンプが、それぞれ設置されていた。(図1、写真2参照)</p> <p>3番カーゴタンク(右/左)      1番カーゴタンク(右/左)</p>
