# 船舶事故調査報告書

事故種類	衝突
発生日時	平成27年7月5日 13時13分ごろ
発生場所	福岡県福岡市博多港第3区 博多港西防波堤南灯台から真方位248°2,140m付近 (概位 北緯33°36.0′ 東経130°21.4′)
事故の概要	警戒船 <sup>リョウしん</sup> 龍伸丸は、錨泊中、また、水上オートバイ <sup>アヤ</sup> AYAは、東北東進中、両船が衝突した。 AYAは、船長が重傷を負い、右舷船首部等外板に破口等を生じ、また、龍伸丸は、左舷船首部外板に亀裂等を生じた。
事故調査の経過	平成27年7月6日、本事故の調査を担当する主管調査官（門司事務所）ほか1人の地方事故調査官を指名した。 原因関係者から意見聴取を行った。
事実情報 船種船名、総トン数 船舶番号、船舶所有者等 L×B×D、船質 機関、出力、進水等	A 警戒船 龍伸丸、4.92トン FO3-29035（漁船登録番号）、個人所有 11.00m(Lr)×2.49m×0.82m、FRP ディーゼル機関、264.78kW、昭和54年6月6日 第290-14959号（船舶検査済票の番号） B 水上オートバイ AYA、0.1トン 290-63942福岡、個人所有 2.85m(Lr)×1.06m×0.43m、FRP ガソリン機関、221.00kW、平成27年4月
乗組員等に関する情報	A 船長A 男性 65歳 一級小型船舶操縦士・特殊小型船舶操縦士・特定 免許登録日 昭和51年6月25日 免許証交付日 平成23年4月4日 (平成28年6月19日まで有効) B 船長B 男性 51歳 特殊小型船舶操縦士 免許登録日 平成18年6月29日 免許証交付日 平成23年5月24日 (平成28年6月29日まで有効)
死傷者等	重傷 1人（船長B）

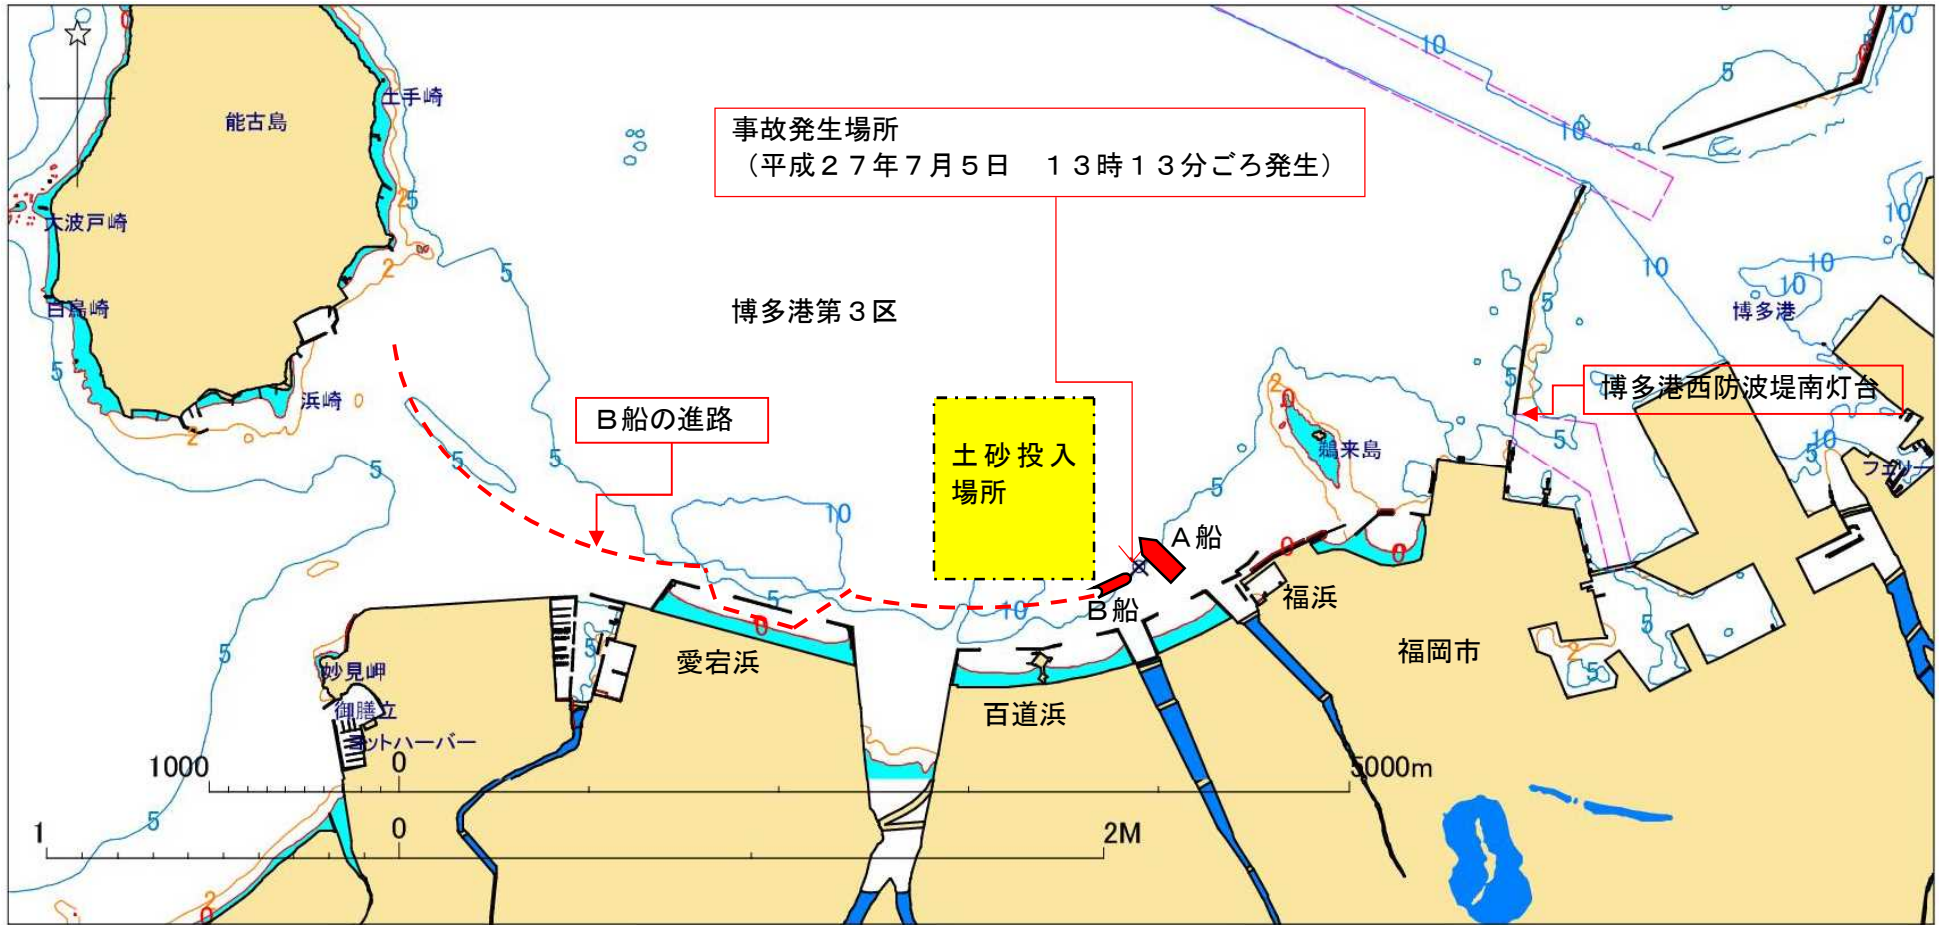
付図1 事故発生経過概略図

<p>っていたが、本事故当日、休日により1隻だけであった。</p> <p>船長Aは、近寄って来る船に対し、近寄らないように拡声器を使って注意することになっていたが、今まで、他船は警戒船の近くに来る前に変針して離れて行っていたので、本事故前に水上オートバイを認めたときも途中で針路を変えるだろうと思っていた。</p> <p>船長A及び甲板員は、本事故当日は、土砂投入作業が行われていなかったもので、船が近寄って来たとしても、それほど危険なことはないと思っていた。</p> <p>A船は、警戒業務用の設備として、拡声器及び汽笛が装備されていたが、本事故時、拡声器は船尾甲板に置かれ、汽笛は倉庫に保管されていたので、船長Aが直ちに使用できる状況ではなかった。</p> <p>甲板員は、船尾甲板に船尾方を向いて座り、見張りをしていたが、水上オートバイの接近には気付いていなかった。</p> <p>土砂投入場所は、海底に防護幕が張られており、海上からは四隅のブイだけが見えた。</p> <p>A船は、警戒船を示す看板と吹き流しを表示していた。</p> <p>船長A及び甲板員は、救命胴衣を着用していなかった。</p> <p>船長Bは、本事故発生場所付近で何かの工事が行われており、警戒船がいることは知っていたが、本事故時は警戒船の存在を失念していた。</p> <p>船長Bは、昼食時、ハイボールを3杯飲んだが、酔っているとは感じていなかった。</p> <p>船長Bは、救命胴衣を着用していた。</p>
<p><b>分析</b></p> <p>乗組員等の関与</p> <p>船体・機関等の関与</p> <p>気象・海象等の関与</p> <p>判明した事項の解析</p>	<p>A あり、B あり</p> <p>A なし、B なし</p> <p>A なし、B あり</p> <p>A船は、百道浜沖にある土砂投入場所の東側で錨泊して警戒業務中、船長Aが、見張りを適切に行っていなかったことから、接近するB船に気付くのが遅れて注意を喚起することができず、B船と衝突したものと考えられる。</p> <p>船長Aは、A船から約400m付近に数隻の水上オートバイを視認したものの、今までに他船が警戒船の近くに来る前に変針して離れて行っていたので、視認した水上オートバイも針路を変えるものと思い、見張りを適切に行っていなかったものと考えられる。</p> <p>B船は、百道浜沖を防波堤に沿って東北東進中、船長Bが、水しぶきが顔にかかることを防ごうとして顔を下に向け、船首方の見張りを適切に行っていなかったことから、A船に気付かずに航行し、A船と衝突したものと考えられる。</p>

<p>泊中、B船が東北東進中、船長Aが、見張りを適切に行っていなかったため、接近するB船に気付くのが遅れて注意を喚起することができず、また、船長Bが、船首方の見張りを適切に行っていなかったため、A船に気付かずに航行し、両船が衝突したことにより発生したものと考えられる。</p>
<p><b>参考</b></p>	<p>今後の同種事故等の再発防止に役立つ事項として、次のことが考えられる。</p> <ul style="list-style-type: none"> <li>・ 常時、見張りを適切に行うこと。</li> <li>・ 水上オートバイの操船者は、水しぶきが顔にかかるおそれがある場合は、ゴーグル等を着用することが望ましい。</li> </ul>
