船舶事故調査報告書

船種船名 遊覧船 イルペンダム
船舶番号 293-25380長崎
総トン数 13トン

事故種類 爆発
発生日時 平成27年5月4日 08時30分ごろ
発生場所 長崎県佐世保市ハウステンボス内の南栈橋
針尾港北防波堤灯台から真方位024°4,150m付近
(概位 北緯33°05.2' 東経129°47.2')

平成28年6月30日

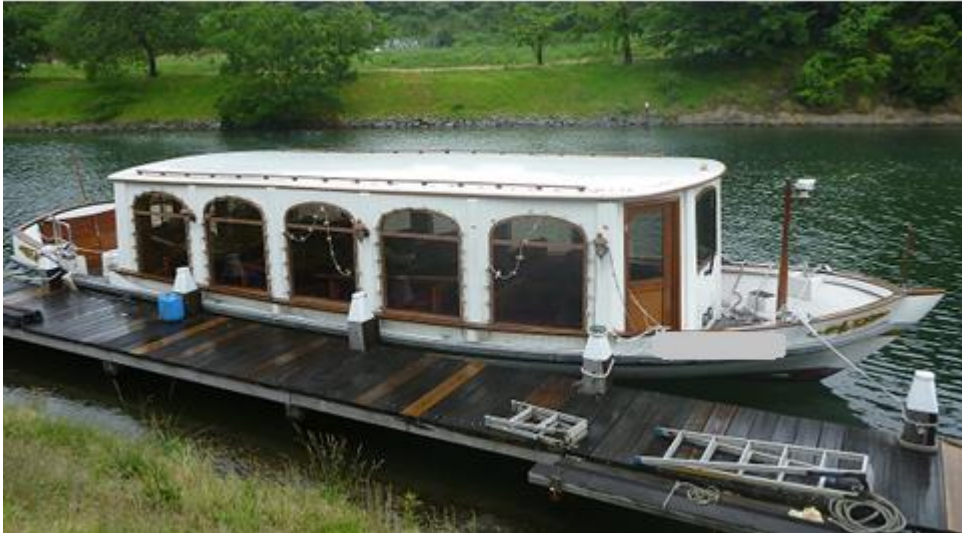
写真1 係留中の本船

本船は、平成27年5月4日、針尾港北防波堤灯台から024°（真方位、以下同じ。）4,150m付近のハウステンボス（ハウステンボス株式会社（以下「A社」という。）が運営）内の南栈橋において、船首を東方に向け、右舷着けで係留されていた。（写真1参照）
