船舶事故調査報告書

事故種類	同乗者負傷
発生日時	令和3年2月14日 10時30分ごろ
発生場所	香川県小豆島町金ヶ崎南南西方沖 福田港北1号防波堤灯台から真方位070° 1,440m付近 （概位 北緯34° 32.9′ 東経134° 21.8′）
事故の概要	プレジャーボートちはる丸は、南南東進中、他船の航走波を受けて船体が上下に動揺して船首が持ち上がり、同乗者の身体が宙に浮いた後に落下し、臀部を甲板上に打ち付けて負傷した。
事故調査の経過	令和3年2月24日、本事故の調査を担当する主管調査官（広島事務所）ほか1人の地方事故調査官を指名した。 原因関係者から意見聴取を行った。
事実情報 船種船名、総トン数 船舶番号、船舶所有者等 L×B×D、船質 機関、出力、進水等	プレジャーボート ちはる丸、5トン未満 270-37624岡山、個人所有 6.19m (Lr) × 2.28m × 0.99m、FRP ディーゼル機関、88.30kW、平成4年7月
乗組員等に関する情報	船長 49歳 二級小型船舶操縦士 免許登録日 令和元年7月11日 免許証交付日 令和元年7月11日 （令和6年7月10日まで有効） 同乗者A 52歳
死傷者等	重傷 1人（同乗者A）
損傷	なし
気象・海象	気象：天気 晴れ、風向 南東、風速 約2～3m/s、視界 良好 海象：波高 約0.3m、潮汐 上げ潮の中央期
事故の経過	本船は、船長が1人で乗り組み、同乗者Aほか友人1人（以下「同乗者B」という。）を乗せ、釣りをを行う目的で、岡山県備前市片上港の係留場所を出港し、金ヶ崎南西方沖の釣り場に到着して釣りを行った後、釣り場を移動することとし、令和3年2月14日10時28分ごろ小豆島町小島東方沖に向けて出発した。 本船は、船長が操縦席に腰を掛けて操船に当たり、同乗者Aが前部甲板船首部付近で手すりを左手で握って後方を向いた姿勢で腰を掛

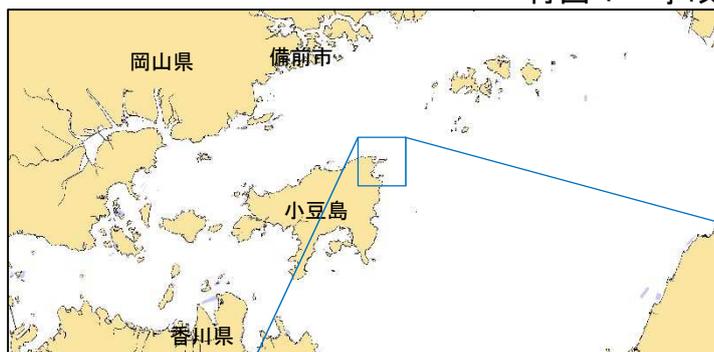
付図1 事故発生経過概略図

同乗者Aは、本船の速力が約7~8knとなったとき、本件プレジャーボートの航走波を受けて船体が上下に揺れ、10時30分ごろ身体が宙に浮いて落下し、甲板上で臀部を打ち付けた。

同乗者Aは、救急車で小豆島町内の病院に搬送されて診察を受けた後、備前市内の別の病院に転院し、第3腰椎圧迫骨折と診断された。

<p>再発防止策</p>	<p>今後の同種事故等の再発防止に役立つ事項として、次のことが考えられる。</p> <ul style="list-style-type: none"> ・船長は、航走波を船首方から正対して受けることなく、波の影響で船体が大きく上下に動揺しない針路に変更すること。 ・船長は、航走波の影響による船体が上下動で、身体が浮き上がりにくい船体の重心に近い場所（船体中央より後方）に同乗者を着座させておくこと。

| | <ul style="list-style-type: none">・ 船長は、他船の航走波が接近して船体が動揺しそうな状況となった際、同乗者に対して船体が動揺する旨の注意喚起を行うこと。 |
