船舶事故調査報告書

事故種類	衝突
発生日時	令和3年9月5日 05時11分ごろ
発生場所	大阪府関西国際空港南西方沖 関西国際空港A滑走路南進入灯施設先端灯から真方位226° 2海里（M）付近 （概位 北緯34°23.3′ 東経135°11.5′）
船舶事故の概要	漁船 ^{うひ} 卯の日丸は漁場に向けて北北西進中、また、遊漁船 ^{しょうえい} 勝栄丸は釣り場に向けて西進中、両船が衝突した。 勝栄丸は、釣り客1人が重傷を、船長及び釣り客4人が軽傷をそれぞれ負い、船尾端部が大破し、また、卯の日丸は、甲板員が軽傷を負い、バルバスバウに破口等を生じた。
事故調査の経過	令和3年9月6日、本事故の調査を担当する主管調査官ほか2人の船舶事故調査官を指名した。 令和3年9月6日、21日現場調査及び口述聴取、9月15日、17日、11月1日口述聴取、10月2日、3日、5日、12日、11月9日、19日、12月3日回答書受領 令和4年8月25日、その時点までの事実調査結果に基づき、国土交通大臣に対して経過報告を行い、公表した。 原因関係者から意見聴取を行った。
事実情報 船種船名、総トン数 船舶番号、船舶所有者等 L×B×D、船質 機関、出力、進水等	A 漁船 卯の日丸、9.7トン OS2-2066（漁船登録番号）、個人所有 17.34m（Lr）×3.83m×1.24m、FRP ディーゼル機関、48kW（動力漁船登録票による）、平成12年4月4日 B 遊漁船 勝栄丸、4.92トン 252-7007大阪、個人所有 9.81m（Lr）×2.61m×0.83m、FRP ディーゼル機関、183.9kW、昭和53年7月
乗組員等に関する情報	(1) 年齢、操縦免許証等 A 船長A 63歳

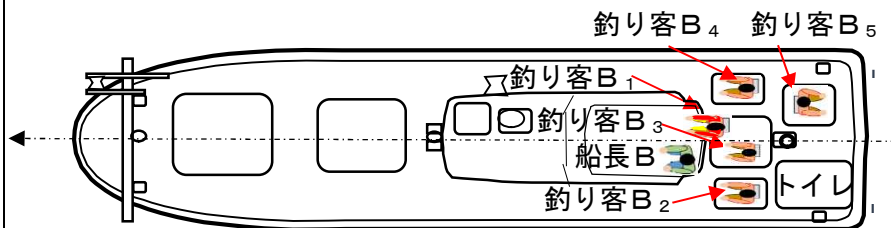
図2 船長B及び釣り客の着座位置

船長Bは、上甲板上からの眼高が約2mとなる操縦席に座って手動操舵に当たっていたところ、後部上甲板上の椅子やクーラーボックスに腰を掛けた姿勢の釣り客B₁、釣り客B₂、釣り客B₃、釣り客B₄及び釣り客B₅の5人を確認した。（図2参照）
