## 震災建築物の被災度区分判定基準および復旧技術指針

（木造建築物）

令和6年能登半島地震の被害を踏まえた留意事項

令和6年10月

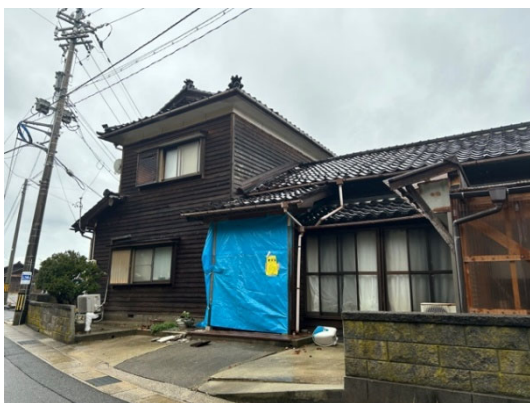
写真 4-1-3 部分二階建ての事例

また、能登半島の古い町並みでは、写真 4-1-3 に示すような部分二階建てが多く見られる。このような建物では、耐震設計を建物全体で一体的に解いているのか、ゾーニングによる設計としているのかで考え方は異なる。平面計画上、ゾーニングによる構造計画は難しく、建物全体を一体化した事例が多いと考えられるが、この場合に水平構面の剛性だけでなく平屋部分と二階建ての接続部の接合強度も重要である。平屋部分の棟や母屋、軒桁が必ずしも二階建て部分の梁や柱通りと揃っている訳ではなく、接合が不十分な可能性が高い。写真 4-1-4 は倒壊した建物事例であるが、二階建て部分が倒壊した一方で平屋部分だけが残っており、接続部から建物が分離している様子がわかる。

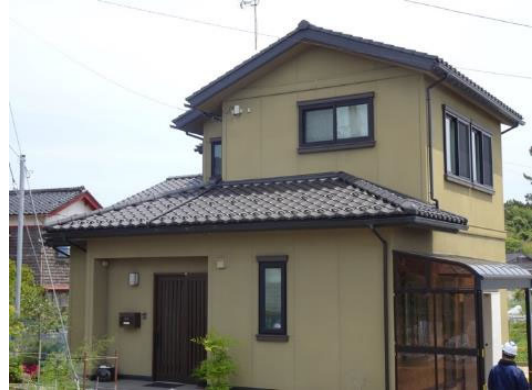
写真 5-2 令和 5 年 5 月の地震後の状況<sup>3)</sup>

**写真 5-1** は正院公民館付近の J 形瓦のガイドライン工法と見られる住宅であり、**写真 5-2** は同じ屋根の令和5年5月調査時の状況である。今回の調査では、コンクリートの電柱が衝突したことによるけらば部で瓦の損傷が見られたが、その他の範囲では外観から瓦の配置に乱れは確認できず、地震による脱落や損傷はないものと考えられる。**写真 5-3** は正院町川尻にある F 形瓦のガイドライン工法と見られる住宅である。この瓦も令和5年5月の調査時（**写真 5-4**）と外観は変わらず、脱落や損傷はないものと考えられる。しかし、玄関の床の損傷や門の倒壊が発生していた（**写真 5-5**）。

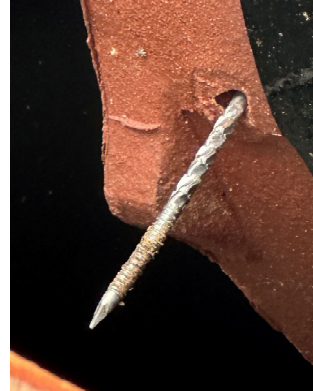
写真 5-7 緊結材（釘）

珠洲市宝立町鵜飼では、写真 5-6 のように倒壊した建築物で比較的古いと見られる瓦屋根において、スクリー形状又はリング形状の軸部を有する釘によって全数緊結されているものも確認した(写真 5-7)。屋根瓦を葺き替えた建築物が多く存在する

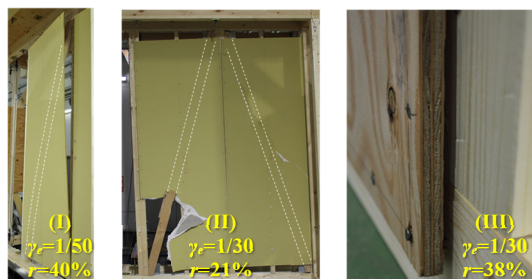
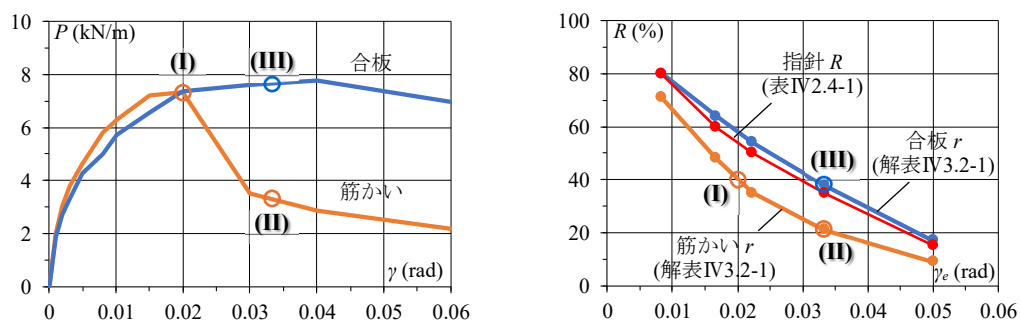
図 6-1 耐力壁の荷重—変形角関係と耐震性能残存率  $R$   
及び対応する損傷状態

耐震性能残存率  $R$  は、経験最大変形角  $\gamma_e$  に基づいて表Ⅳ. 2. 4-1 から求められる。この数値は、式解 (Ⅳ. 2. 4-1) のように、経験最大変形で失われたエネルギー  $E_h$  と終局状態までの保有エネルギー  $E_d$  の比から推定されるため、終局変形角が小さい要素が多く用いられた建物ほど、同じ経験最大変形でも  $R$  が低下しやすい。例えば、表Ⅳ. 2. 4-1 で  $\gamma_e=1/45\text{rad}$  (中破) のときに  $R=50\%$  とされているが、 $1/45\text{rad}$  で座屈が生じ始める筋かい壁と、 $1/45\text{rad}$  では釘が抜け始める程度の合板壁では、同じ  $1/45\text{rad}$  でも前者の方が耐震性能の低下は著しいと考えられ、図 6-1 に示すように、解表Ⅳ. 3. 2-1 の耐震要素ごとの  $r$  値は、合板壁より筋かい壁の方が低めになる。このように、耐震要素の変形性能が小さいほど  $R$  を低めに評価する必要がある。柱頭柱脚の接合金物が不十分で、接合部破壊が先行する可能性がある場合も、結果的に耐力壁としての変形性能が低下することから、同様に  $R$  を低めに考えた方がよい。

- (I) 筋かいの座屈によるボードの外れ  
(II) 筋かいの座屈によるボードの割れ  
(III) 釘の抜けと合板の浮き上がり

耐震性能残存率  $R$  とは、地震を経験する前の状態を基準として、大地震時の倒壊可能性を判断するための指標である。経験最大変形角  $\gamma_e$  が小さいと  $R$  は 100% に近く、これまで経験した地震の損傷によって倒壊可能性がそれほど高まることはない と判定されるが、また同程度の地震が発生したときに、倒壊には至らなくても、内外装材や構造材に対してより大きな被害が生じる可能性は高まる。よって、何らかの損傷が見られる場合には、適切な補修・補強を行うことが重要であり、第 3 章復旧技術指針に基づいて計画を立案する。

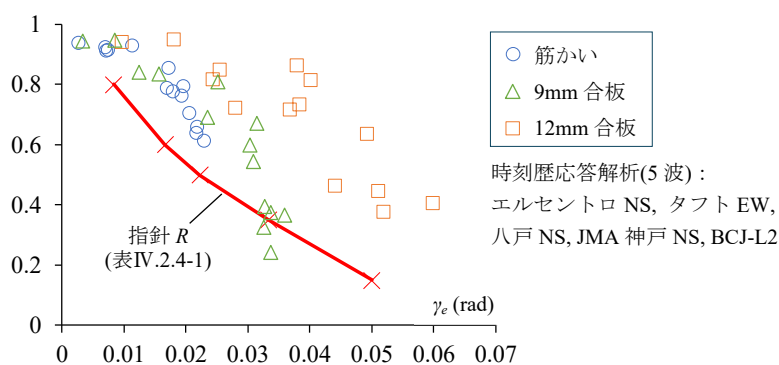
図 6-2 耐震性能残存率  $R$   
(安全限界変形角を耐力壁の終局変形角と設定)

式解 (Ⅳ. 2. 4-1) は諸々の影響によるばらつきを概ね安全側に包含するように、指数が 0.6 に設定されている。図 6-2 は筋かい壁 (終局変形角  $\gamma_u=1/38\text{rad}$ )、9mm 合板壁 (終局変形角  $\gamma_u=1/22\text{rad}$ )、12mm 合板壁 (終局変形角  $\gamma_u=1/15\text{rad}$ ) の 3 種の耐力壁について、指針第 2 章付録 1 と同じ方法により、経験最大変形角  $\gamma_e$  と耐震性能低下率  $R$  の関係を時刻歴応答解析により求めた結果である。3 種の中で  $\gamma_u$  が小さい筋かい壁は、同じ経験最大変形に対する  $R$  が小さめとなる。表Ⅳ. 2. 4-1 に示される  $R$  値も、概ね安全側に評価できている。
