技術開発等項目 中項目：①現況調査と改善方法の研究

#### 生産工場調査記録

### 1) 各企業の生産方法の違い（協会会員企業）の調査報告書

## パネル製作・施工調査結果概要①

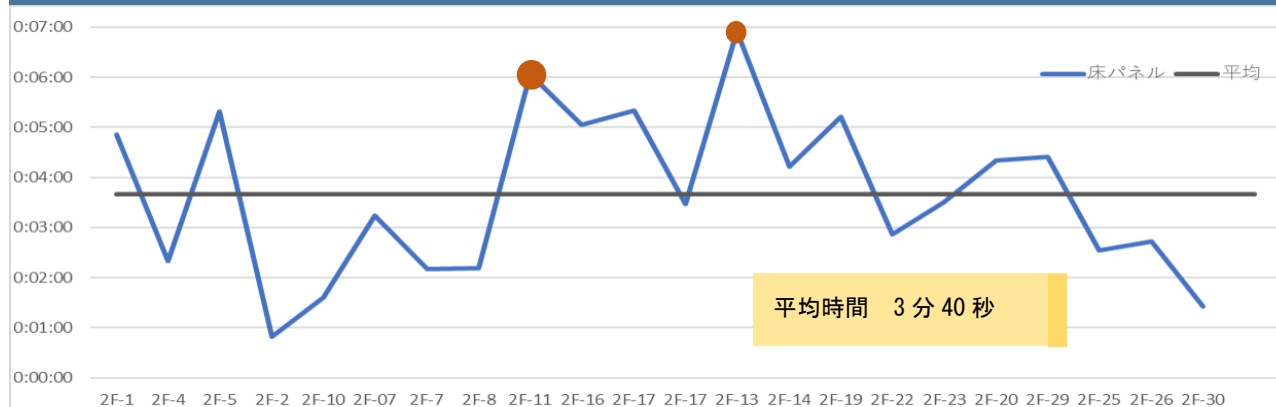
●2F-13  
パネルが収まらず調整

- ・本物件ではパネルの一部を先行して合板張りすることで、現場での作業を行いやすくした。
- ・現場では5人の大工がいたため、パネルの施工に手間取ることはなかったが、クレーンの楊重のタイミングが支配的で「待ち」の状態になることも少なくなかった。最少人数である2人で行うことが最も効率が高いように感じた。
- ・パネル一枚当たりの時間は2～5分に収まることが多かったが、一部パネルで金物の干渉、切断作業等が生じると施工時間が増加した。
- ・今回は、天候の状態が悪く二日間にわたって作業を行ったが、パネルの施工時間は1時間6分と短く、合板も1時間ほどと天気が良ければ合板を含めても半日程度で施工可能と思われる。

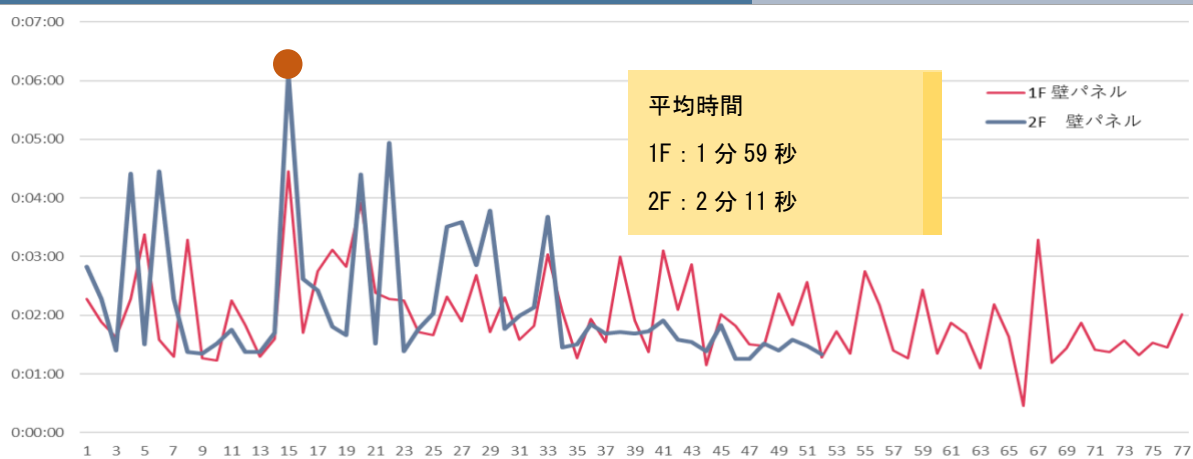
●1F-17  
パネルの頭つなぎの切断

- ・壁パネルでは合板のイモ張り、断熱材、二階のみサッシ含む仕様で施工された。
- ・壁パネルの平均時間は1階が1分59秒で、2階は2分11秒だった。このことからサッシ先付け仕様であってもパネルの施工性には問題ないといえる。
- ・一部寸法の関係でパネルの調整作業が入ることもあったが、人数が多かったため施工時間に影響はなかった
- ・今回採用したパネル間の目地テープは作業時間に影響しなかった
- ・全体的に概ね順調に進み、特出した問題はなかった
- ・パネルに関する作業人数は5人と多く、ここでも一部の人は待機する時間があったことから適正の大工人数は2人程度と考えられる。

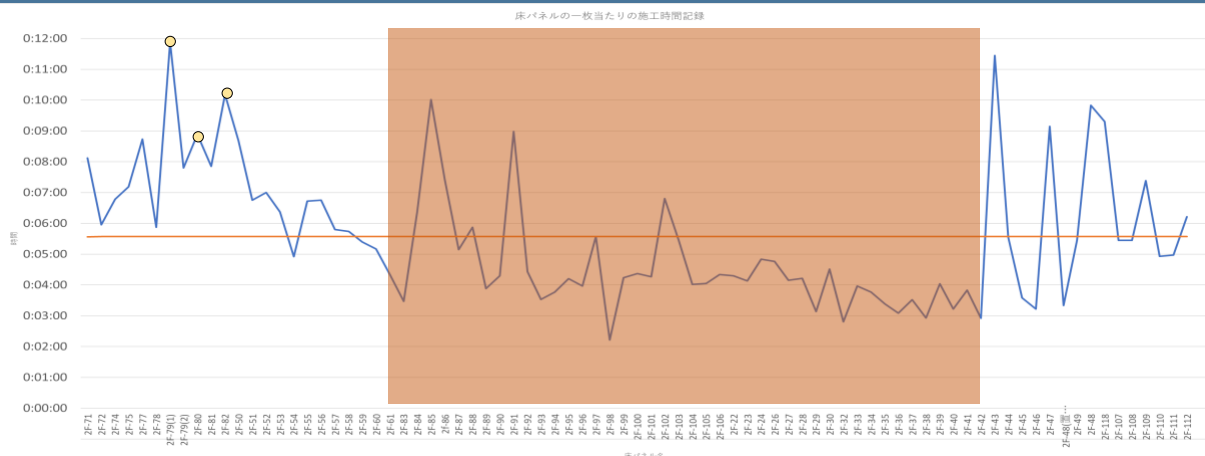
● 2F-79～2F-82  
根太の切断作業が生じた

2F-113～2F-114  
根太間隔の調整に時間を要した

平均時間 5 分 43 秒

- ・今回の平均時間は 5 分 34 秒で、過去の床パネルの平均時間（3～4 分程度）と比較してやや長かった
- ・床パネルは前回同様、「端部以外合板先張り」とした。結果として現場での釘打ちの作業が行いやすく効果的であった。
- ・LVL を梁に使用したため梁－梁間の寸法に誤差が生じ、パネルが寸法内に収まりきらず、現場で根太を加工するのに時間を要した部分が見られた。（2F-107～118 のパネル）
- ・大工は 2 名だったため、一部でクレーン楊重のタイミングにおいについてなかった（荷受け待ち状態）。

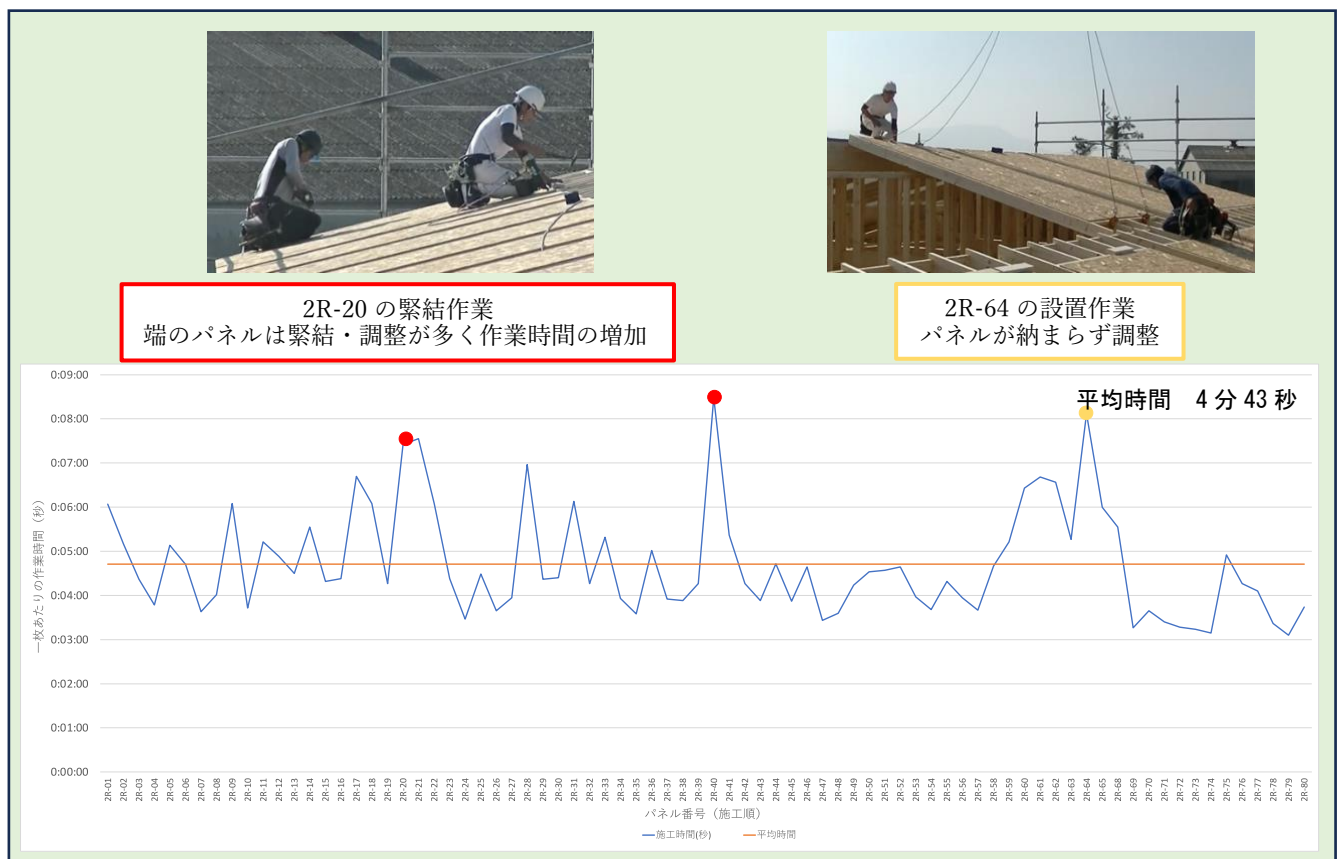
- ・合板は一部現場張りでパネルは突き合わせではなく、パネル間には現場でころび止めを設置しており、それも作業時間内に含まれている。
- ・緊結には木質構造用ネジを用い、パネルの揚重後、次のパネルが運ばれてくる間に打ち込まれた。
- ・作業人数は2名であったが、クレーンのペースがややゆっくりだったこともあり、パネルが吊られた状態での待機時間はほとんど生じず順調に進められた。
- ・パネル一枚あたりにかかる作業時間は概ね4～6分程度で、平均時間は4分43秒であった。
- ・一部7分以上かかったものでは、端のパネルにより他に比べ木質構造用ネジの緊結場所が多いものや、パネルサイズに余裕がなく納めるのに苦労したものによる影響が見られた。
- ・そのほか特筆した問題はなく概ね良好に進められた。
