# 給排水管更新工事 実施要領書

2017年（平成29年）9月3日

## 給排水管更新工事実施要領

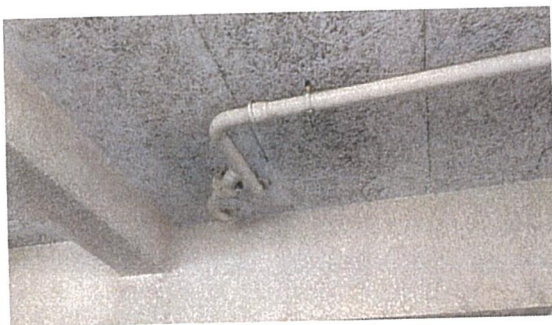
607号室からの排水管状況 1

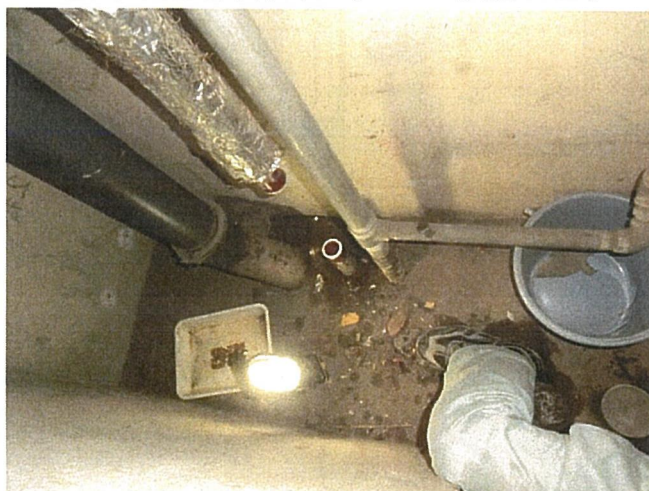
給水管抜管作業 (410 号室 MB)
