## 芋川流域における天然ダム形成状況と対応

## 天然ダムに関する対応

## 芋川流域の天然ダムの状況

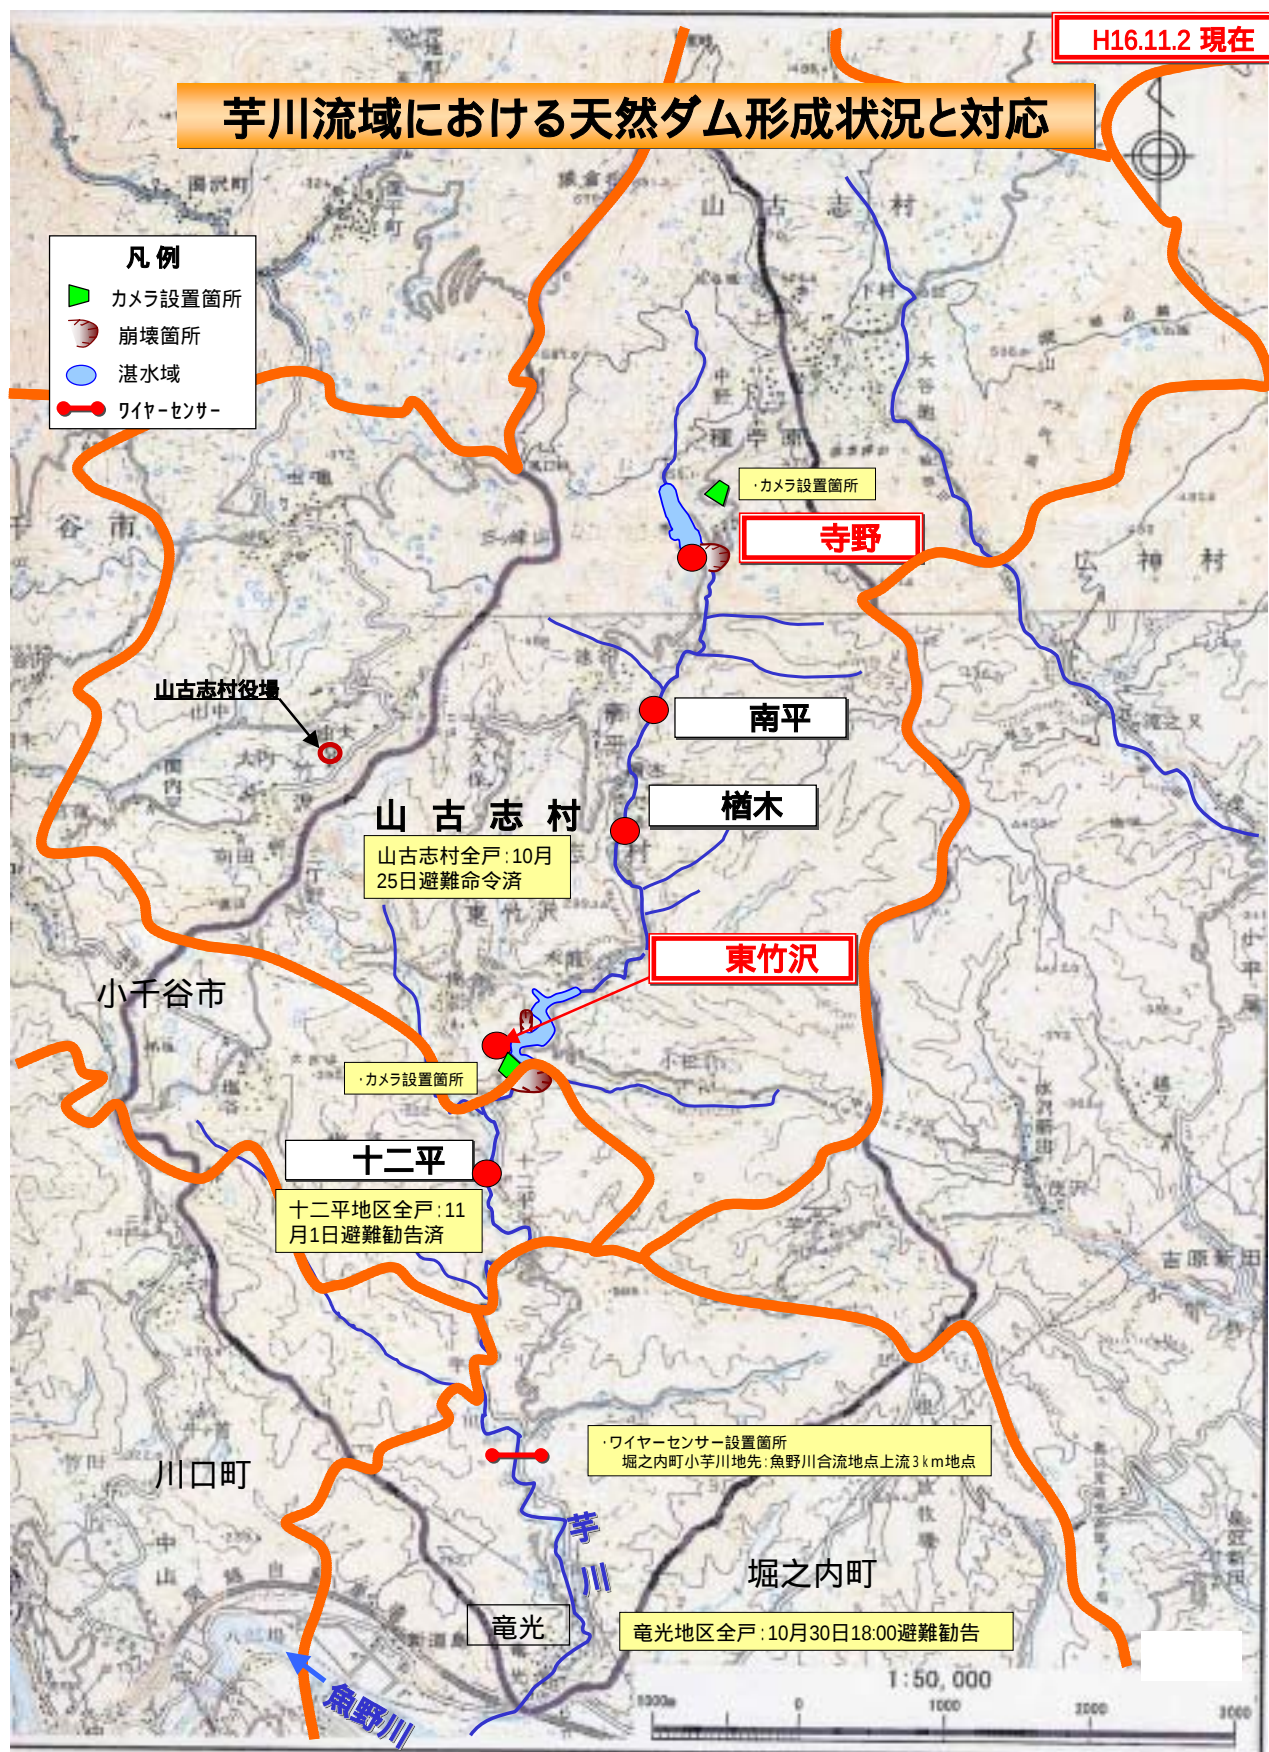
- 「山腹崩壊による天然ダム緊急調査チーム」に国総研・土研・土研新潟試験所等から砂防専門家を派遣するとともに現地調査結果を受けた提言等により新潟県と以下の対応を行っている。
  - ・芋川流域において5つの天然ダムについて危険度判定を実施し、寺野、東竹沢の2カ所の危険性を確認。
  - ・寺野地区、東竹沢地区の2カ所について、監視カメラ設置完了(国交省北陸地整)
  - ・堀之内町小芋川地先(魚野川合流地点上流3km地点)にワイヤセンサーの設置完了
  - ・寺野地区については11/1に伐開及び工事ヤードの整備に着手し、1週間程度を目途に排水ポンプの運転開始予定。
  - ・東竹沢地区については10/31に仮排水路およびポンプ排水のため作業を開始し、3～4日間程度を目途に排水ポンプの運転を開始予定。
  - ・11/1に竜光集落上流約500mにおいて仮設遊砂地に着手し、2-3日間程度で完了予定。
