改善箇所説明図

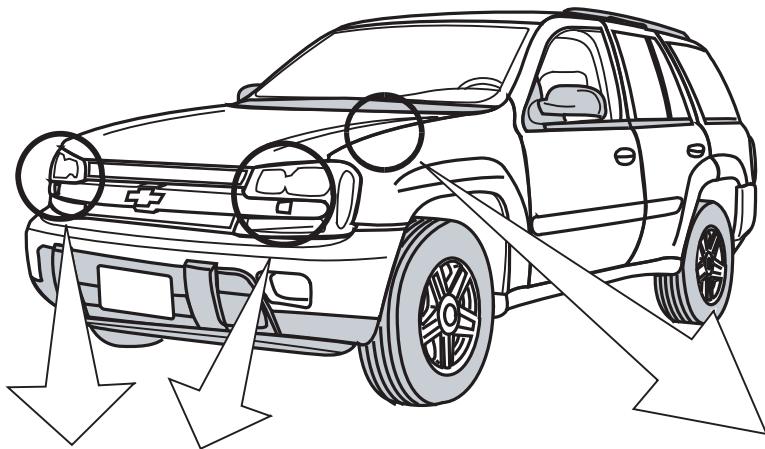
不具合発生箇所

ヒューズ N o 53 or N o 57

GM製シボレートレイルブレイザー専用のキセノンヘッドライト装置の電気回路が不適切なため、そのままの状態で使用を続けると、車両側ヘッドライト用電気回路のヒューズが溶断し、ヘッドライトが点灯しなくなるおそれがある。

対策リレーハーネス

改善の内容
全車両、対策用ハーネスを追加装着する。
