改善箇所説明図

型式：B **E2** 026719

フロントフォグランプ

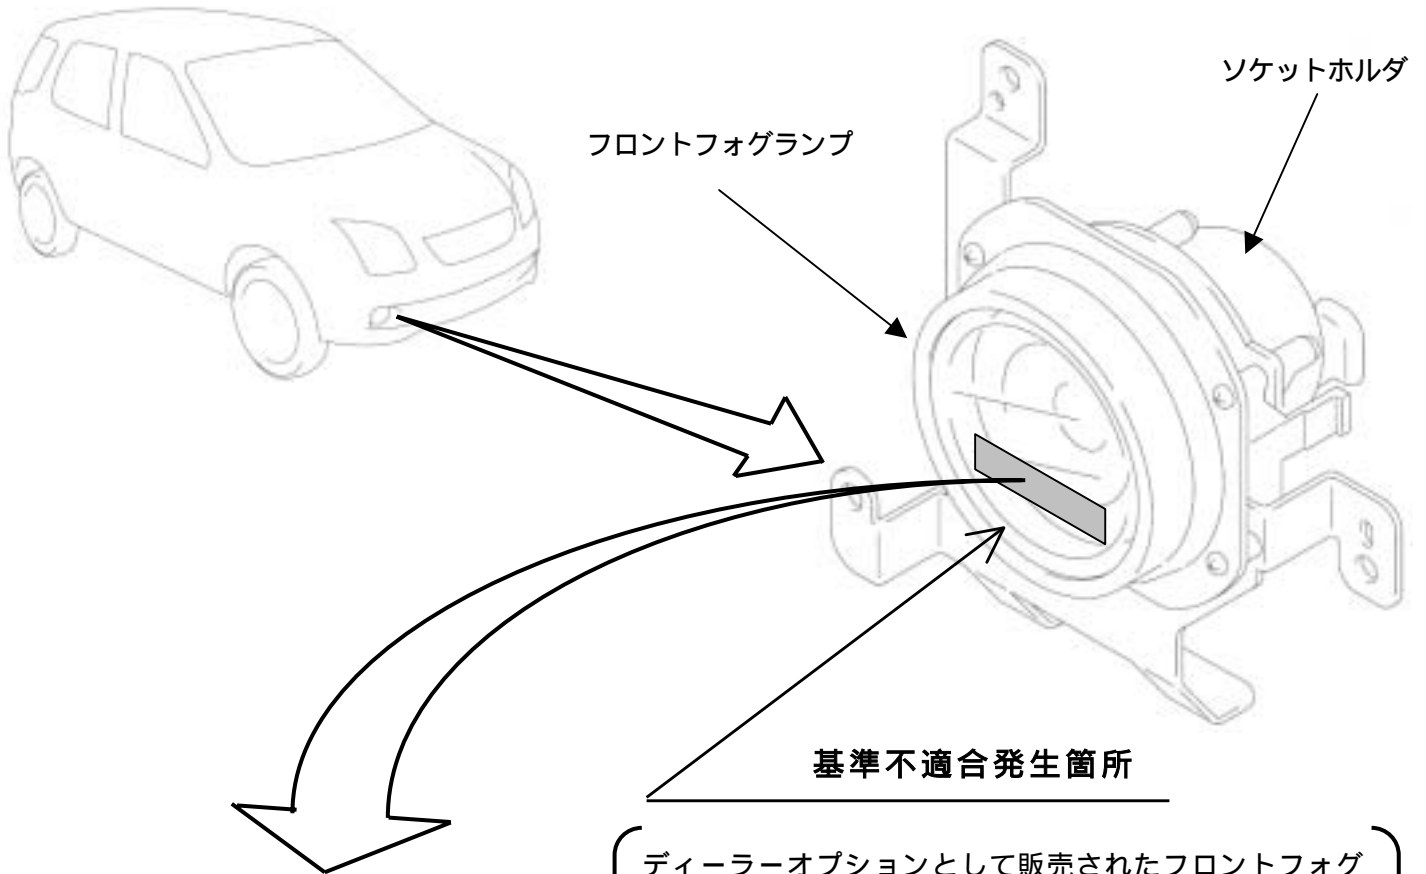
ディーラーオプションとして販売されたフロントフォグランプにおいて、ソケットホルダの固定構造が不適切なため、バルブの点灯・消灯により、当該固定部分が膨張・収縮を繰り返し、ソケットホルダがバルブとともにランプケースから脱落することがある。そのため、当該バルブが周辺の樹脂製部品を溶損させ、最悪の場合、火災に至るおそれがある。

全製品、フロントフォグランプのランプケースとソケットホルダをスプリングで固定する。
