改善箇所説明図

記載事項変更発生箇所

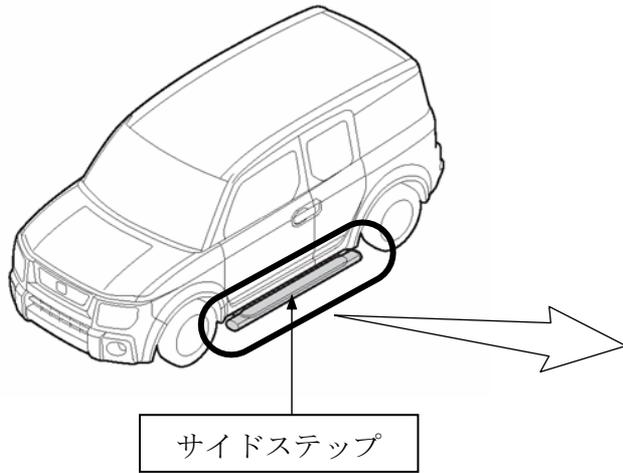
サイドステップ

車体から突出

後付け部品のエレメント専用サイドステップにおいて、一部北米向けのサイドステップを誤って国内向けに販売した。この北米向けサイドステップは弊社指定の方法で取り付けられた場合には道路運送車両の保安基準を満たしているが、自動車検査証の記載事項の幅と異なり、記載事項の変更手続きが必要となるおそれがある。

対象の販売期間にサイドステップを取り付けた全車両54台を点検し、北米向けのサイドステップが装着されているものは、使用者において構造等変更検査を受けるか、もしくは国内用のサイドステップと交換する必要があることを使用者に通知し、いずれかの処置をお願いする。

改善前	改善後
<p>サイドステップ</p> <p>寸法は車幅からの片側突出量を示す</p> <p>35.8mm</p>	<p>使用者（自動車ユーザー）が定められた運輸支局等において構造等変更検査を受ける、もしくは国内用サイドステップと交換し自動車検査証の記載事項の幅に合致させる。（下図）</p> <p>-2.2mm</p>
