海上保安庁所属ボンバルディア式DHC－8－315型JA722A及び  
日本航空株式会社所属エアバス式A350－941型JA13XJの  
航空事故調査について  
(経過報告)

令和6年12月25日  
運輸安全委員会（航空部会）

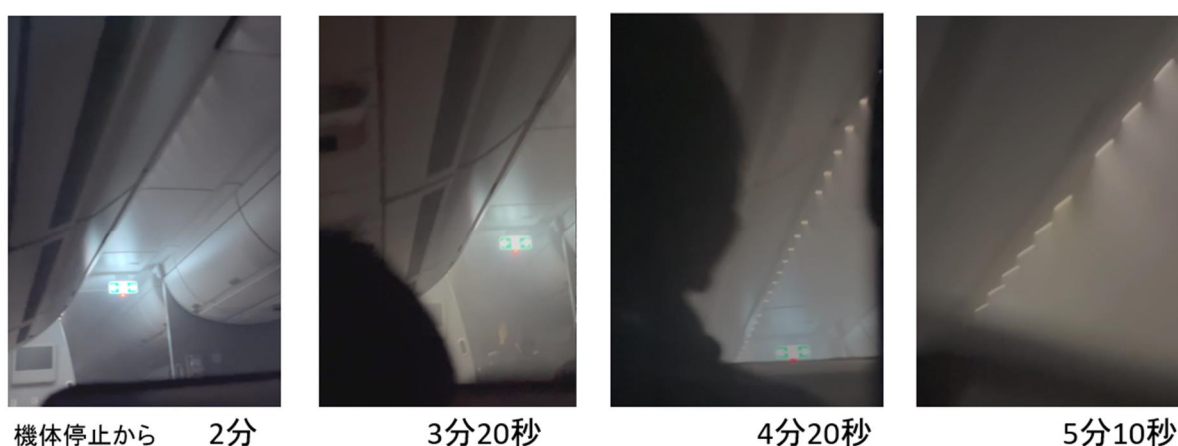
図 8 客室で発生した発煙の様子  
(乗客提供)

図 8 は L 3 より後方の席から前方を撮影した煙の充満状況である。通常照明が消え非常灯のみが点灯する中、次第に煙が濃くなっている。

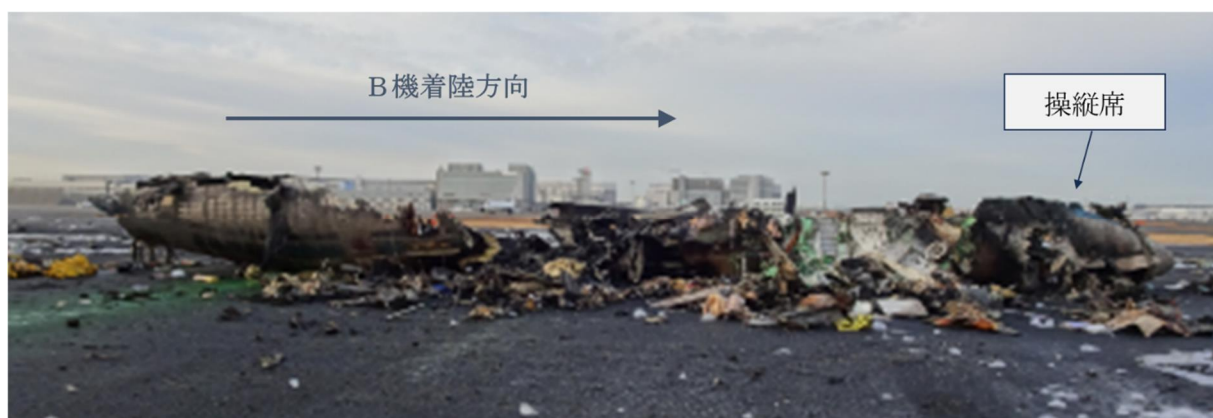
図 3 0－2 A機の胴体部（右側）

胴体は、上部後方からの圧力で押しつぶされ、上面は主翼構造を含め全面的に破損、分解し、胴体尾部は一部が水平・垂直尾翼ごと分離し、前方及び周辺に飛散していた。また、火災による損傷が全体的に及んでいた（図30-2参照）。

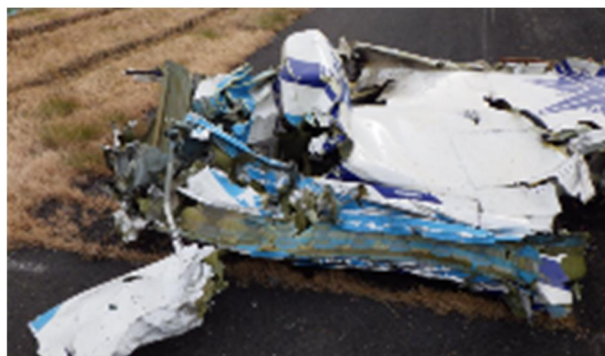
図 3 1－2 A機 垂直尾翼（詳細）

尾部は、衝突により胴体下面のテール・アクセスドアから後方の部分が垂直・水平尾翼と共に分離し、大きく損傷・破断し複数の破片となって発見された。ラダーの一部は後方から圧縮・座屈した残骸がB機の機首構造内部から発見された。また、垂直尾翼の主構造部は、B機の近くで発見された（図 3 1－1 及び図 3 1－2 参照）。

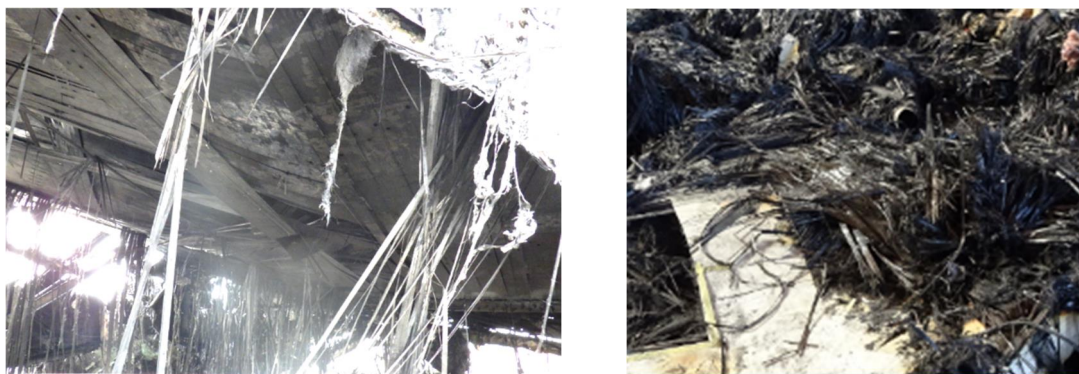
図 3 4 - 1 B機のCFRPの焼損状況（左：右主翼下面、右：胴体部）

B機は、主要構造部分の大半がCFRPでできているが、大半は焼失し、CFRP内部を構成するテープ状のカーボン繊維の束が、焼けて強度を失った状態で露出していた。また、樹脂の燃えかすや繊維粉塵が、残骸を動かすたびに大量に現場に舞う状況であった（図3-4-1、図3-4-2参照）。

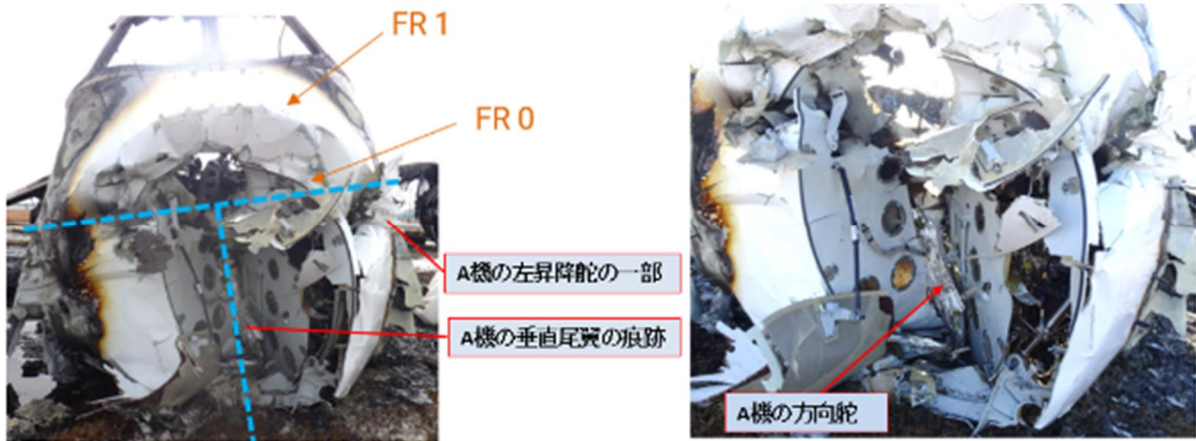
図 3 4 - 3 B機の機首部分（外部）

機首部については、ウインドシールドの枠とその周辺から前方のフレームを除き焼失していた。レドームは枠組みを除き全壊し、内部のフレーム（以下、フレームについては、フレーム番号を付して「FR0」などという。）のうち最前方部のFR0は中央で垂直に割れており（図 3 4 - 3 参照）、A機の圧壊した方向舵の一部（140cm×115cm）（図 3 4 - 4 参照）が、FR0の奥の圧力隔壁であるFR1及びその前面の保護用防壁（アルミニウム合金製）（図 3 4 - 5 参照）を貫通し、埋没していた（図 3 4 - 3 及び図 3 4 - 6 参照）。また、FR0には中心よりやや上側に水平方向に割れが生じ、その延長線上の左側機首外板FR1付近（図 3 4 - 3 参照）に、A機の左の昇降舵の一部が突き刺さっていた（図 3 4 - 4 参照）。

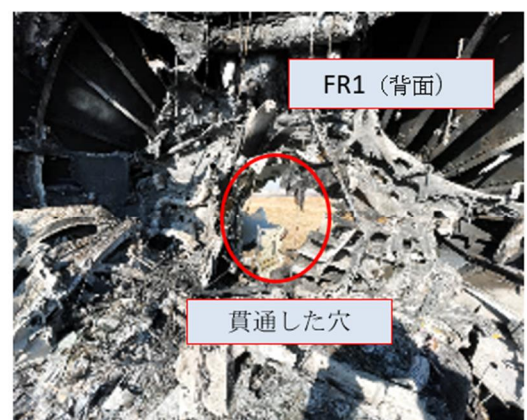
図 3 4 - 6 B機の機首部分（内部）

B機は、前脚部が滑走路脇の草地に埋没し、前傾姿勢でかく座していた。レドーム、前方隔壁部及び左右エンジンのインテーク部にはA機が衝突した際に生じた損傷があった。

操縦室及びその床下は焼失していたが、その下の前脚の鋼製の構造部材の一部は原形を留めていた。前脚は、ショック・ストラットのピストン部分根元から折損し、タイヤを含む下の部品は衝突地点の近くに脱落していた。上部は倒壊等せずにダウン・ロックがかかった状態で草地に埋没していた。

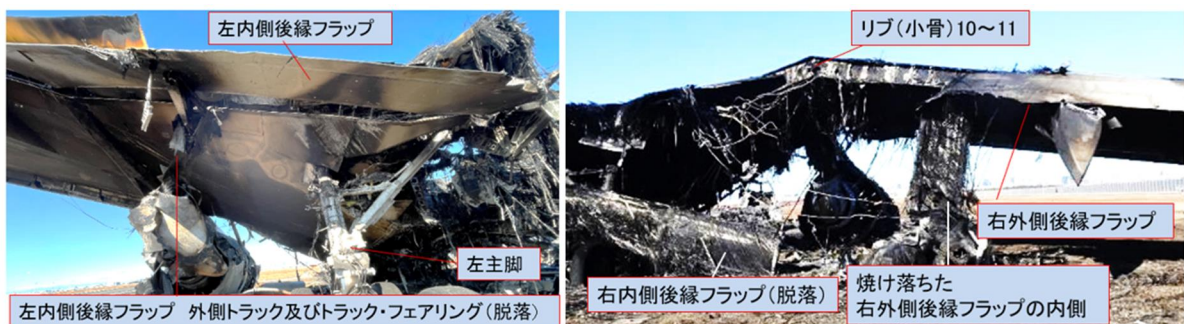
図3-5 主翼の状況（後方より）左写真：左主翼 右写真：右主翼

両主翼は、衝突によりエンジン及び胴体で発生した火災にさらされ、周辺が焼損していた。また、両エンジンから胴体側の内側後縁フラップは、支持構造を含め衝突による損傷を受けていた。

左主翼は形状を保っていたが、左エンジンの取付部分から胴体側にかけて火災により焼損し、前縁部は火災により焼け落ちていた。後縁については、内側後縁フラップの外側のトラック・フェアリングが脱落し、当該トラック付近から液体が流出した形跡があった（図3-5参照）。着陸時に約7,000lb（約3,900L）の燃料を搭載していたが、機体を解体する際、翼内部の燃料はほとんど残っていなかった。

エンジンと胴体の間の前縁部は焼失し、後縁部のフラップは損傷により脱落、焼失していた（図 3 5 参照）。着陸時に搭載していた燃料約 7,350 lb（約 4,100 L）についてはほとんど残っていなかったが、下になった翼端側に若干溜まっていた。

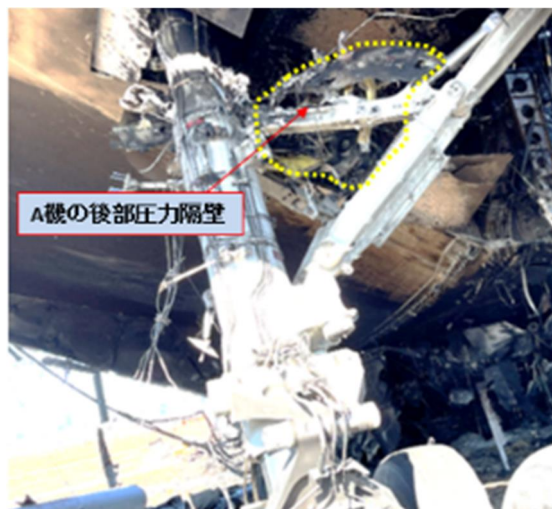
図38-2 B機左主脚（後方から）

また、左主脚支柱のロックリンクにはA機の後部圧力隔壁の一部が引っ掛かっていた（図38-2参照）。

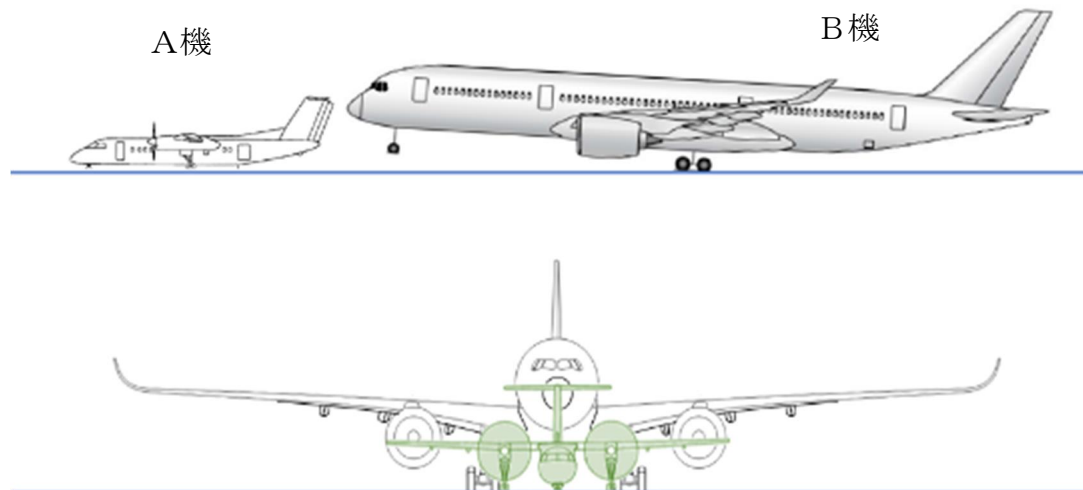
図 3.9 A機とB機の衝突直前の状況  
(エアバス社、デ・ハビランド社提供の図を合成)

空港に設置された空港監視カメラの映像及びB機の衝突痕から、A機は、B機と衝突したとき、滑走路中心線上で、おおむね滑走路の磁方位と同じ方向に機首を向けて停止していたと推定される。B機のFDRの記録から、B機は、A機と衝突したとき、ピッチ角は $3.5^{\circ}$  上向き、機首方位は $337^{\circ}$ （磁方位）であった。上記から、両機が衝突したときの位置関係は、図39のとおりであったと推定される。

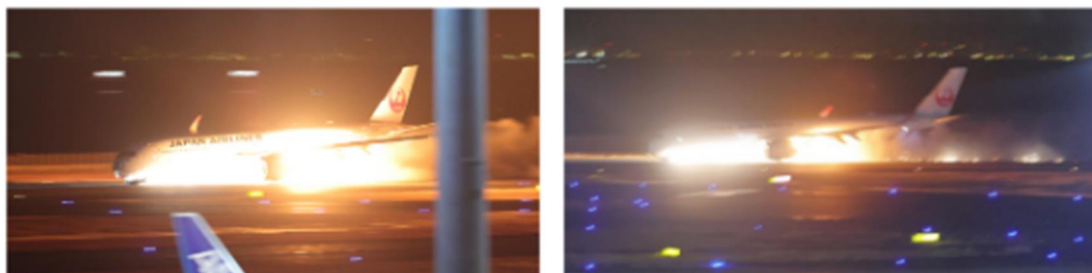
図40-1 衝突後、滑走するB機（目撃者提供）

B機は、最初に機首部がA機の尾部に衝突し、操縦室床下の電気室の前方部分に大きな損傷を受けた。続けてB機の両エンジンはA機の主翼に衝突し、大きな損傷を受けた。衝突したA機の胴体は、B機がA機の上を通過する際、B機の胴体下面にも損傷を与えた。B機はそのまま約1,400m滑走したところで滑走路を右に

それ、滑走路脇の草地を約300m滑走し、地上施設と衝突して更に損傷を受け、前脚を地面に埋没させた前傾姿勢でかく座し、停止した。

滑走中、機体は横転や大きく進路変更することはなかった。これは両主脚が倒壊しなかったこと、不作動となったフライトコントロールや逆推力、ブレーキによる非対称な抗力が生じなかったことによると考えられる。

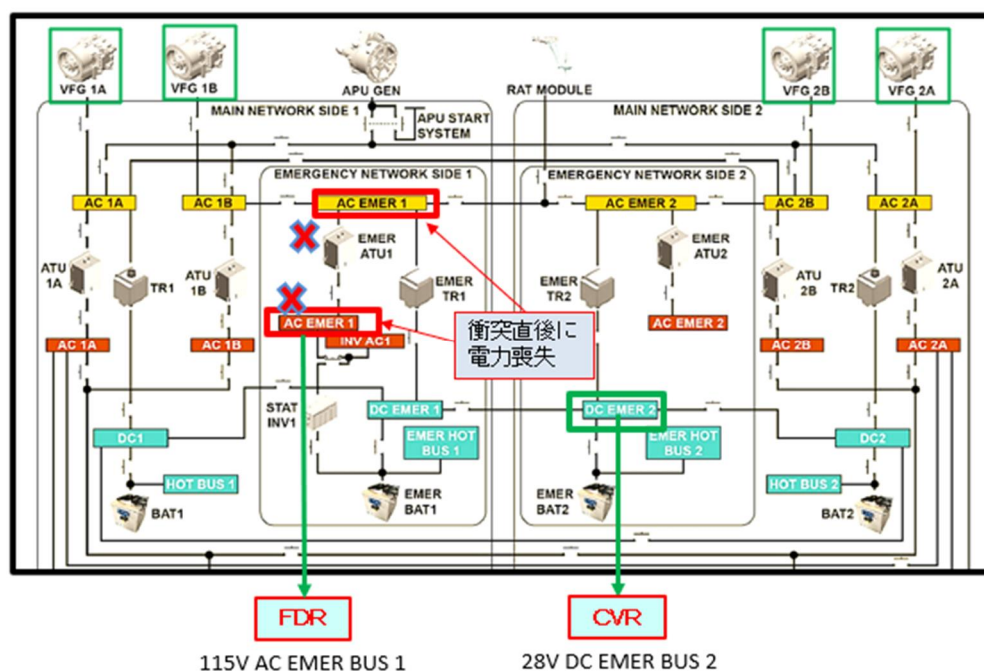
図 4 0 - 2 FDR、CVRに関連するBUS（エアバス社提供図に加筆）

B機のFDRは、衝突して約1.9秒後に記録を停止していた。FDRには、衝突の0.8秒後にFDRに電力を供給する115V AC EMER BUS1の出力が失われたことが記録されており、FDRは電源の喪失又は配線の損傷により作動を停止したと推定される。

CVRはFDRが停止した以降も作動を続けていたが、機体が滑走路外で停止してから5秒後に記録を停止した。これは、滑走路からの逸脱、停止時の衝撃によりCVRに電力を供給する28V DC EMER BUS2の電源が失われたか、EPDC又は周辺配線が損傷したことによる可能性が考えられる（図40-2参照）。

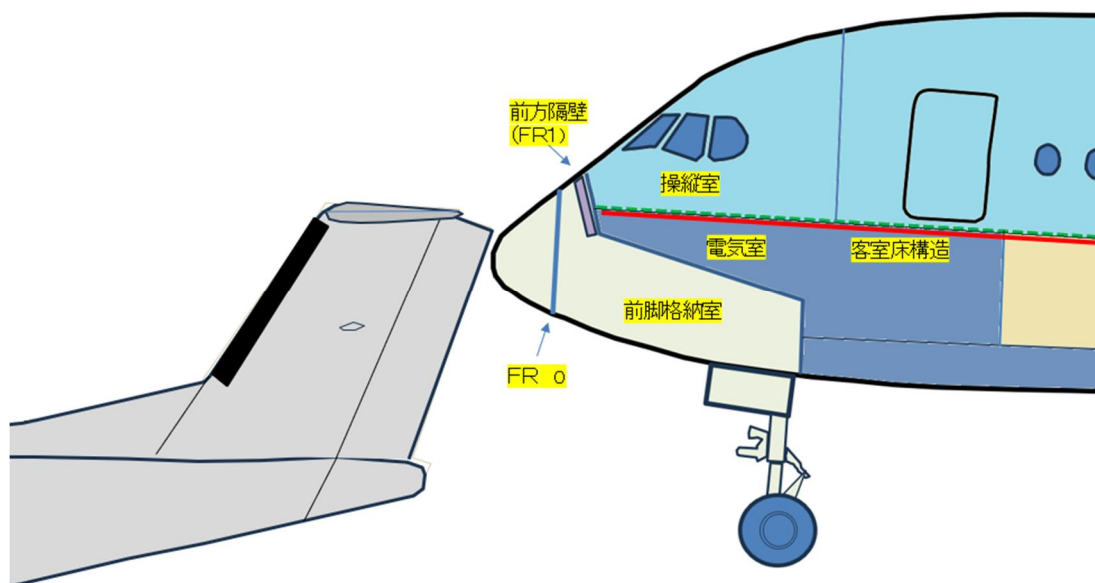
図 4 0 - 3 推定される衝突時の相対関係

B機のレドーム先端がA機のT字型尾翼に正面中央から衝突し、A機の方  
向舵の一部が、B機のレドームから前方隔壁（FR1）まで貫通し、圧壊した。  
しかし操縦室及び客室に大規模な損壊は生じなかった。これは、衝突時の姿勢  
とA機との相対的な位置関係で、B機の客室床構造が胴体の構造の支えとなっ  
たことにより、機首部が圧壊することなく形状を維持することができたことによ  
るものと考えられる（図 4 0 - 3 参照）。

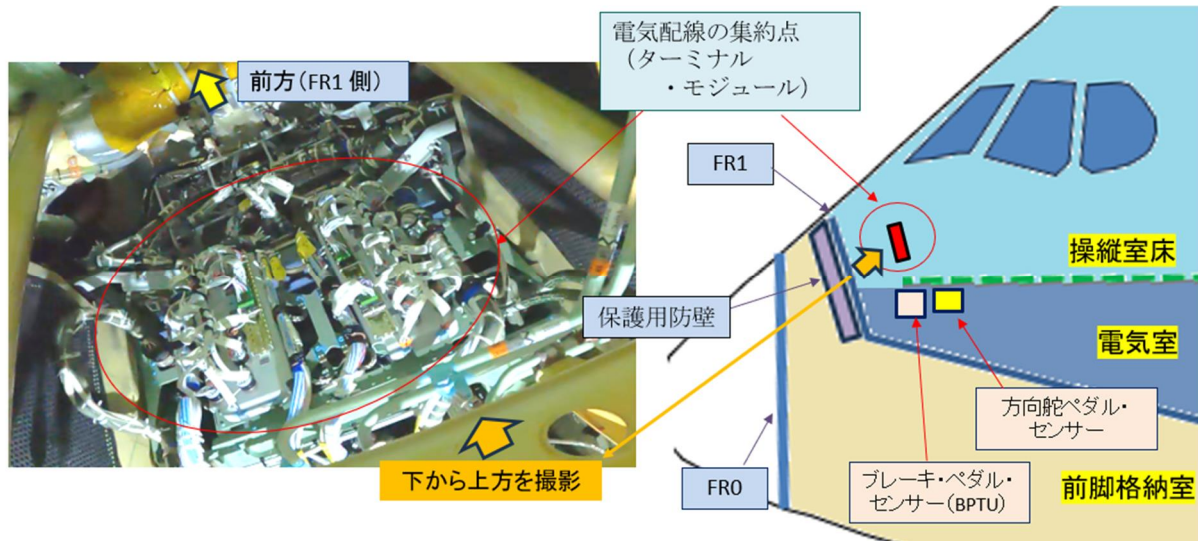
図 4 0 - 5 ターミナル・モジュール及び損傷を受けた機器の位置関係

操縦室では、衝突によって操縦室ドアがフレームから外れた一方、操縦室床下の電気室前方も衝突によって損壊し、以下の機構に重大な損傷が生じたと考えられる（図 4 0 - 4、図 4 0 - 5 参照）。

右のエンジンのHPSOVが作動しなかったこと、及び左エンジンのEECがマスター・スイッチの位置を認識できなかったのは、マスター・スイッチ周辺の配線の損傷、EPDC関連の損傷が考えられる。特に損傷を受けた電気室の前方隔壁付近に関連する配線の集約点（ターミナル・モジュール）があり、この部分が損傷を受けた可能性が高く、当該部分の損傷により、左エンジンのHPSOVも作動しなかった可能性が考えられる。

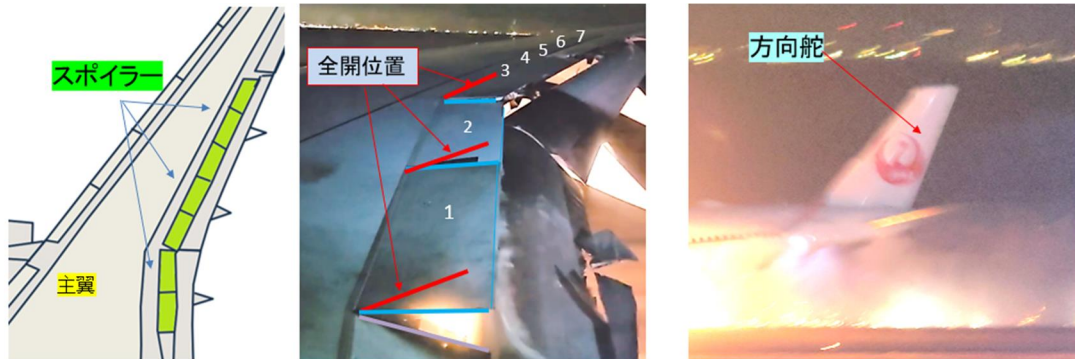
図4-4 舵面の状況（乗客・目撃者提供）

で落ち、そこでFDRの記録が停止した。衝突後、滑走中に機内から撮影された画像から、右主翼7枚のスポイラーは立ち上がっていたものの、全開位置ではなく、それぞれが不均一に立ち上がっていたことが確認されている（図4-4参照）。

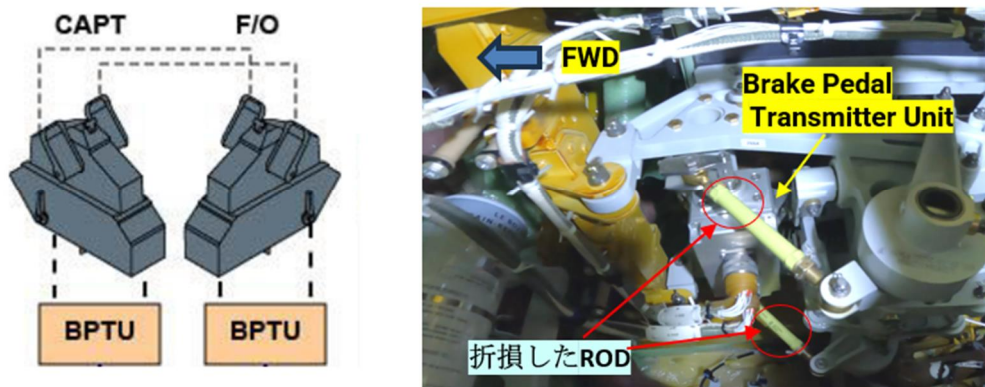
図 4 5 - 1 B P T U (エアバス社提供図に加筆)

衝突により前方隔壁（FR1）が破壊された際に、BPTUの作動機構が破損し、運航乗務員の操作がブレーキ系統に伝わらなかったと推定される。また、両主脚の前面にあるブレーキの油圧弁及び配管がA機との衝突により損傷を受けていたことや、ブレーキの油圧システムが配置されている主脚格納室が損傷を受けていること、タイヤの大半がバーストしていたことから、入力機構が正常であってもブレーキは正常に機能しなかった可能性がある。

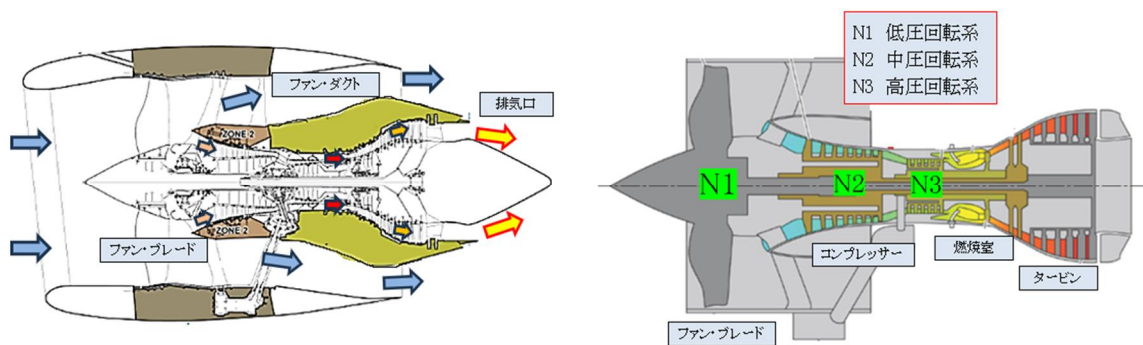
図 4 6 - 3 エンジンの概略（ロールスロイス社製 TRENT XWB-75）  
（エアバス社提供図に加筆）

また、A機の左右の主翼内主燃料タンクにはそれぞれ約1,600LのJ E T A－1燃料を搭載していたと推定されるが、破壊された主翼構造及び飛散した燃料がB機の両エンジンに吸い込まれ、ファン・ブレード、エンジン内部及びファン・ダクト内の流入経路に損傷及び火災を発生させたものと推定される（図4 6－3参照）。

F D Rの記録では、衝突の直後、機体と右エンジンのデータ・リンクが途絶し、右エンジンの主要データが一斉に途絶えた。また、左エンジンのファン回転数（以下「N 1」という。）は、25.9％から14.2％まで急激に低下した。

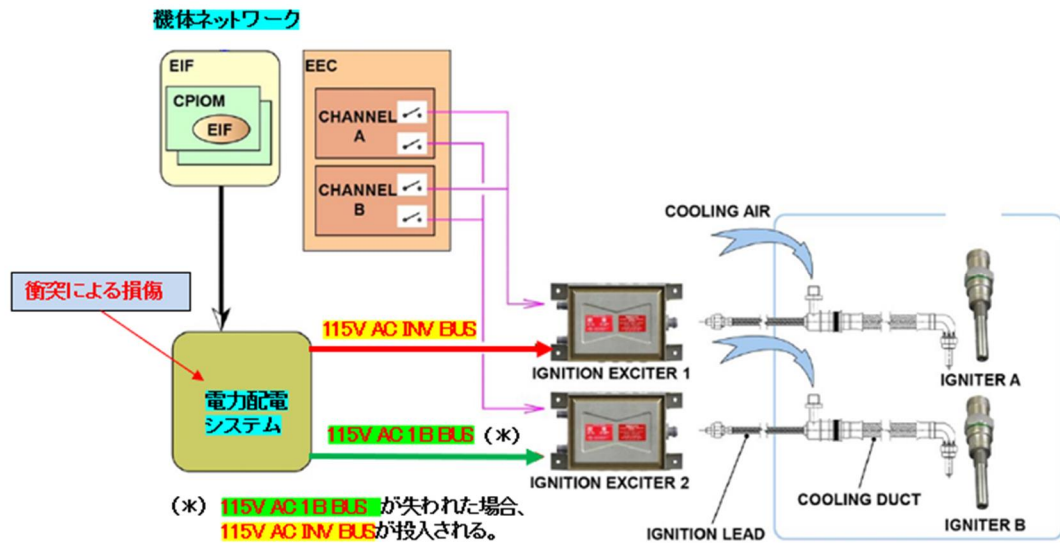
図 4 6 - 4 エンジンのイグニッションシステム  
(エアバス社提供図に加筆)

コンプレッサー・ストールを検知した1秒後、E E Cに、機体からイグニッションAに電力が供給されない不具合が記録された。左エンジンのイグニッションAは、機体の115V AC INV BUSから電力の供給を受けているが、上流にある115V AC EMER BUS1は衝突直後に電源を失っていた。この場合、非常バッテリーからインバーターを経て電力が供給されるが、これも最初の衝突による損傷で、インバーターからの電力が供給されなかったものと考えられる（図4 6 - 4参照）。

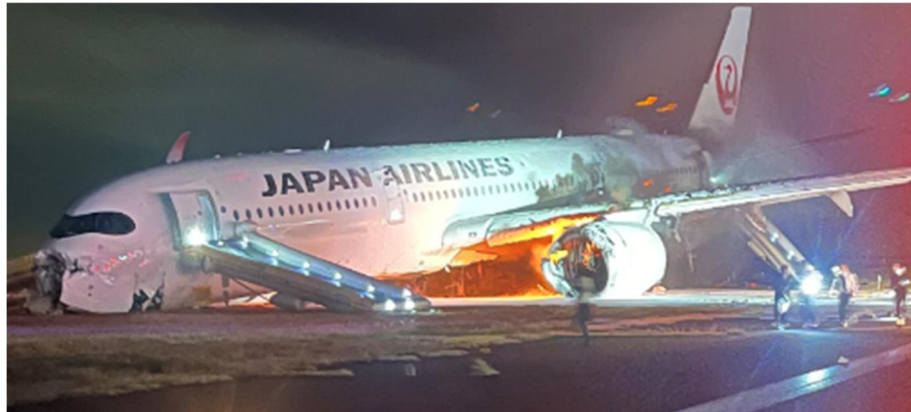
図４７　かく座したＢ機　（乗客提供）

折損して機体に残った前脚の上部が草地に埋没し、胴体前部がかく座した姿勢で、滑走路東側の草地で停止した。この時、両エンジン及び胴体の火災は継続しており、特に左エンジンの火災は地面にも広がり、徐々に大きくなっていった。（図４７参照）。

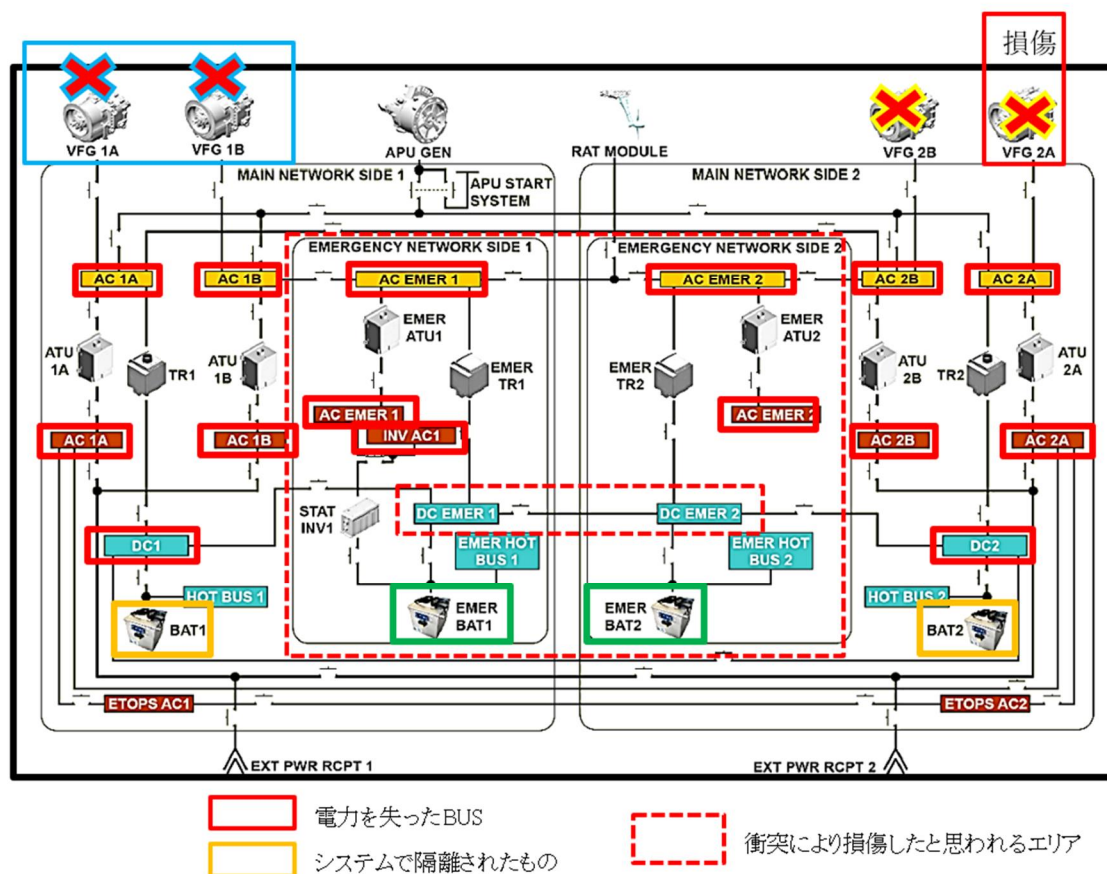
図 4 8 機体停止時の電力分配状況 （エアバス社提供図に加筆）

これら作動しなくなったシステムの大部分は、非常用である 28V DC EMER BUS から電力の供給を受けていた。当該BUSから電力の供給を受けていたシステ

ムの大部分は作動を停止したものの、操縦室前面のディスプレイなど一部作動が確認されたシステムもあった。このことについては、BUS 自体に電力は供給されていたものの、BUS から各システムへ電力を供給する電線が損傷を受けたか、制御側である E P D C が損傷した可能性が考えられる（図 4 8 参照）。

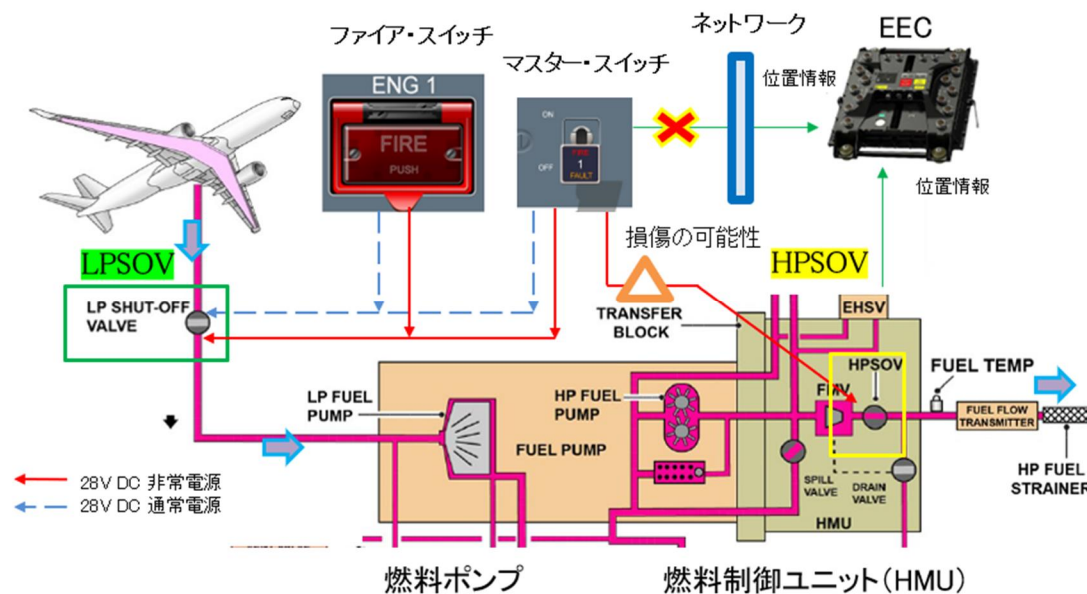
図 5 0 - 1 HPSOV, LPSOV, EEC の関係  
(エアバス社提供図に加筆)

左エンジンは、チェックリストによる停止手順で、エンジン・マスター・スイッチが“OFF”に操作され、結果的にエンジンは停止した。EECのNVMに、「HMU SOV STUCK」という不具合情報（エンジンの停止指示がないまま、HPSOVが閉じたという情報）が記録されており、HPSOVが意図しない状態で閉じたことにより、エンジンが停止したものと考えられる。

HPSOVは、機首部分にあるFR1周辺の損傷状況から、マスター・スイッチの情報がEECやHMUに伝達されない状態で、フレーム・アウトとなったか、又はマスター・スイッチ等の操作によりLPSOVが閉じたことにより、燃料の供給が止まり、スプリング力により閉じた可能性が考えられる（図５０－１参照）。

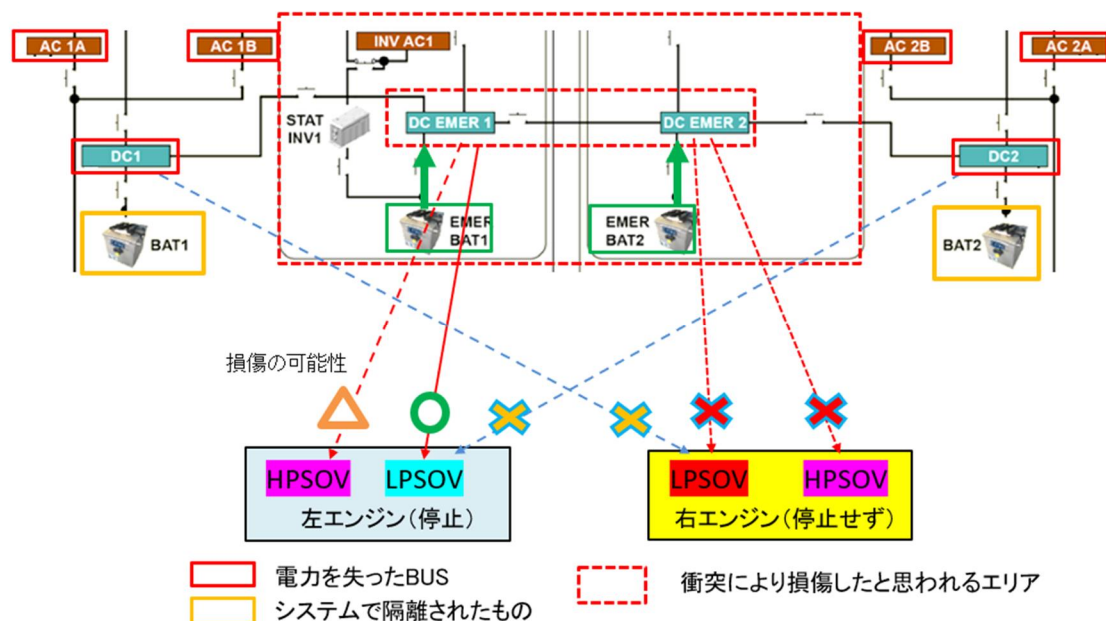
図 5 0 – 2 エンジンの停止システムの電気配線図  
（エアバス社提供図に加筆）

AC 電源がない状態では、システム上、28V DC EMER BUS は非常用バッテリーから電力を供給されるが、28V DC NML BUS には電力が供給されない。

このことから、エンジンの停止操作が行われた時の LPSOV のモーター駆動用電源は、非常電源 (28V EMER DC BUS) のみであったと推定される (図 5 0 - 2 参照)。

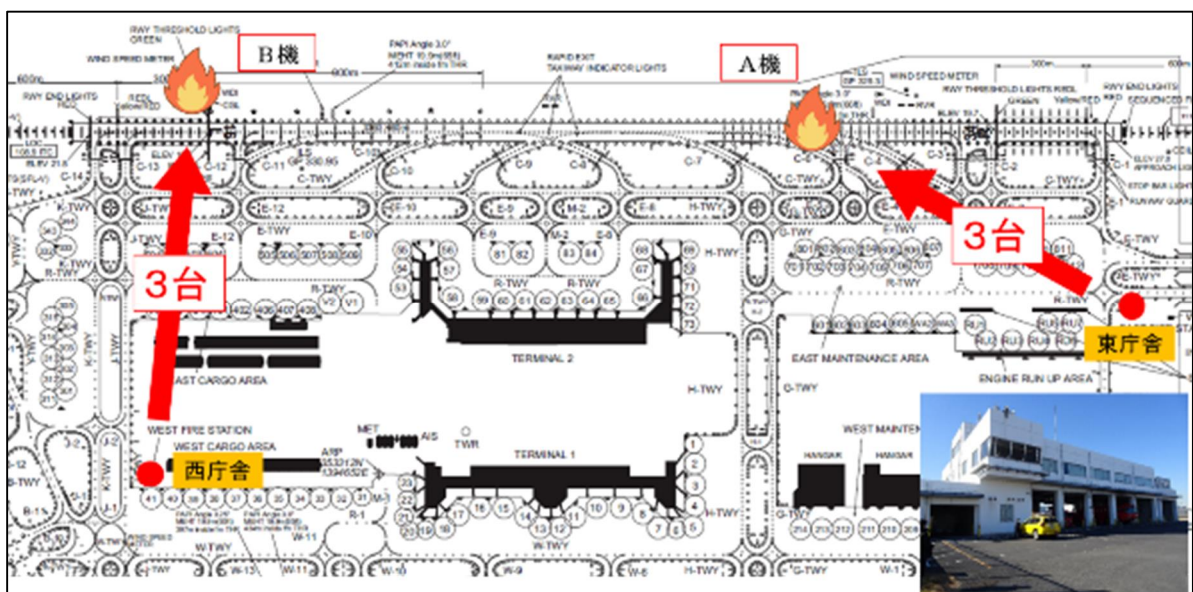
図52-1 空港消防の初動

羽田空港には、6台の空港用化学消防車（以下「消防車」という。）が配備され、事故発生当日は2か所の庁舎（東庁舎及び西庁舎）に3台ずつの消防車が待機していた。事故発生と同時に、管制塔からクラッシュホンにて「C滑走路上で火災発生」の通報を受け、待機していた全消防車がC滑走路に向け出動した（図52-1参照）。このとき、各消防車に乗車していた空港消防職員は、事故の全容が分からないまま、それぞれ待機していた庁舎に近い火災現場を目視して、その現場に向けて出動していた。また、出動した空港消防職員は、CFRP製の機体の火災であることを認識していなかった。

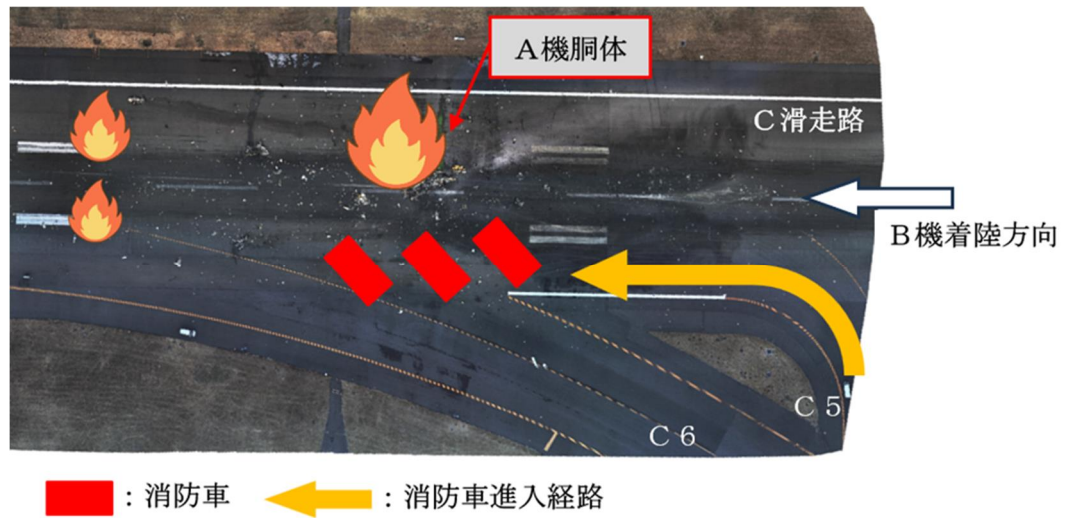
図5 2－2 A機の火災現場に消防車が到着したときの状況

東庁舎からA機に向かった3台の消防車は、誘導路C5からA機に接近した。消防車が現場に到着したときは、主に3か所で大きな炎が上がっていたほか、周辺のあちこちで炎が上がっている状態であった。2台の消防車が胴体部分の火災の消火、1台が胴体から北西方向の滑走路上で発生していた大きな火災の消火に当たった(図5 2－2 参照)。

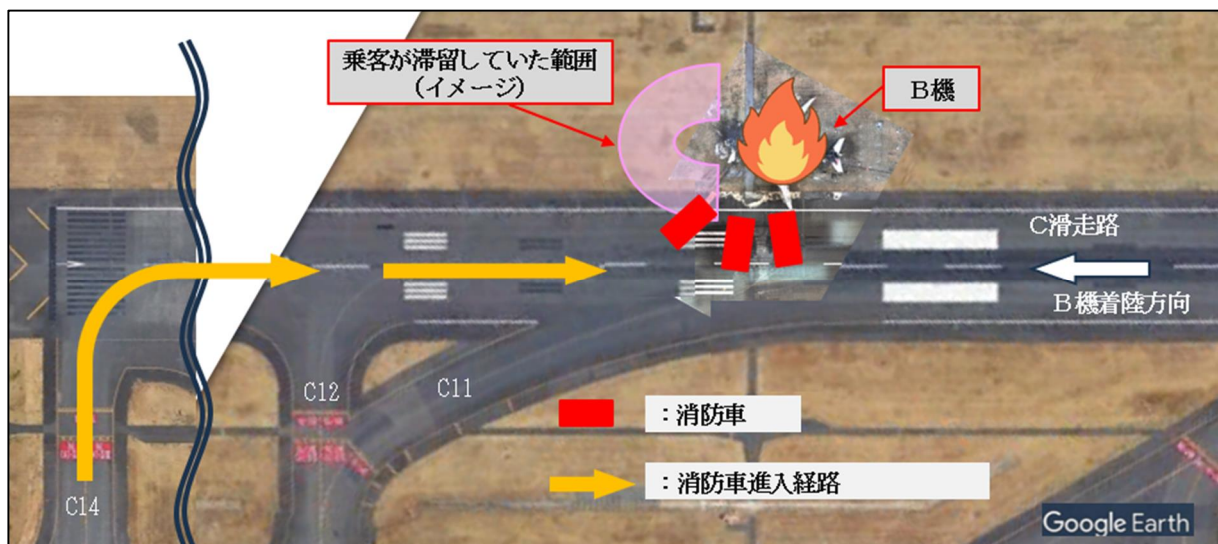
図 5 2 - 3 B機の火災現場に消防車が到着したときの状況

一方、西庁舎から出動した3台の消防車がB機で発生した火災の現場に到着したとき、乗車していた空港消防職員は、左エンジン付近から火災が発生していることを認識するとともに、B機乗客の非常脱出がL1及びR1から開始されていて、機首前方付近を中心に脱出した後の乗客が滞留しているのを見た。このため、消防車に搭載していた拡声器による誘導指示に加え、空港消防職員1名が地上に降りて、乗客を機体から離し、消防車の後方に移動するように誘導した。乗客の誘導と並行して、左エンジン付近の火災を消火するための放水を行うとともに、胴体部分への延焼及び翼に搭載されている燃料への引火を防ぎ、乗客が脱出する時間を確保するための機体の冷却を目的とした放水を行った(図5 2－3 参照)。乗客の誘導及び火災の状況の確認のため消防車から降りた空港消防職員は、B機の右側を確認したとき、B機の右エンジンが作動していることを確認した。また、B機の乗客・乗組員が全員脱出したことは、B機の乗組員から消火活動中の空港消防職員に報告されていた。

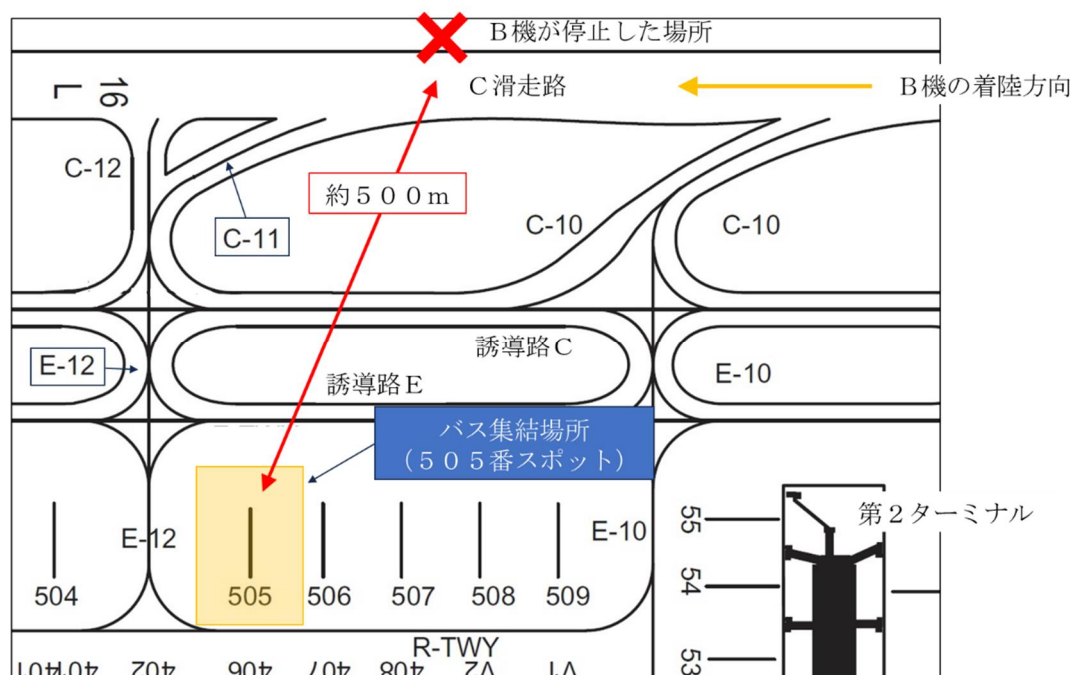
図 5 2 - 4 505番スポット

B機に対する消火活動が継続される一方、脱出した乗客をターミナルビルまで移動させるためのバスが505番スポットに集結し始めたので、当該スポットまでの乗客の誘導が必要となり、1台の消防車が、給水のため庁舎に戻る際に、当該スポットまで乗客を先導した（図52-4参照）。

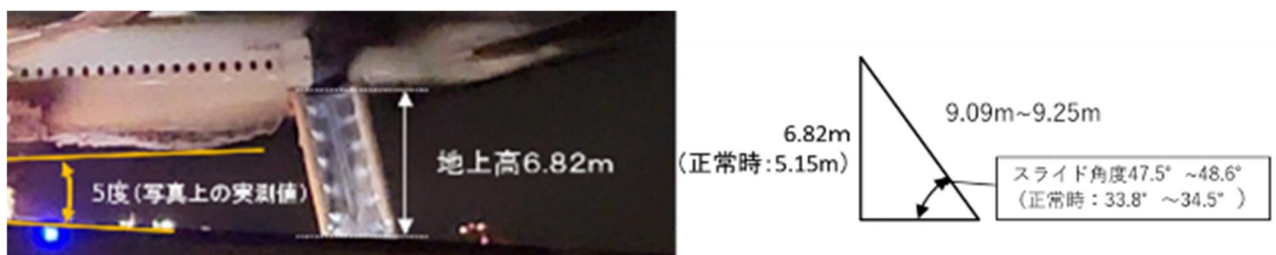
図 5 3 - 2 L 4 スライドの高さ (乗客提供)

L 1 及び R 1 の担当客室乗務員は、機長 B から直接脱出指示を受け、ドアを開放し、脱出を実施した。一方、L 4 の担当客室乗務員は、機長 B、その他の乗組員からの指示を受けることができなかったが、煙が増えてきている状況を踏まえ、急いで脱出が必要と判断したことから、外部の状況を確認し、火災及び燃料漏れがなく、脱出スライドを展開するために必要なスペースがあることを確認した上で、ドアを開放し、脱出を開始した。

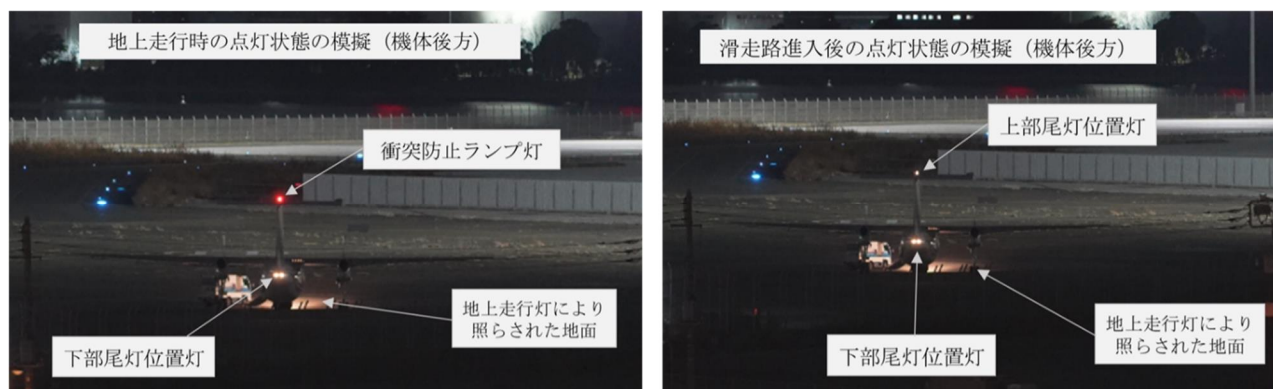
図5-4 A機同型機による灯火の視認性検証時の写真  
(令和6年1月29日撮影)

検証の結果、使用航空機の水平尾翼中央部にある衝突防止ランプ灯（赤ストロボ）及び上部尾灯位置灯（白）、胴体尾部にある衝突防止灯（白ストロボ）及び下部尾灯位置灯（白）が上後方から視認ができた（図5-4参照）。

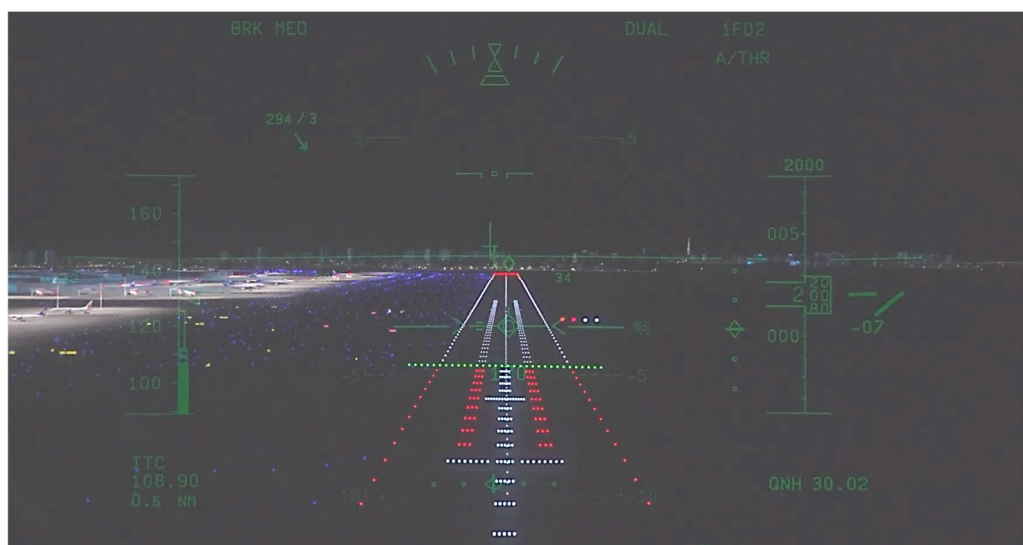
図 5 5 - 1 HUDを通じて見た滑走路 3 4 R  
(シミュレーター検証時撮影)

- ① A機が停止していた位置は、B機最終進入における滑走路上の降下目標点（Aiming Point。夜間の場合はPAPIの真横の滑走路中心線上が目安）から約150m北西側（着陸方向の先）であった。
- ② B機最終進入中のHUDのFlight Path Vector表示は、フレア操作開始まで、最終進入の降下目標点付近にあった。

- ③ A機が停止していた位置は、滑走路中心線灯及び接地帯灯が滑走路面に埋設されている場所で、後方から視認可能であるA機の上部尾灯位置灯（白）、下部尾灯位置灯（白）及び尾部に取り付けられている衝突防止灯（白ストロボ）は、滑走路中心線灯の列とほぼ同じ線になっていた。
- ④ 最終進入中の操縦士は、飛行状況を確認するため、HUD内の表示だけではなく、PFD等の従来の計器を含めた確認を行っていた。

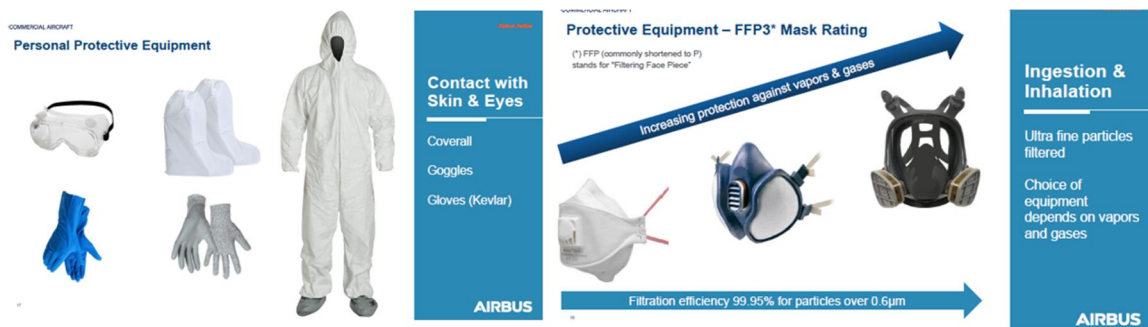
図56-1 PPE（個人用防護具）（エアバス社提供）

炭素繊維の粉塵が飛散することが予想される現場では、皮膚を露出しないとともに、防塵の吸い込み等を塞ぐためにマスク<sup>\*49</sup>及びゴーグルの着用が必要とされている。図56-1は、主にCFRP材料を多用した航空機における事故現場で作業を行う場合に着用する個人用防護具(Personal Protective Equipment、以下「PPE」という。)の例を示し、PPEを着用して作業を行う状況を図56-2で示す。

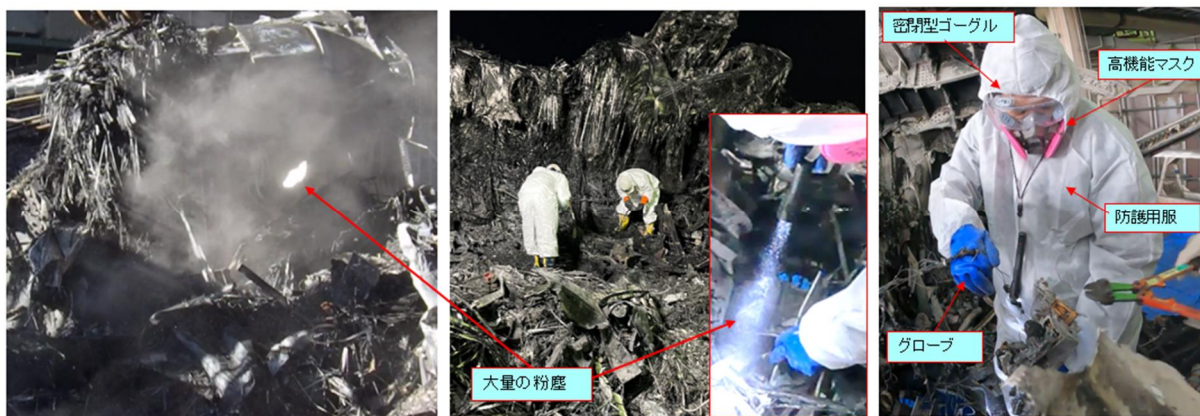
図 5 6 - 2 現場の状況（CFRP 粉塵、防護服）

炭素繊維協会の資料<sup>\*48</sup>によれば、素材として使用されている炭素繊維は、径が細く、何らかの理由で短くなった単繊維は粉塵となり大気中に飛散しやすい。飛散した炭素繊維は、皮膚や粘膜に突き刺さりやすく、痛み・かゆみを引き起こすほか、目や喉に障害を与えることがある。

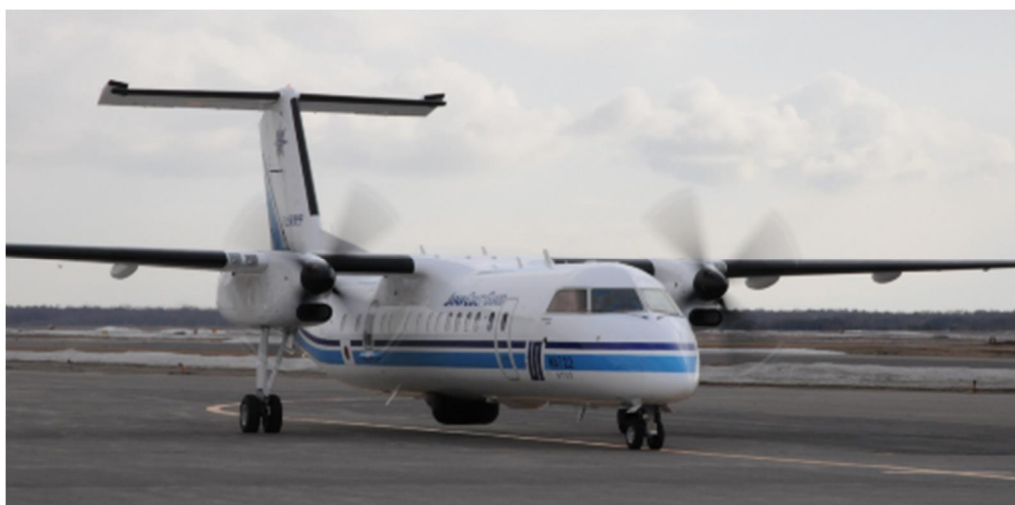
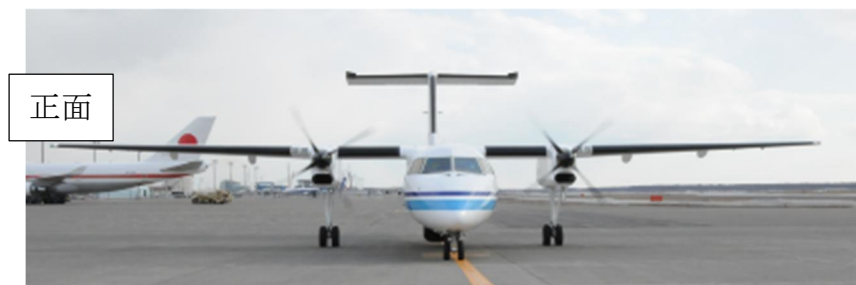
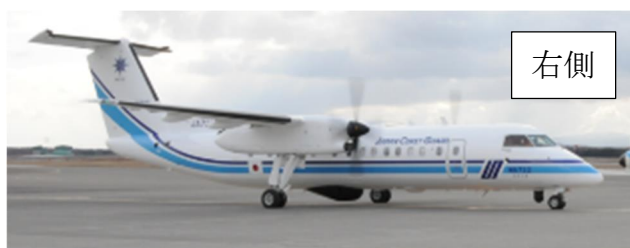
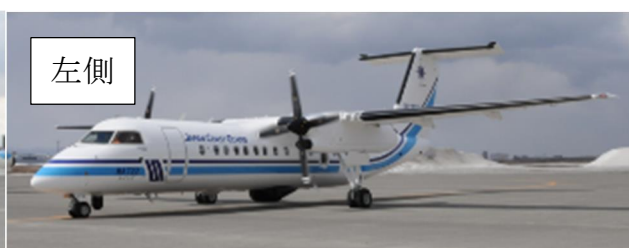
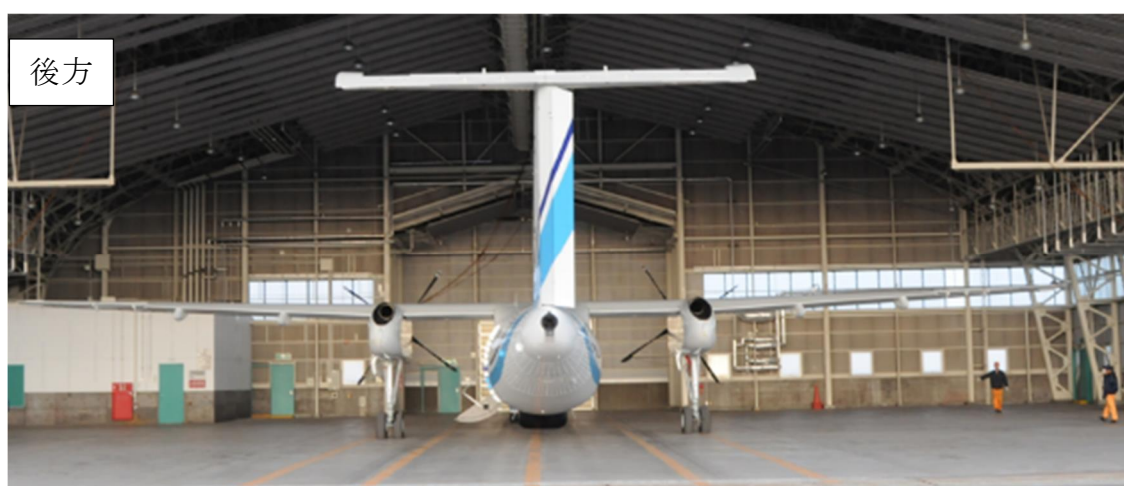
## 写真1 A機

A機は、胴体の上部が激しく損傷しており、主翼、尾部ともに胴体から分離し、上部後方からの圧力で押しつぶされた形で衝突地点から90m先の滑走路上にかく座していた（図30-1参照）。また、A機は、胴体下部及び飛散した部分を除いて火災による焼損を受けた。滑走路上には衝突地点から胴体残骸を中心にA機の部品が大量に散乱しており、また、A機の主翼構造の一部、ラダーやエレベータ、尾部隔壁の一部などの部品はB機の残骸及びその周辺から発見された。

左主翼は、胴体の付け根付近で折損し、エンジンごと前方に90°折れ曲がっていた。中央翼及び右主翼は、胴体から分離し、裏返しの状態で約50m前方に飛散していた。左右主翼及び中央翼は、いずれも後方からの圧力で後縁部が大きく座屈・変形しており、エンジンから外側の大部分は破断していた。また、衝突後に発生した火災により大きな損傷を受けていた（図32参照）。
