羽田空港D滑走路破損事案及び 航空機タイヤバースト事案の概要

令和8年6月10日

国土交通省 航空局
東京航空局 関東地方整備局

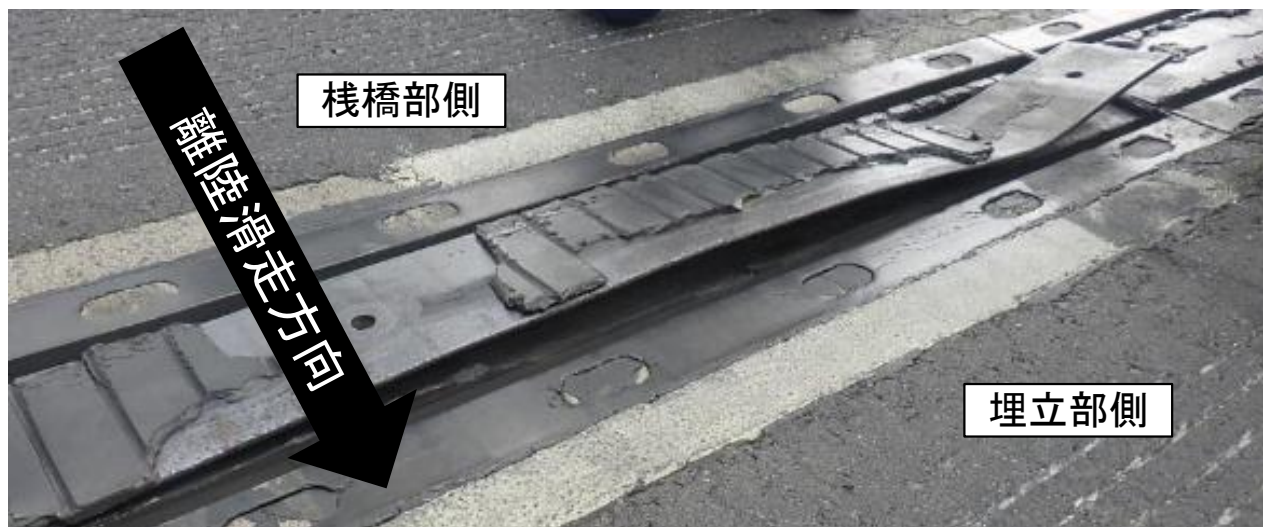
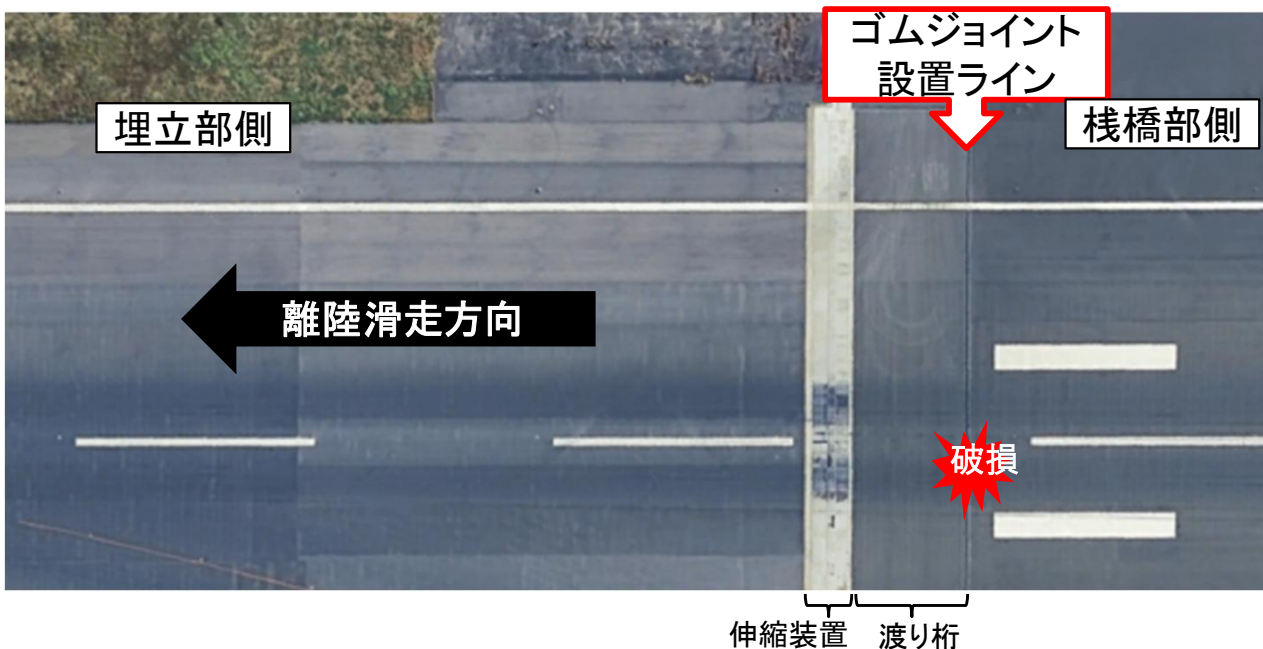
D滑走路接続部ゴムジョイント損傷発生時の状況

- 5月29日(金)10時23分頃、JAL645便離陸後、後続機から、滑走路上にタイヤの破片が落ちていと連絡あり
- 10時25分頃からD滑走路を閉鎖し、臨時の場面点検を実施したところ、接続部ゴムジョイントの破損が確認された
- 復旧(破損した金属部の切断撤去、常温補修剤による舗装)後、13時46分にD滑走路の運用再開

10:23頃 JAL645便 離陸
次に離陸した後続機より
タイヤ破片落下の連絡

10:25頃~ D滑走路閉鎖
臨時の場面点検

10:53頃 ゴムジョイント破損確認

13:00頃 復旧完了

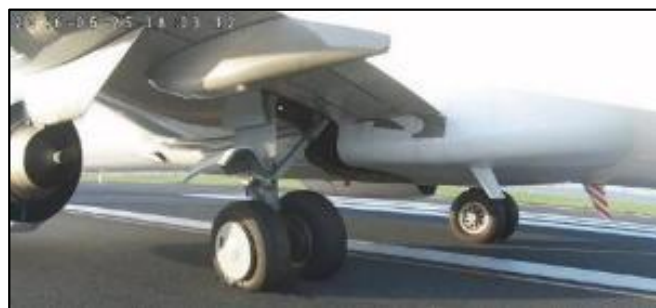
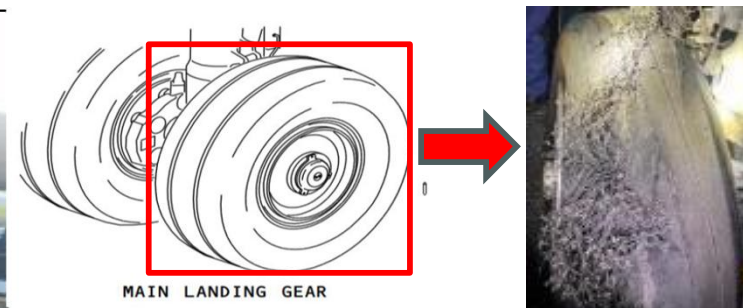
SKY19/JA737T (B737-800型)は、15時23分にD滑走路を離陸した際、タイヤから振動を感じたとのことから、同滑走路を点検したところ数点のタイヤ片を回収した。当該機は引き返しを決定し、緊急事態を宣言の上、17時54分にC滑走路に着陸。着陸後、左主脚タイヤ1本 (No.1 タイヤ) がパンクしたため滑走路上で停止し、滑走路上で旅客降機及び左主脚タイヤ2本 (No.1,2 タイヤ) の交換を実施。

死傷者なし。C及びD滑走路にタイヤ片散乱。

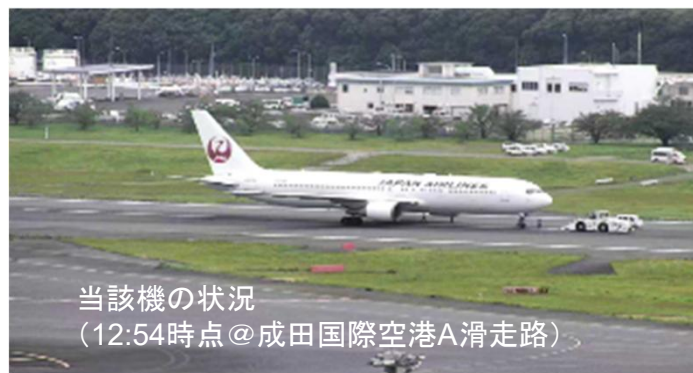
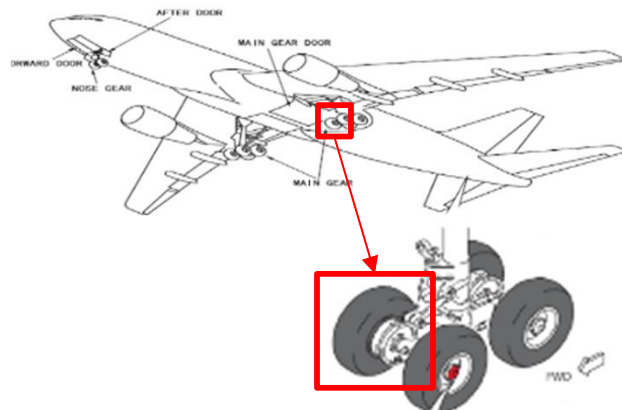
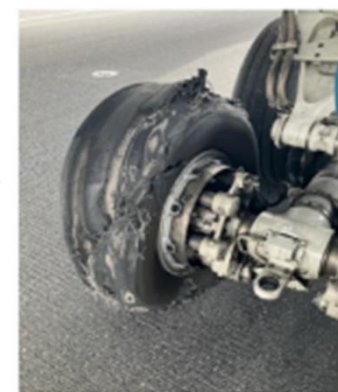
JAL645/JA615J(B767-300型)は、10時23分に東京国際空港D滑走路を離陸した際、左主脚のタイヤが破損した可能性を認識。また、東京国際空港においては、管制塔がD滑走路を離陸した別の航空機よりD滑走路(D5-D7)付近にタイヤ片が落ちている旨の通報を受け、点検を実施したところ、複数のタイヤ片を発見・回収したとともに、D滑走路(D5誘導路の橋梁付近)にあるゴムジョイントの鉄板が捲れ上がっている状況を確認したため、当該滑走路を閉鎖し、緊急補修作業を実施した。

死傷者なし。D滑走路にタイヤ片散乱。

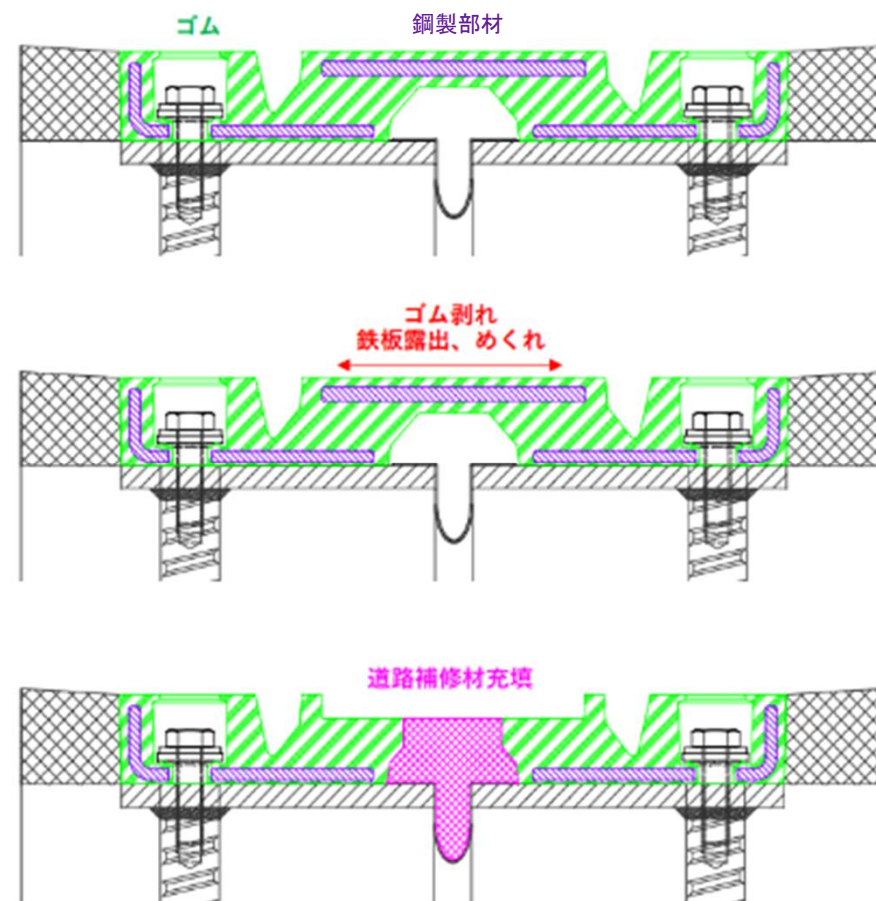
1. 予防保全措置(6/3までに完了)
 - 5/29の破損箇所①-Aについて、現時点で鉄板のめくれ上がりが発生した原因を特定できていないが、鋼製部材を覆う表層ゴムが剥離していた
 - このため、滑走路・誘導路上で表層ゴムが剥離している部材①-B、②～⑤については、破損箇所同様に鋼製部材を撤去、ゴムジョイントの空洞部分に常温補修材を充填する予防保全措置を実施
2. 基盤施設点検の強化(5/30から実施)
 - これまで月1回実施してきたゴムジョイントの点検について、事案発生以降、週2回(月8回)に強化
3. 飛行場面及び舗装面の点検の強化
 - 当面、今回の復旧箇所及び同構造の誘導路について、重点的な状況確認を実施

- 今回のゴムジョイント破損に係る原因究明及び再発防止策を実施するまでの間の緊急対策として、D滑走路接続部ゴムジョイントの①予防保全措置、②点検強化を実施
