# 航空機タイヤバーストについて

令和8年7月28日

国土交通省 航空局  
東京航空局 関東地方整備局

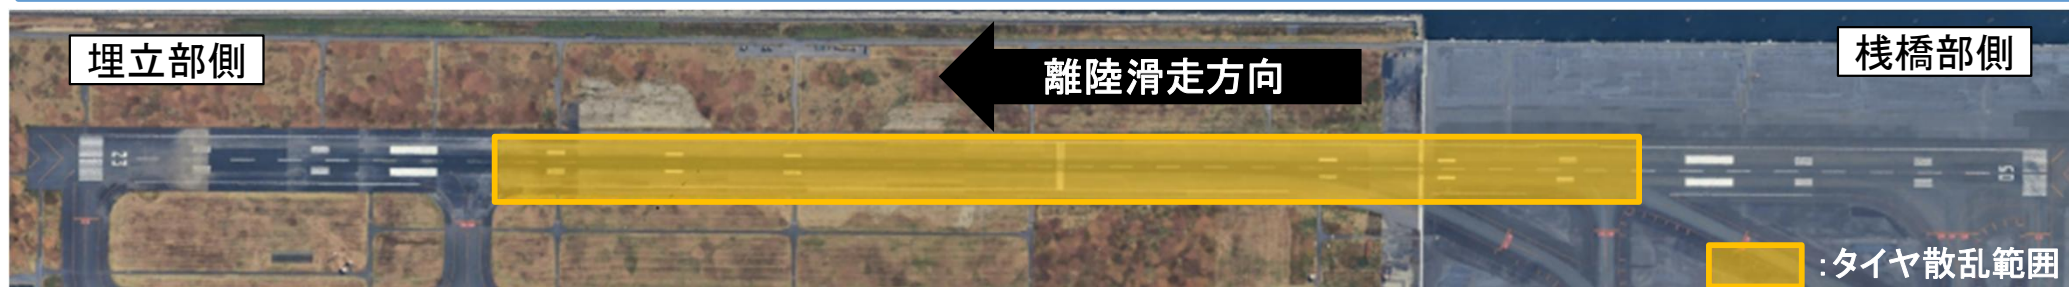
SKY19/JA737T(B737-800型)は、15時23分にD滑走路を離陸した際、タイヤから振動を感じたとのことから、同滑走路を点検したところ数点のタイヤ片を回収した。当該機は引き返しを決定し、緊急事態を宣言の上、17時54分にC滑走路に着陸。着陸後、左主脚タイヤ1本(No.1 タイヤ)がパンクしたため滑走路上で停止し、滑走路上で旅客降機及び左主脚タイヤ2本(No.1,2 タイヤ)の交換を実施。

死傷者なし。C及びD滑走路にタイヤ片散乱。

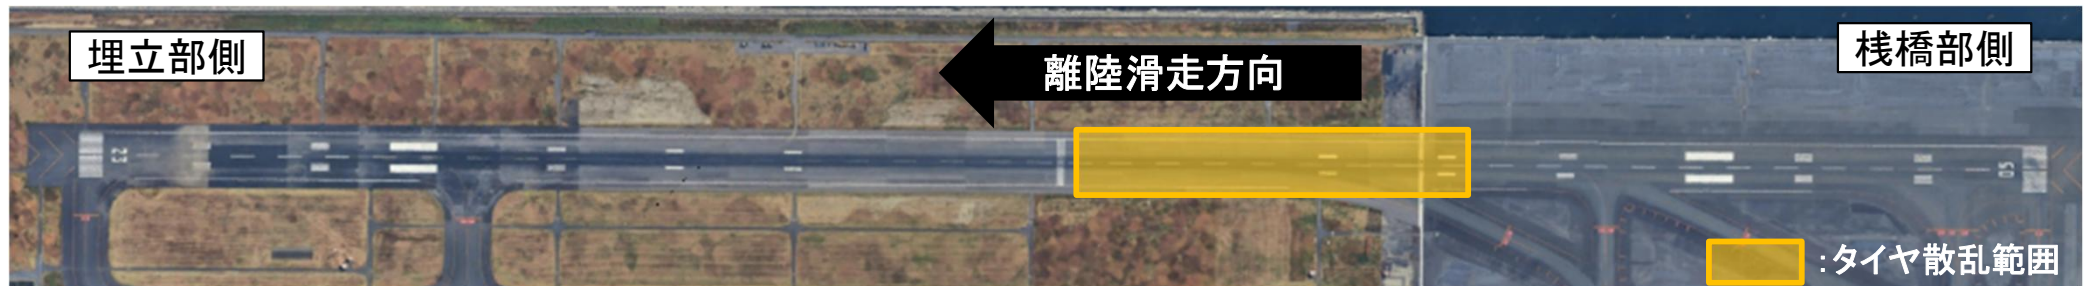
JAL645/JA615J(B767-300型)は、10時23分に東京国際空港D滑走路を離陸した際、左主脚のタイヤが破損した可能性を認識。また、東京国際空港においては、管制塔がD滑走路を離陸した別の航空機よりD滑走路(D5-D7)付近にタイヤ片が落ちている旨の通報を受け、点検を実施したところ、複数のタイヤ片を発見・回収したとともに、D滑走路(D5誘導路の橋梁付近)にあるゴムジョイントの鉄板が捲れ上がっている状況を確認したため、当該滑走路を閉鎖し、緊急補修作業を実施した。

死傷者なし。D滑走路にタイヤ片散乱。
