# 羽田空港D滑走路破損事案の調査と 再発防止策について

令和8年7月28日

国土交通省 航空局  
東京航空局 関東地方整備局

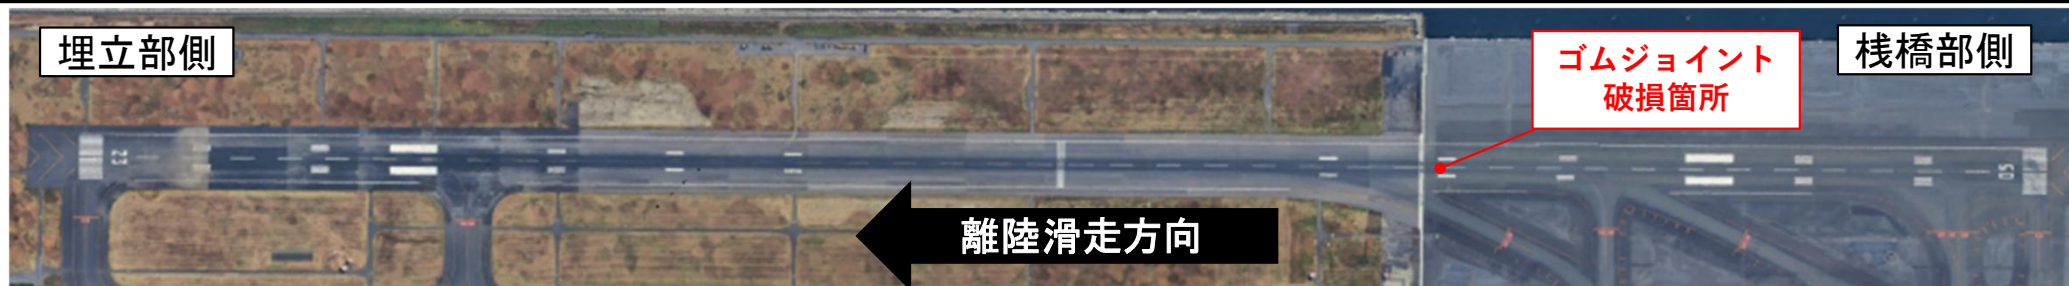
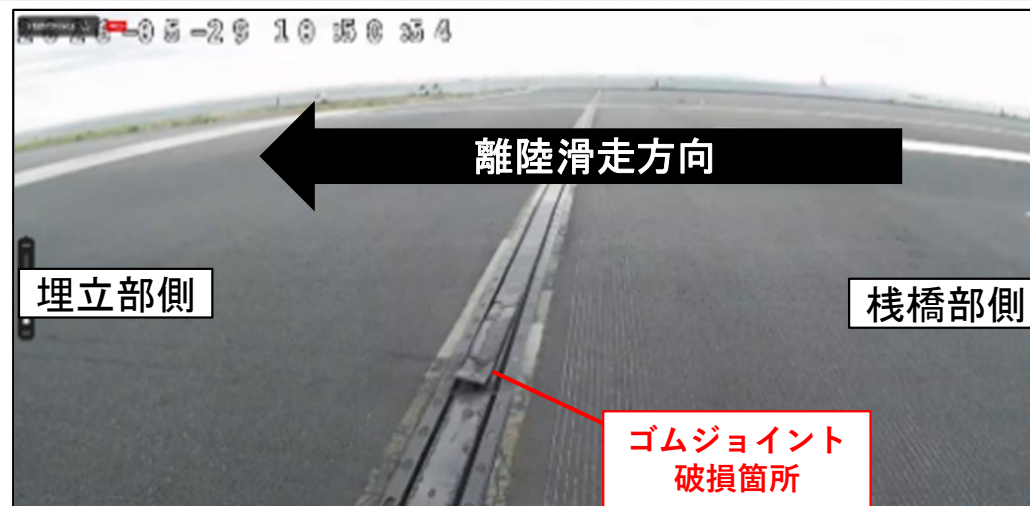
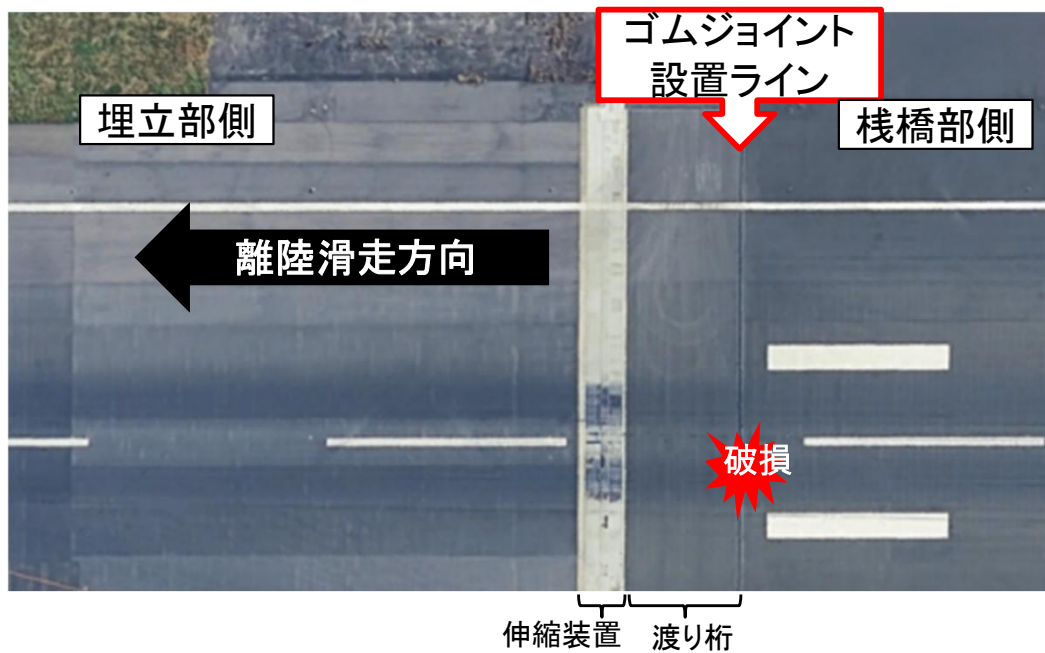
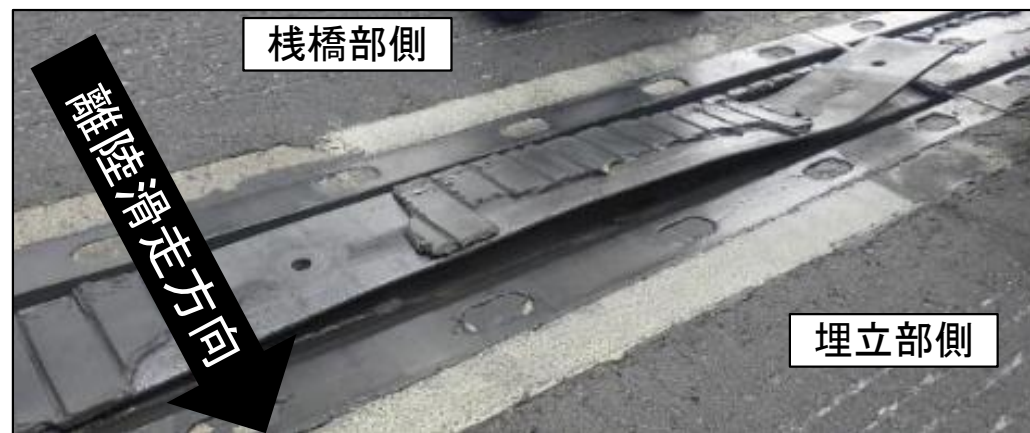
- 5月29日(金)10時23分頃、JAL645便離陸後、後続機から、滑走路上にタイヤの破片が落ちていると連絡あり
- 10時25分頃からD滑走路を閉鎖し、臨時の場面点検を実施したところ、接続部ゴムジョイントの破損が確認された
- 復旧(破損した金属部の切断撤去、常温補修剤による舗装)後、13時46分にD滑走路の運用再開

- 5月29日の破損確認時には、鋼製部材の端部において、めくれ上がり及びねじれが確認されており、埋立部側が上がる方向に変形していた
- また、鋼製部材の中央部では、埋立部側にめくれ上がりが確認された
- 当日深夜～早朝の飛行場面点では、鋼製部材のめくれ上がりは確認されておらず、その後、比較的短時間のうちに表層ゴムの損傷拡大や鋼製部材のめくれ上がりが生じた可能性がある
- このため、鋼製部材及びゴムの調査・分析結果を踏まえ、三次元FEM解析を実施し、航空機走行時の荷重作用と鋼製部材の変形・めくれ上がりとの関係を検証する

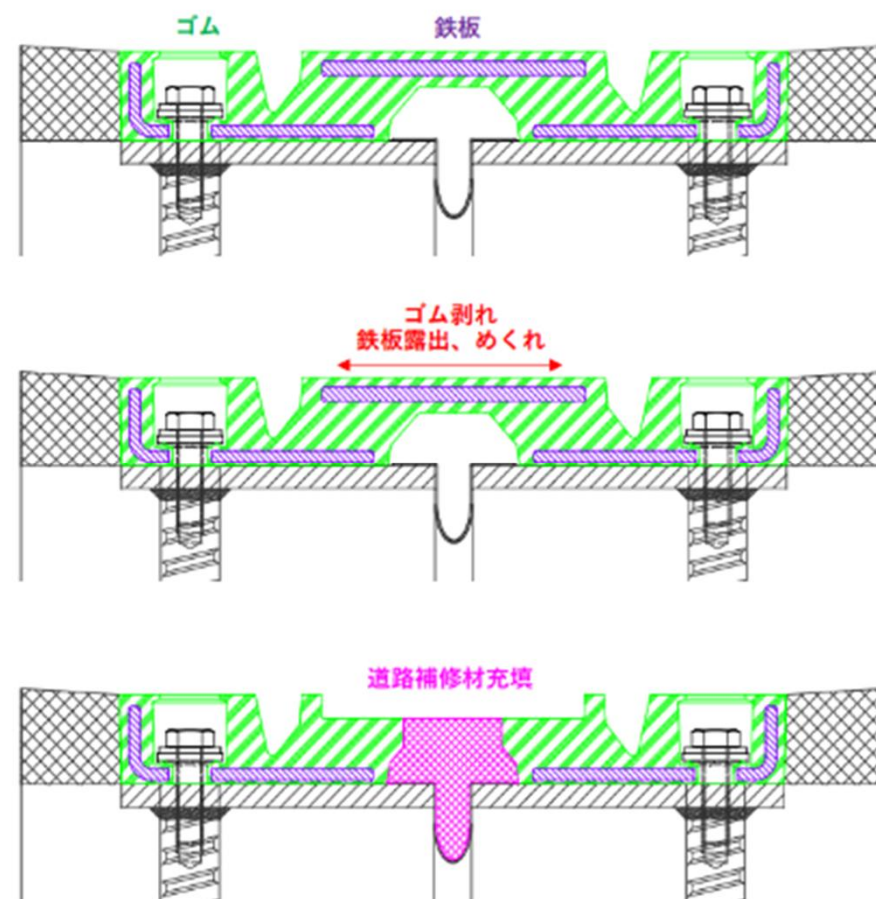
- 復旧箇所・予防保全措置箇所の計2箇所において施工直後に2mm程度のクラックが発生したことから、ひび割れ補修剤を注入、その後はクラックは進行していない
- 予防保全措置箇所の別の1箇所ではクラックを確認したが、その後クラックが閉じたため経過観察中
- 予防保全措置箇所の残り2箇所ではこれまでにクラックは発生していない
- 目視によるクラックの確認に加え、6/17から「触手点検による浮き上がり・剥離確認」を追加

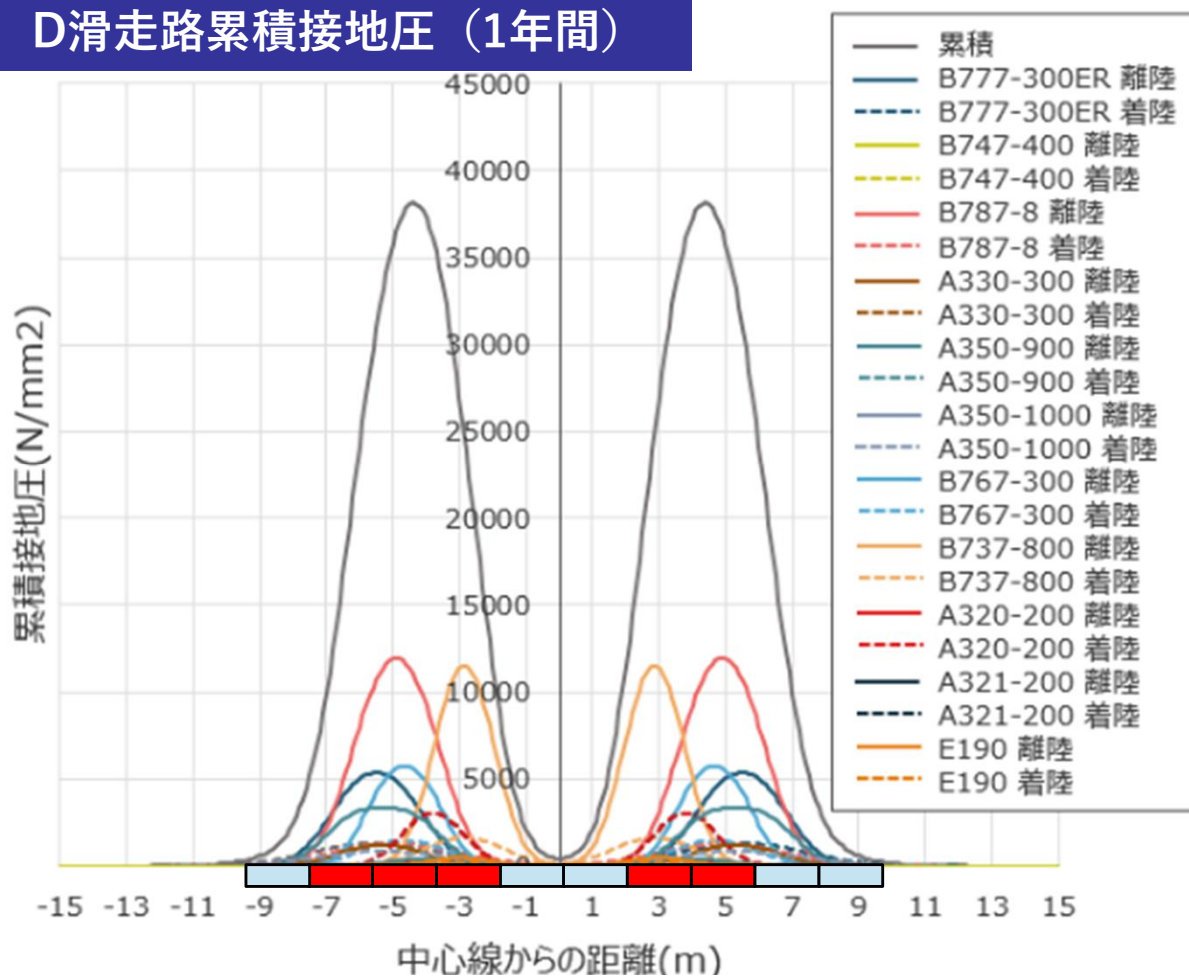
## D滑走路累積接地圧 (1年間)

- ・ ゴムジョイントの通過交通量を踏まえ、予防保全措置の対象範囲を見直し、D滑走路内の対象範囲を拡大するとともに、D5誘導路を新たに対象に追加 ※D誘導路は航空機の通過頻度が限定的であるため対象外
- ・ 追加・拡大範囲は、航空機タイヤの走行位置のばらつきを統計的に広く見込んだ 平均値±標準偏差3σ に、タイヤ接地幅の1/2を加味して設定
- ・ 見直し後の対策範囲 D滑走路:10m→20m、D5誘導路:20m(全て新規)
- ・ 拡大措置はD滑走路閉鎖日に順次実施し、7月22日までに完了した。
