2025年4～9月の部品欠落報告について

2025年4～9月における部品欠落報告の概要

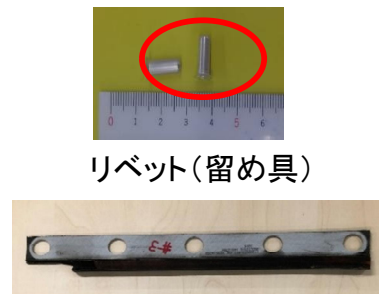
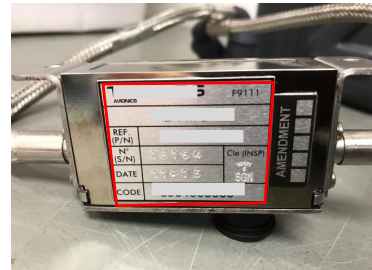
部品欠落の例

部品の識別プレート

- 部品欠落報告の約6割はスクリー、リベット等の留め具であり、重さは0.1g～190g程度
- シール、デカール類の材質はアルミニウム、プラスチック等であり、重さは1g～350g程度
- パネル・カバー類の材質は複合材等、カバー類はプラスチック等であり、重さは1g～800g程度
- 放電索・避雷針類の材質はアルミニウム、複合材等であり、重さは1g～50g程度
- レンズ、ライトカバー類の材質はガラス、プラスチックであり、重さは10g～600g程度
- 識別プレート類の材質はアルミニウム等であり、重さは1g～20g程度

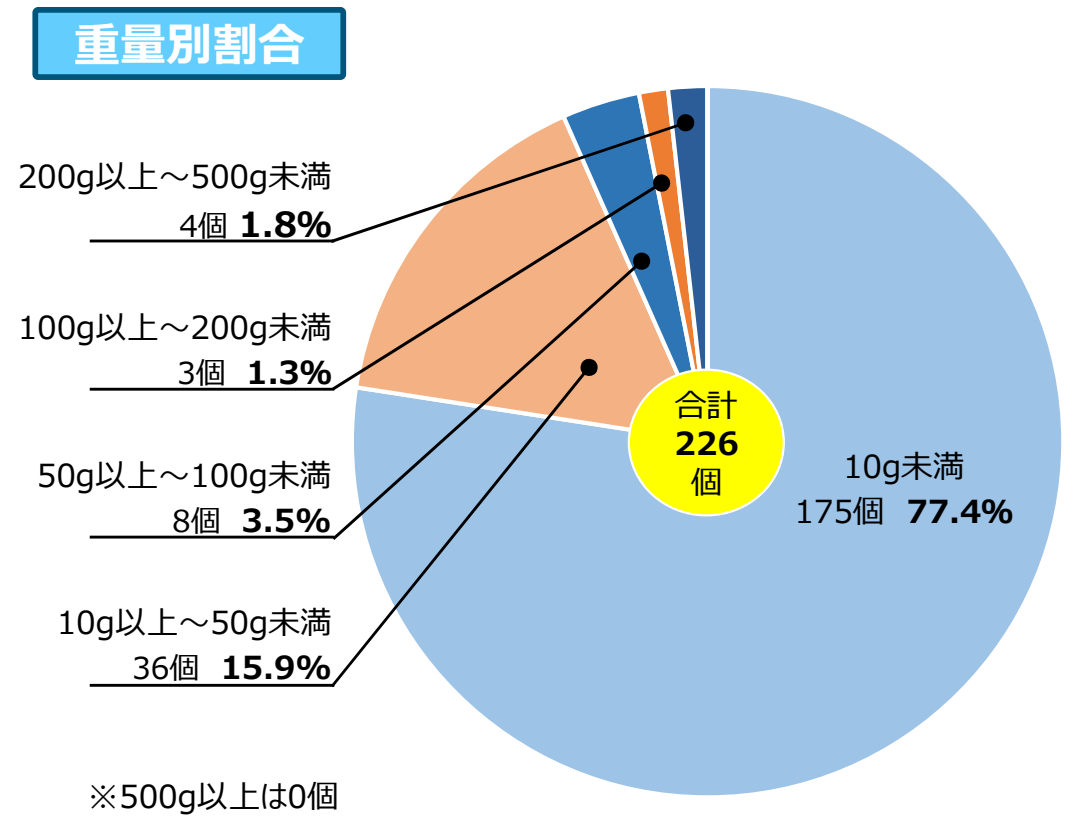
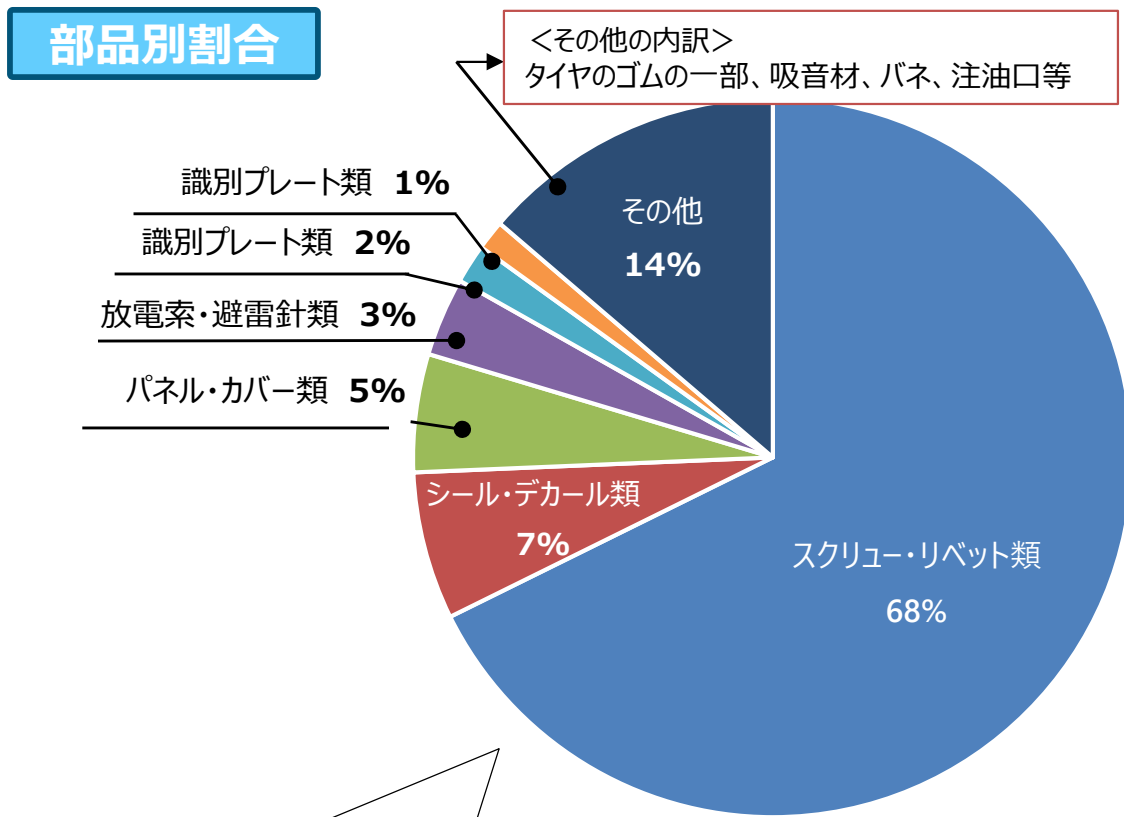
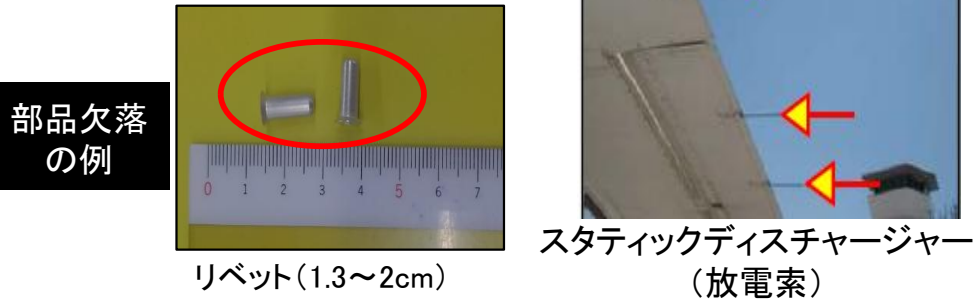
○ 部品欠落の報告制度により、羽田空港を含む7空港において2025年8月～9月に報告された欠落部品の総計は226個であり、そのほとんどは50g未満で、約8割が10g未満である。(前年度同期間は194個)

- 部品欠落報告の約7割はスクリュー、リベット等の留め具であり、重さは0.1g～190g程度
- シール、デカル類の材質はアルミニウム、プラスチック等であり、重さは1g～135g程度
- パネル類の材質は複合材等、カバー類はプラスチック等であり、重さは2g～80g程度
- 放電索、避雷針類の材質は複合材等であり、重さは1g～30g程度
- 識別プレート類の材質はアルミニウム等であり、重さは10g～20g程度
- レンズ、ライトカバー類の材質はプラスチックであり、重さは90g～300g程度

○ また、欠落部品の多数を占める10g未満の部品についても、各航空会社において、落下物防止対策基準に従って、欠落事例を分析し必要な再発防止策が進められている。

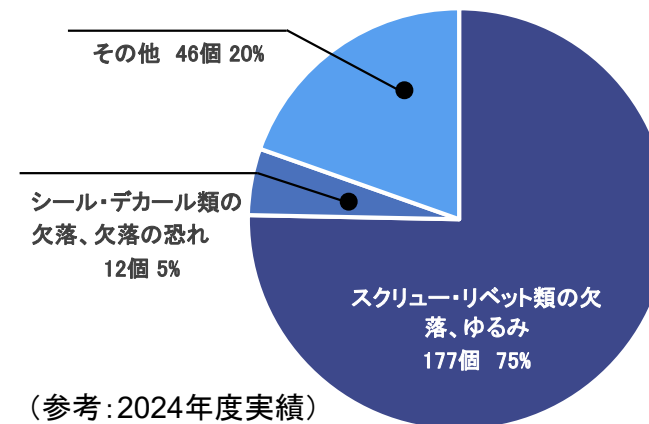
不具合別の割合 (計235個)

機体チェックの実施状況 (2025年4月1日～2025年9月30日)

チェック機体数 682機

部品欠落を発見

141個

部品欠落になる恐れ
のあった状態を発見

94個
