2021年4～9月の部品欠落報告について

2021年4～9月における部品欠落報告の概要

落下物防止対策基準の拡充（令和3年8月改正・10月適用）

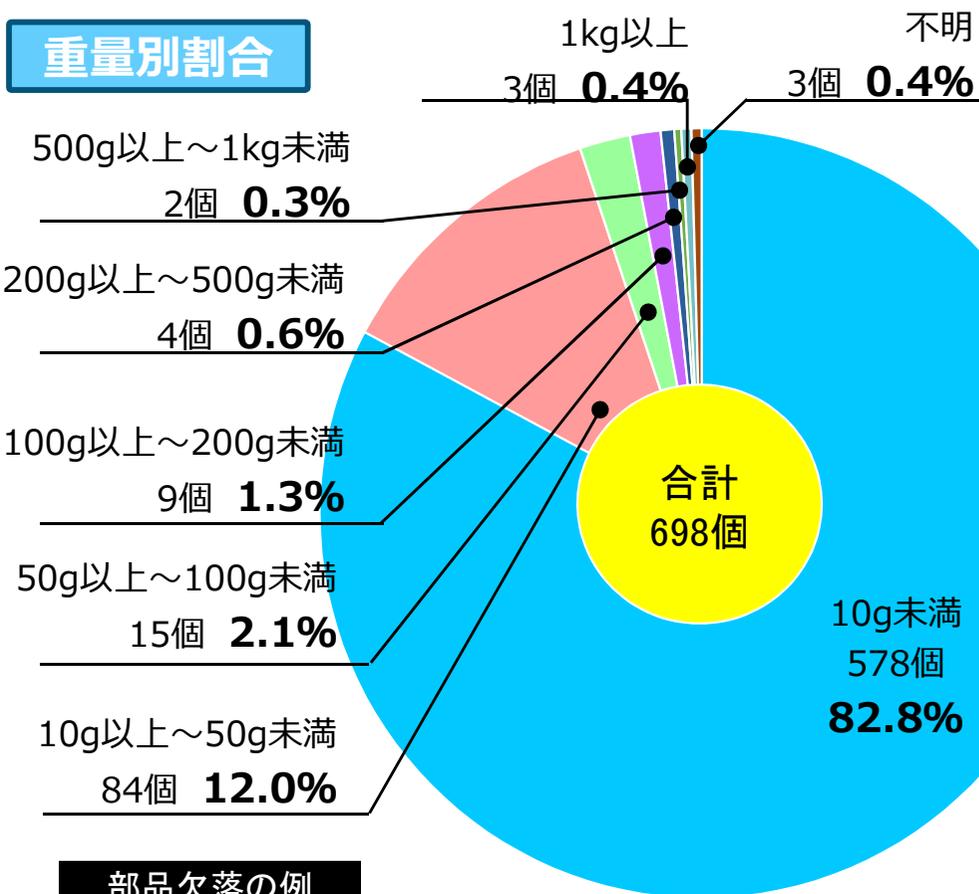
重量別割合

- 部品欠落の報告制度により、羽田空港を含む7空港において2021年4～9月に報告された欠落部品の総計は698個であり、そのほとんどは100g未満、8割以上は10g未満である。
- 減便が発生していた当該期間においても、駐機中の機体を含めて徹底的な点検等が実施されている。

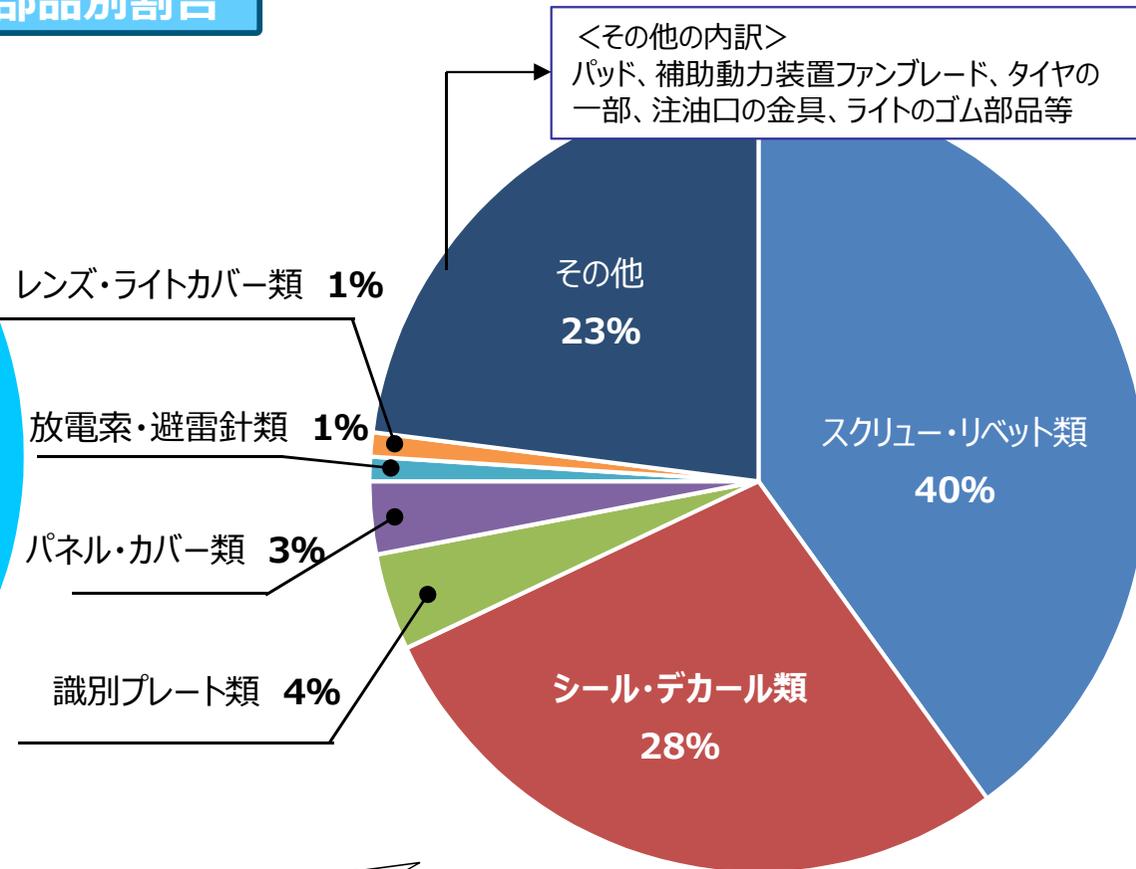
部品別割合

- 部品欠落報告の約4割はスクリー、リベット等の留め具であり、重さは1グラム～10グラム程度のものがほとんど
- シール、デカル類の材質はアルミニウム、ゴム等であり、重さは1グラム～5グラム程度のものがほとんど
- 識別プレート類の材質はアルミニウム等であり、重さは1グラム～5グラム程度のものがほとんど
- パネル類の材質は複合材等、キャップ・カバー類はアルミニウム等であり、重さは2グラム～500グラム程度
- 放電索、避雷針類の材質は金属、複合材であり、重さは1グラム～20グラム程度
- レンズ、ライトカバー類の材質はガラス、プラスチックであり、重さは2グラム～50グラム程度

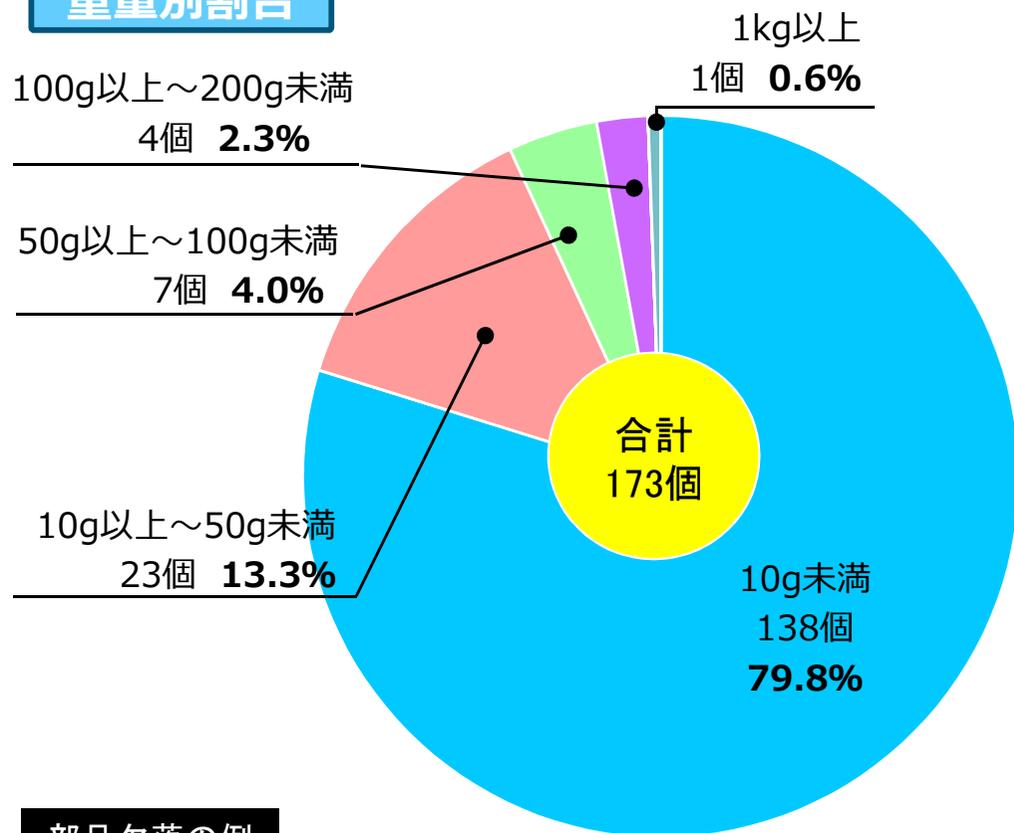
重量別割合

- 部品欠落の報告制度により、羽田空港を含む7空港において2021年8月～2021年9月に報告された欠落部品の総計は173個であり、そのほとんどは100g未満、8割近くは10g未満である。
- 減便が発生していた当該期間においても、駐機中の機体を含めて徹底的な点検等が実施されている。また、欠落部品の多数を占める10g未満の部品についても、各航空会社において、落下物防止対策基準に従って、欠落事例を分析し必要な再発防止策が進められている。

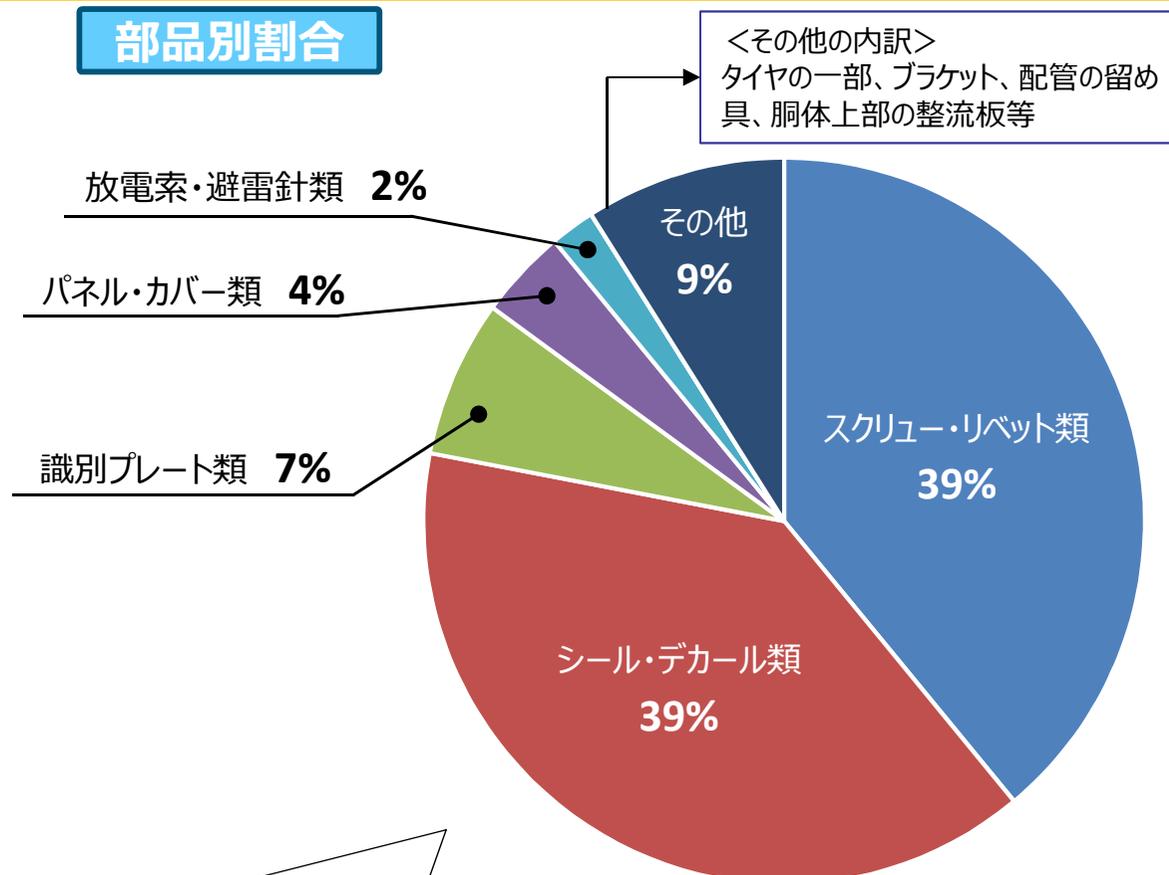
部品別割合

- 部品欠落報告の約4割はスクリュー、リベット等の留め具であり、重さは1グラム～10グラム程度のもものがほとんど
- シール、デカール類の材質はアルミニウム、ゴム等であり、重さは1グラム～10グラム程度のもものがほとんど
- 識別プレート類の材質はアルミニウム等であり、重さは1グラム程度のもものがほとんど
- パネル類の材質はプラスチック等、キャップ・カバー類はアルミニウム等であり、重さは5グラム～100グラム程度
- 放電索、避雷針類の材質は複合材であり、重さは1グラム～20グラム程度

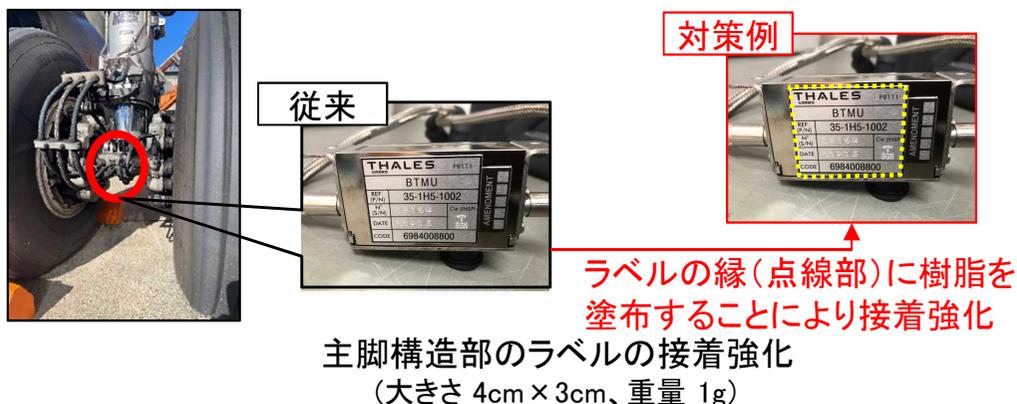
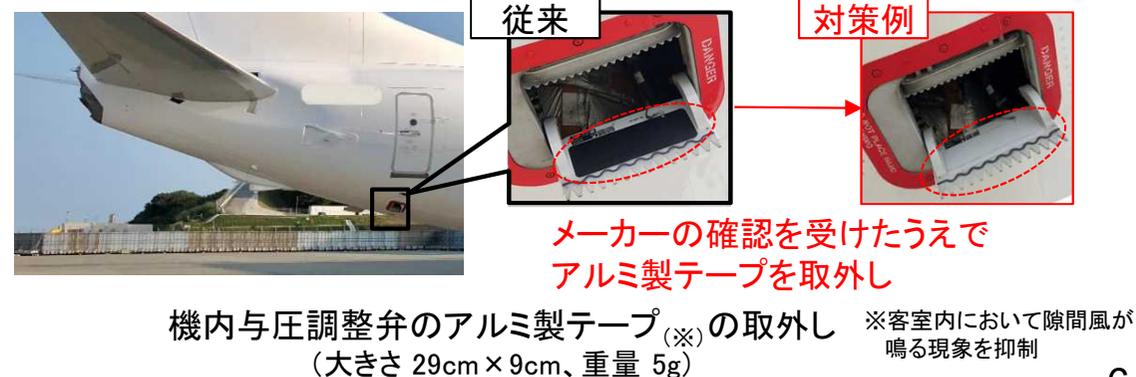
部品欠落情報を踏まえた対策事例

航空会社においては、駐機中の機体を含めた徹底的な点検等により発見した部品欠落や他社の部品欠落情報も踏まえ、小部品類であっても、メーカーと連携して、再発防止策が進められている。

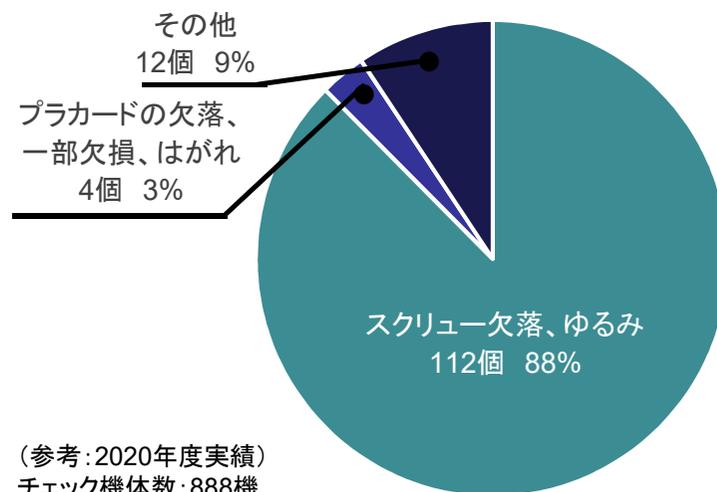
不具合別の割合(計128個)

チェック機体数843機

部品欠落を発見

76個

欠落になる恐れのある状態を発見

52個
