# 2022年4～9月の部品欠落報告について

# 2022年4～9月における部品欠落報告の概要

# 落下物防止対策基準の拡充（2022年10月改正）

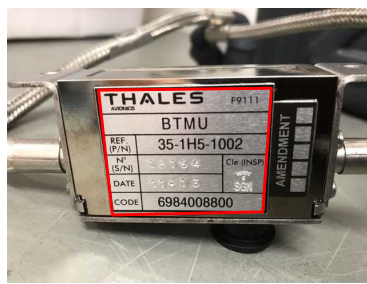
シール

- スクリュー・リベット類はいわゆる留め具であり、重さは1グラム～10グラム程度のもものがほとんど
- シール・デカル類の材質はアルミニウム、ゴム等であり、重さは1グラム～50グラム程度のもものがほとんど
- 識別プレート類の材質はアルミニウム等であり、重さは1グラム～5グラム程度のもものがほとんど
- パネル類の材質は複合材等、キャップ・カバー類はアルミニウム等であり、重さは1グラム～300グラム程度のもものがほとんど
- 放電索、避雷針類の材質はアルミニウム、複合材等であり、重さは1グラム～20グラム程度のもものがほとんど
- レンズ、ライトカバー類の材質はガラス、プラスチックであり、重さは150グラム～200グラム程度のもものがほとんど
