事故事例データベース<個票>

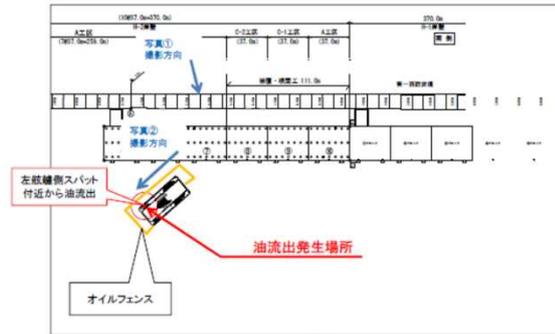
災害発生状況図

①作業による振動及び作業船の経年劣化。

- ①船員及び専門メカニックの複数人の手で、多角的な目で点検する。また、溶接部の点検に注視し確実に点検を実施する。
- ②油圧配管に関しては腐食、劣化等の点検を実施するが、溶接部に関しては溶接検査を実施する。外観点検に加え、点検履歴、スパッドの稼働履歴、修復履歴を確認考慮し点検する。また、溶接部に関しては溶接検査後、新規に防食塗装を行う。
- ③内部スパッドは外部スパッドの中であるため、日常的な目視点検が困難。このため、作業開始前の油圧点検に加え、スパッド稼働時にも油圧の動きに異常がないか確認を行う。

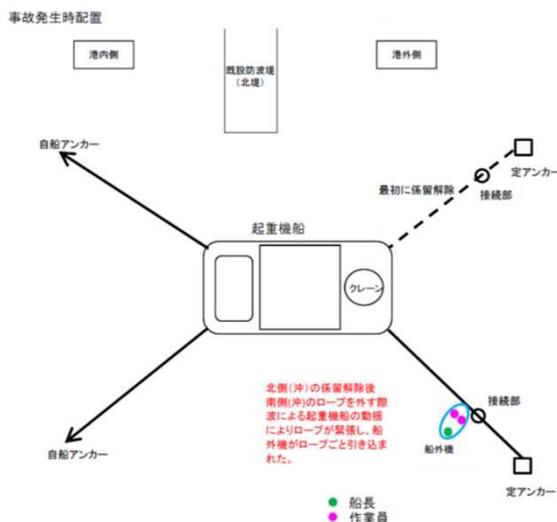
災害発生状況図

①突発的なうねりによる。

- ①突発的なうねりに備え起重機船に見張員を配置し海象状況を確認しながら作業を行う。
- ②見張員がうねりを確認した場合は係船作業を一時中断する。
- ③作業開始前に波の状況を確認し作業員に周知する。
- ④突発的なうねりにも安全に対応するため、ランクを上げ鋼製の作業船を使用する。
- ⑤アンカーワイヤー補助ロープのアイ部に別途救助ロープを取付け、アイ部を直接持たないようにする。
- ⑥適度な余裕を持たせロープを巻き出す。
- ⑦突発的なうねりが発生することについて作業員に再教育を行う。

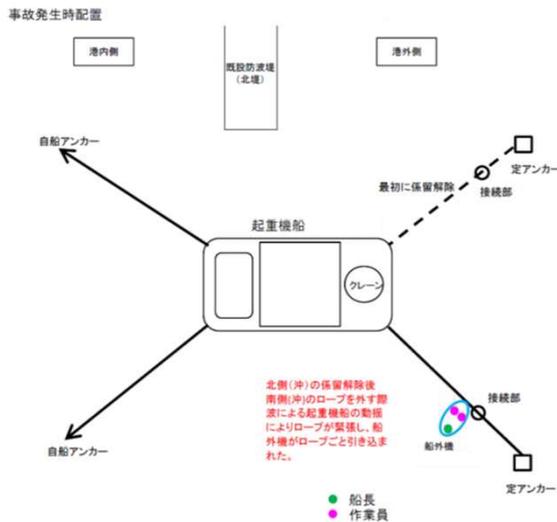
災害発生状況図

①突発的なうねりによる。

- ①突発的なうねりに備え起重機船に見張員を配置し海象状況を確認しながら作業を行う。
- ②見張員がうねりを確認した場合は係船作業を一時中断する。
- ③作業開始前に波の状況を確認し作業員に周知する。
- ④突発的なうねりにも安全に対応するため、ランクを上げ鋼製の作業船を使用する。
- ⑤アンカーワイヤー補助ロープのアイ部に別途救助ロープを取付け、アイ部を直接持たないようにする。
- ⑥適度な余裕を持たせロープを巻き出す。
- ⑦突発的なうねりが発生することについて作業員に再教育を行う。
