事故事例データベース<個票>

No.47

基本情報	人身事故	港湾工事	
工種	28:汚濁防止膜工:汚濁防止膜仮置作業		休業日数 180日
被災者	年齢	38才	性別 男
	職種	普通作業員	現場経験年数 0年 9月
	被災の部位	07:上肢部(肩、上腕、ひじ、前腕、手首、手、指)・08:下肢部(臀部、大腿、ひざ、下肢、足首、足、足指)	
被災の性質	04:骨折・13:その他():開放性骨折 2箇所(右手、右足)骨折2カ所(、右腕、右足首)、右薬指欠損		
災害発生状況	発生日時	令和2年4月22日 9時40分頃	災害発生場所 海上:起重機船上
	波 (m)	2:やや波がある(0.3~1.0)	風 (m/sec) 3:中風(4~8) 気温 (℃) 3:10~20
	起因物	08:作業船:スパッドを昇降させるワイヤードラム	
	事故の型	04:飛来・落下物にあたる:脱索したスパッドワイヤーの接触

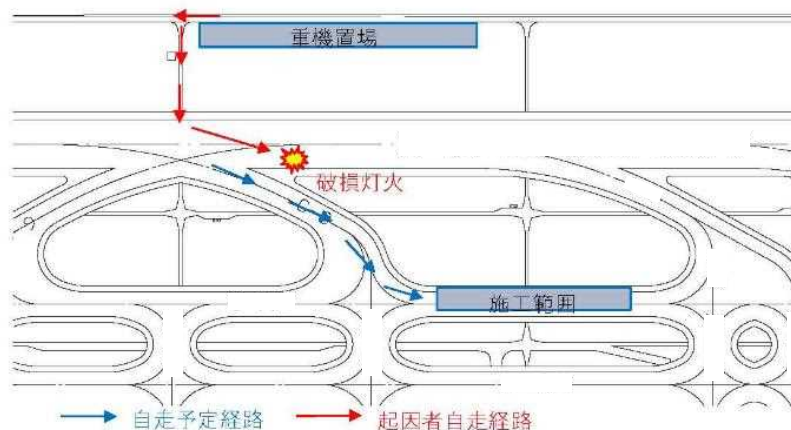
灯火破損概要
位置図

アスファルト舗装工事において使用する切削機を、場周道路脇の重機仮置き場から、保安道路を通り滑走路を真直ぐ横断し左斜めにある誘導路へ進入し施工箇所へ行く予定であったが、左斜めに行くという意識が強すぎたため滑走路横断時から左斜めに走行し誘導路中心線より南側に逸れた為ルートを修正しようと方向転換を行った際にショルダー部にあった滑走路灯に気が付かずに損傷させてしまった。

- ①灯火等の位置を確認したうえで、灯火と反対方向に転回する。
- ②車両は必ず内側(中心側)に転回するよう、教育及び指導する。
- ③滑走路横断箇所を目印の設置と誘導員の配置。
- ④自走する重機に対する先導車を配置。
- ⑤灯火損傷防止に関わる危険予知活動を必須項目として実施。また、制限区域内の運行ルールの唱和を毎朝礼時に実施。

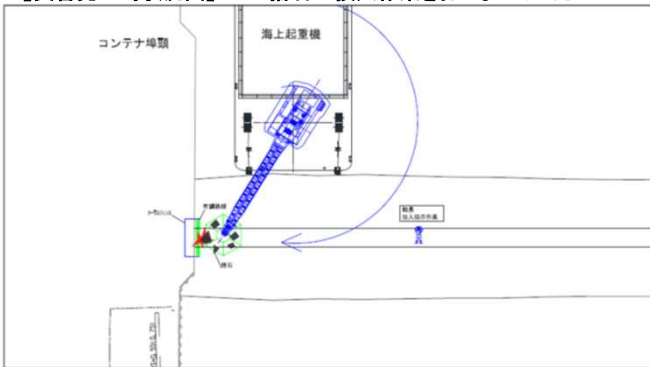
【災害発生時状況図】 ・捨石の投入作業をおこなっていた

起重機船による捨石作業時、投入した石材がソーラスフェンスの垂れ下がっていた有刺鉄線に接触し、石の重さでフェンスが引っ張られる形になり、一部損傷した。
 7:10 朝礼後、作業開始。
 15:00 事故発生

- ①作業手順に不備があった。
- ②危険箇所の明示に不備があった。

- ①作業従事者全員に対して、再教育をする。
- ②合図者の配置位置、合図の方法、投入方法等の作業手順を再教育する。
- ③ソーラスフェンス張出し箇所へ接触(接近)防止ロープを張る。

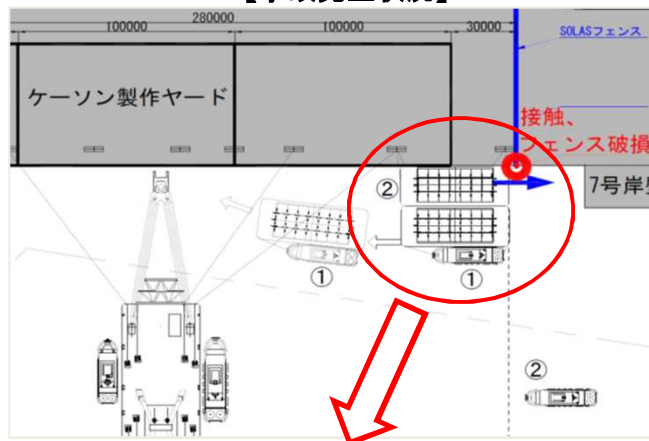
【事故発生状況】

ケーソン鋼殻陸揚げ作業において、護岸接岸中の鋼殻積載台船が東側へ動揺し、近接するSOLASフェンス張り出し部に接触し、フェンス部材の一部が損傷した。
6:00安全朝礼、6:15作業開始、6:22事故発生

- ①台船の係留ロープのゆるみがあった。
・満潮時間帯での作業となり陸側台船の係留策に「あそび」があり台船の位置保持ができなかった。
- ②見張り員不在により、事故発見の遅れが生じた
・陸側の台船に船員を配置していないため、SOLASフェンスへの接近接触を把握できていなかった。
- ③作業従事者が本件発生リスクの認識不足であった。

①の海側台船をケーソン陸揚げ起重機船前面にシフト作業を行った際に、②の陸側台船が動揺し7号岸壁側へ動いたため、SOLASフェンスに接触した。

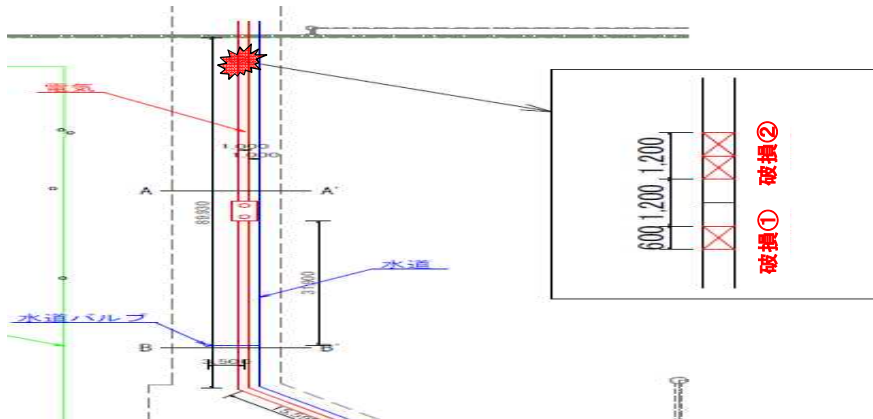
発生場所平面

路床整正後の集積した余剰土を、バックホウ(0.45m³)にてダンプトラックへ積込む作業時に、オペレータが埋設保護管にバックホウを乗り上げている事に気付かず施工を行ない、電気ケーブルの保護管を破損させた。
16:00事故発生

- ①掘削作業にかかわらず、埋設物付近で重機作業を行う場合は車両の誘導員以外の監視員を配置する。
- ②埋設物位置にカラーコーンを設置し、視認性を改善する。
- ③埋設物付近で作業を行う場合は、日々のKYで破損防止策を指導し、確認する。
- ④埋設物破損防止のための施工方法について立案し、指導・確認する。

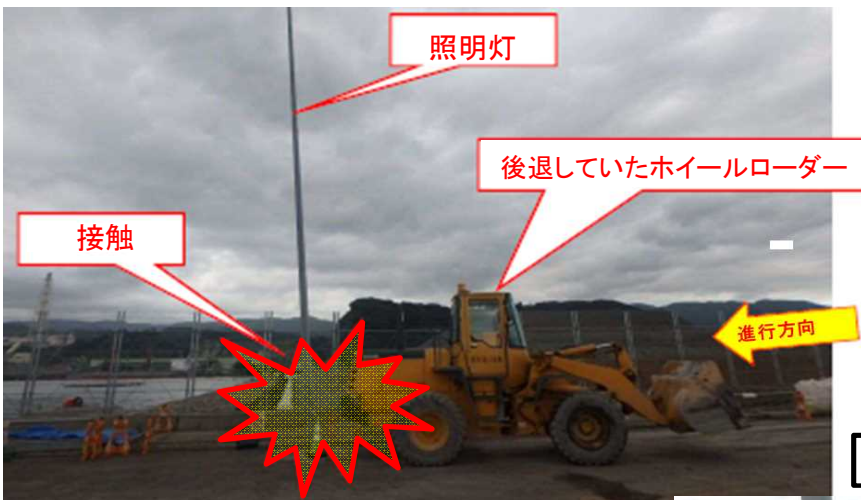
○事故発生時状況写真

被災経緯
 作業終了後、オペレーターがホイールローダーを所定の停車位置まで後退させていたところ、車体後部を照明灯(金属製支柱部)に接触・損傷させた
 17:10 事故発生

- ①朝礼及びKY等において、左右後方確認の徹底について注意喚起を行う。
- ②単管バリケードで照明灯を囲い、単管部にはトラテープを巻き、かつ注意喚起の標識を設置。
- ③後片付けに関しても、手順書を定めた。
- ④停車時は誘導員の配置を行う。

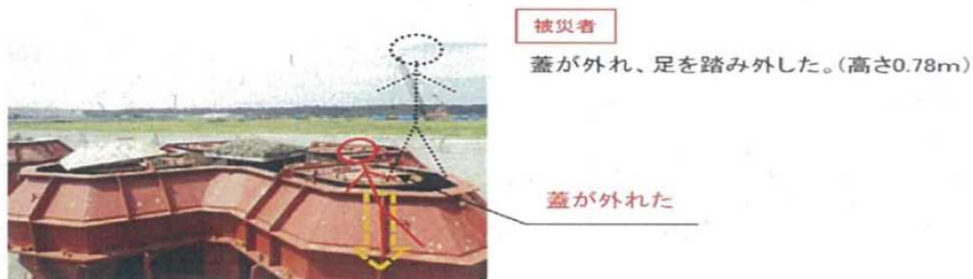
打設作業状況

脚立に乗り、ホッパー打設。

- ①生コン打設の際には、安全性の確保のため、脚立の高さは1.12mのワイド脚立(足場幅0.5m)に統一し、作業員が脚立間を移動する場合は、確実に地面に降りて移動することとする。併せて手順書内に脚立(高さ1.12m)の使用及び作業員の移動手順を明記する。
- ②『型枠に乗らないように』等ルールの再教育を行い、指導の徹底を図る。
- ③型枠本体等の必要な箇所に「型枠に乗らない」及び「縁取り」などの注意喚起を示す表示を行う。
- ④巡視体制の強化、充実を図る。(生コン打設時において、元請け職員が必ず作業を確認する状況を確立する)

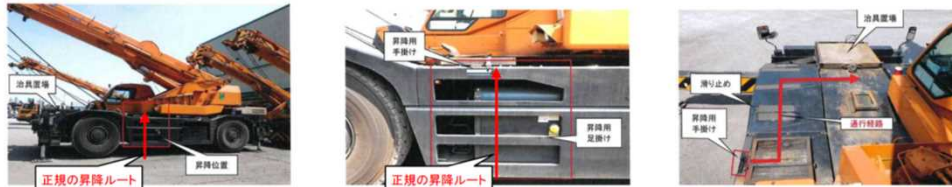
【正規の昇降ルート】

令和2年度 工事関係者事故 発生概要	
工事の概要	海上地盤改良工(グラブ床掘、排砂管設備、土運船運搬、空気圧送揚土)
事故発生日時	令和2年8月22日(土) 9:15 天候:晴れ
被災者	男性(42才、クレーンオペレータ、経験年数17年0カ月)
事故発生状況	被災者(クレーンオペレータ)は、排砂管設置作業の段取替えで、運転していたラフテレーンクレーン(60t吊)の移動に伴い、アウトリガーの敷鉄板(1200×1200)を移動させるため、正規の昇降ルートを通らず、昇降設備のないアウトリガーからクレーンのボディに登り、吊チェーンを車体前方の治具置場から取り出そうとしていた。その際、バランスを崩して1.1mの高さから地面に転落し右腕を強打し、被災した。 被災内容:右肘関節内側側副靭帯損傷、右肘関節外側側副靭帯損傷

- 資材を取る作業を行う際は、正規の昇降ルートから作業することを徹底する。なお、昇降は、3点支持(両手・片足)で行う。
- 一人現地KYの実施強化。
- 近道行為や不安全行動をさせないよう教育、作業中の指導・巡視を強化。
