# 事故事例データベース<個票>

No.134

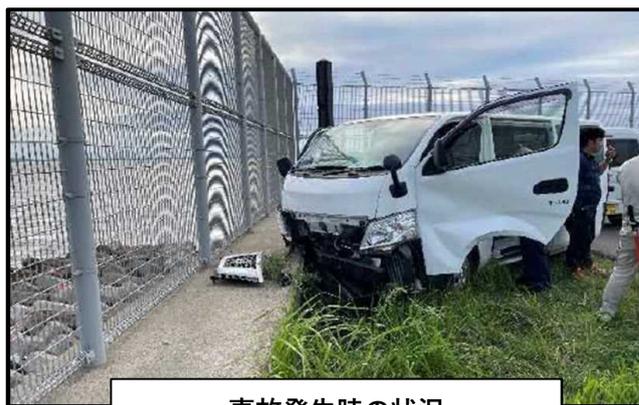
### 災害発生状況図

- ①ID 識別票の管理が不適切であり、携帯していなかった。
- ②運転中にも拘わらず、身分書(ID)を探したため、脇見運転をおこなった。
- ③空港における制限区域内の運転に不慣れであった。

- ①ID 識別票を首から下げて常に携帯しておくことを再周知、教育する。
- ②脇見運転防止のため、車両の運転中は、安全な場所に車を停車させてから、車中で物を探す事を決まりとし、運転者を含め全作業員に教育する。また、忘れ物がないか乗載備品管理簿を用いて確認させる。
- ③新規入場者、初心運転者に対して、元請職員が認めた経験がある作業員を助手席に同乗させ、危険箇所等を誘導(ナビゲート)する。また、1週間後に制限区域内の運転に問題ないかの確認を行う。

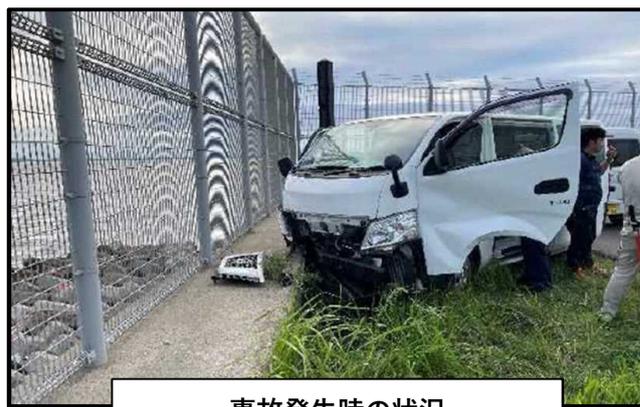
## 災害発生状況図

現場作業終了後、現場から場外へ退場するために、場周道路を車両で移動中、運転手がID 識別票を携帯しておらず車内を確認するため、わき見運転をしたことにより、場周柵基礎(パラペット)に衝突し、車内に乗っていた6名全員が負傷した。  
4:45事故発生

- ①ID 識別票の管理が不適切であり、携帯していなかった。
- ②運転中にも拘わらず、身分書(ID)を探したため、脇見運転をおこなった。
- ③空港における制限区域内の運転に不慣れであった。

- ①ID 識別票を首から下げて常に携帯しておくことを再周知、教育する。
- ②脇見運転防止のため、車両の運転中は、安全な場所に車を停車させてから、車中で物を探す事を決まりとし、運転者を含め全作業員に教育する。また、忘れ物がないか乗載備品管理簿を用いて確認させる。
- ③新規入場者、初心運転者に対して、元請職員が認めた経験がある作業員を助手席に同乗させ、危険箇所等を誘導(ナビゲート)する。また、1週間後に制限区域内の運転に問題ないかの確認を行う。

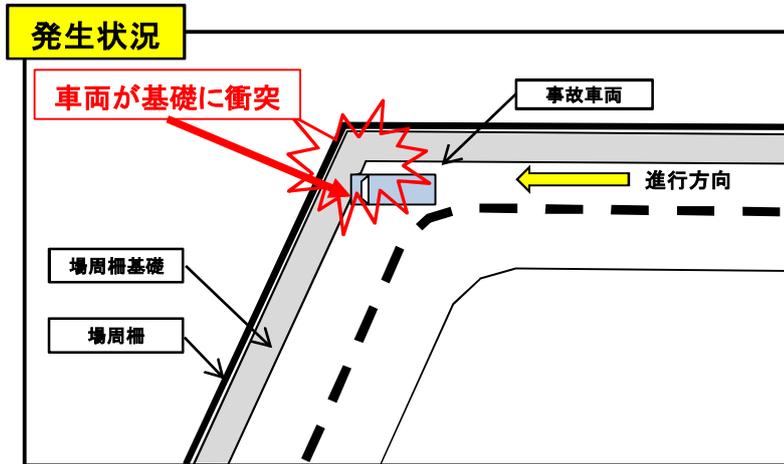
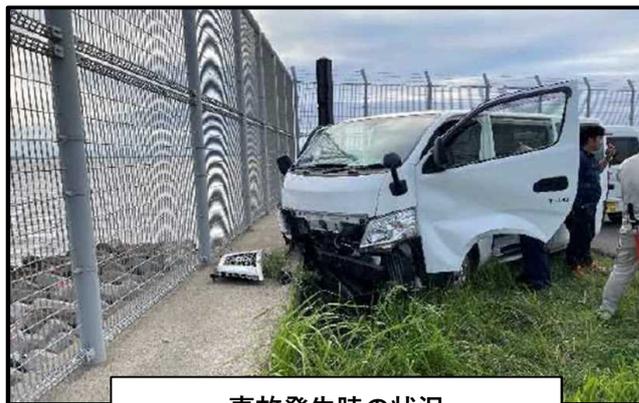
### 災害発生状況図

- ①ID 識別票の管理が不適切であり、携帯していなかった。
- ②運転中にも拘わらず、身分書(ID)を探したため、脇見運転をおこなった。
- ③空港における制限区域内の運転に不慣れであった。

事故発生時の状況
