# 事件事例データベース<個票>

No.201

| 基本情報 | | 人身事故 | | 港湾工事 | | | | | | | | |

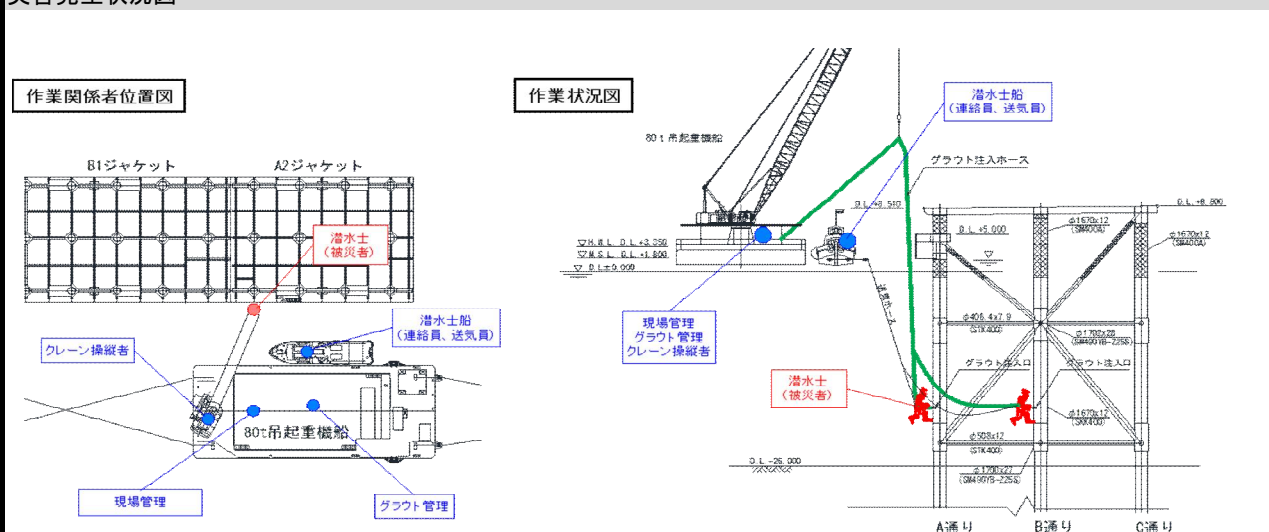
## 災害発生状況図

①被災者の当日の健康状態に異常等はみられず、本人が自覚していない何らかの体調・体質の変状があったものと推測される。

- ①減圧時間をより確実に確保するため、本工事に於いて、減圧時間を1ランク深い深度で管理する。
- ②作業時の実水深を確認するダイブコンピューターの精度確保を徹底するため、毎月1回、ダイブコンピューター深度表示の点検を行う。
- ③体調確認をより丁寧に行うこととし、「潜水作業体調チェックシート」において「朝・潜水前」に加えて「潜水後」の欄を追加し、潜水後の体調チェックを確実にし記録する。また、睡眠時間の記載、アルコールチェッカーを使用した確認を追加する。
- ④各個人の体調管理の重要性を周知するため、セルフケアについて安全教育を行う。
- ⑤作業再開にあたり作業員への再発防止教育を行い、再発防止対策の周知徹底を図る。

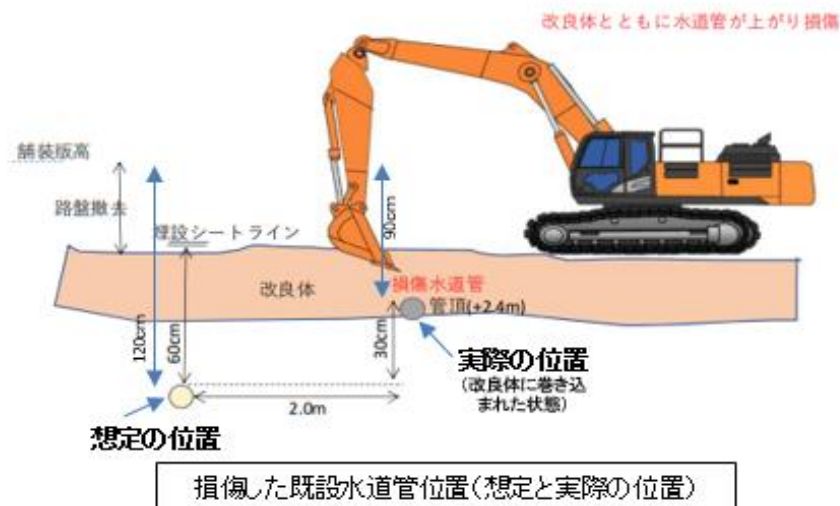
既設水道管損傷 (近景)

- (1)既設埋設管の位置・深さを確認するため、試掘を実施していた。
- (2)試掘作業を実施していたところ、セメント系改良体が露出したため、バックホウを用いて撤去作業を実施した。その際に、改良体内に巻き込まれていた既設水道管を損傷した。

- ・既設埋設管の位置が確認できない場合は、重機による掘削は行わず、人力により慎重に位置確認を行う。
- ・埋設ケーブル位置測定器により、既設埋設管の平面位置・深度を確認する。
- ・セメント系改良体等の支障物が発覚した場合、既設埋設管から50cm以内は振動工具を使用してほぐした上で撤去する。

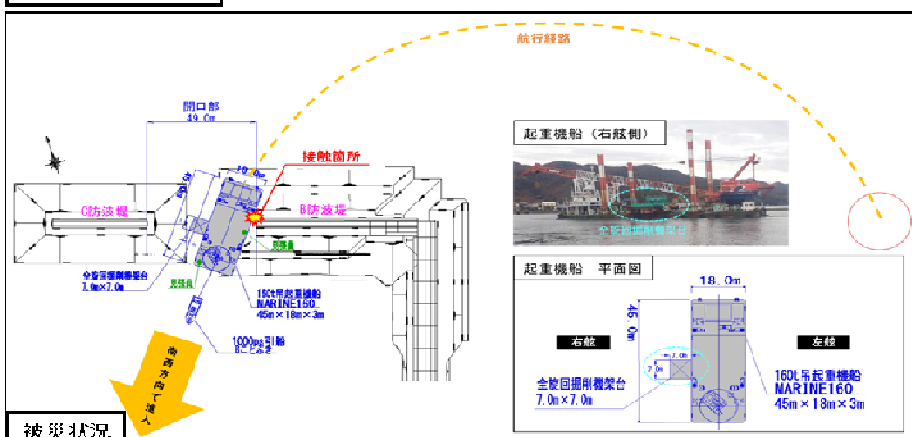
### 作業関係者位置図

現場へ起重機船160t吊を防波堤開口部から入域させる際、えい航船団が防波堤法線に対して斜め方向から進入し、船体左舷側と防波堤端部を接触させ、防波堤が損傷した。7:30起重機船出港、12:45現場へ入域、事故発生

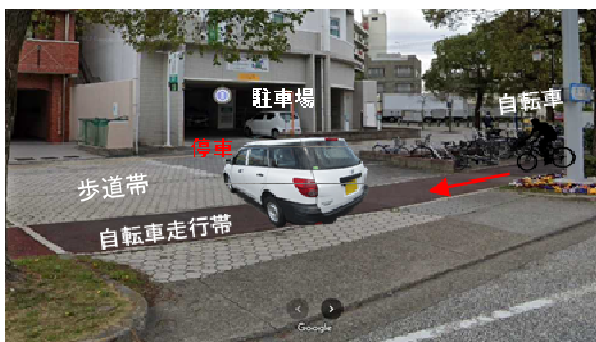
### 【事故発生状況】

- ① 用務先での業務終了後、業務用自動車を運転し、立体駐車場前に到着
- ② 立体駐車場に入庫車両がいたため、歩道上(後部が自転車走行帯上)に進入し停止・待機

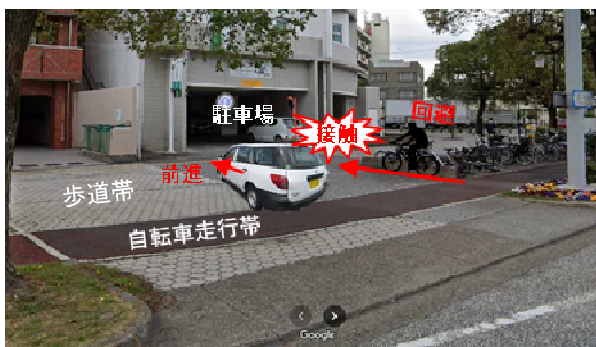
- ③ 業務用自動車右側より自転車が接近してきたため、自転車通行帯を空けるべく業務用自動車を若干前進
- ④ 自転車は、車両が停止していたため、歩道側(業務用自動車の前進方向)へ進路変更
- ⑤ 両者が同じ方向へ回避行動をとったため、

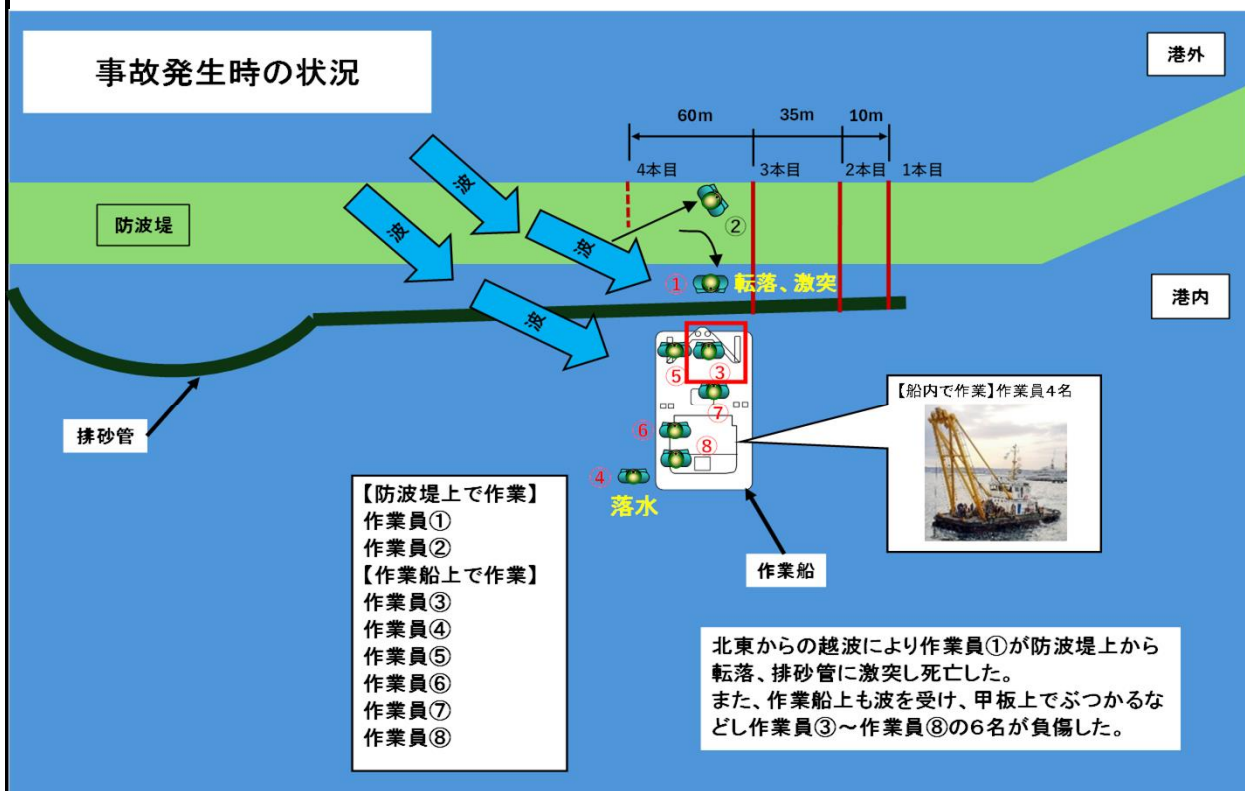
## 災害発生状況図

排砂管撤去作業にあたり、排砂管を北防波堤にワイヤーで仮係留していたが波浪によりワイヤーが破断。航路側へ排砂管が流出する恐れがあったため、北防波堤上で排砂管の流出防止対策作業(ワイヤーによる再固縛)を行っていたところ、防波堤を越える波の襲来により作業員①が防波堤上から転落、排砂管に激突し死亡した。また、作業船上で作業していた作業員③～作業員⑧の6名が船の急激な動揺により転ぶなどして負傷した。

①事故発生場所では防波堤に被る波も見られ危険性の認識はあったが、排砂管の航路流出防止を優先し作業を行ってしまった。

- ①防波堤上での作業にあたっては作業中止基準を遵守する。
- ②緊急性がある場合でも独自の判断で行動しないよう安全教育を実施する。
- ③排砂管の仮係留方法を防波堤への固定からアンカーによる仮係留へ変更する。

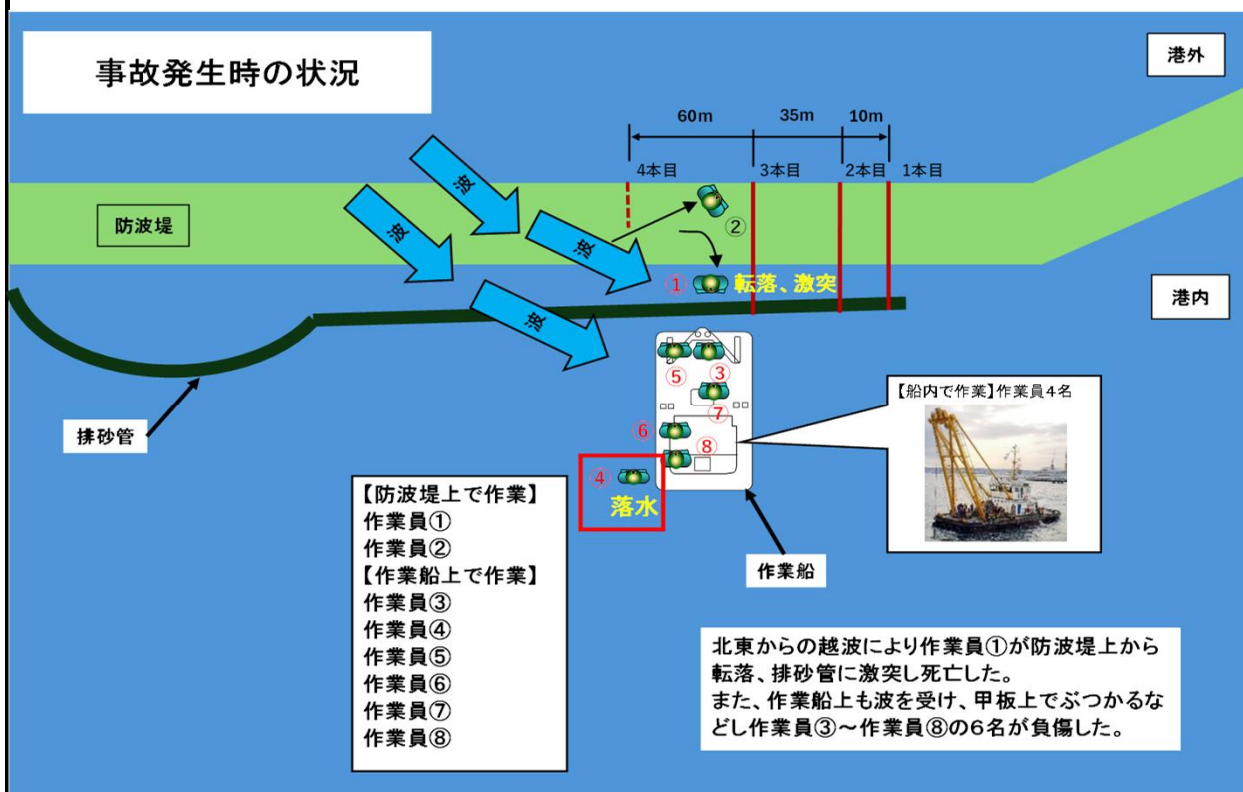
## 災害発生状況図

排砂管撤去作業にあたり、排砂管を北防波堤にワイヤーで仮係留していたが波浪によりワイヤーが破断。航路側へ排砂管が流出する恐れがあったため、北防波堤上で排砂管の流出防止対策作業(ワイヤーによる再固縛)を行っていたところ、防波堤を越える波の襲来により作業員①が防波堤上から転落、排砂管に激突し死亡した。また、作業船上で作業していた作業員③～作業員⑧の6名が船の急激な動揺により転ぶなどして負傷した。

①事故発生場所では防波堤に被る波も見られ危険性の認識はあったが、排砂管の航路流出防止を優先し作業を行ってしまった。

- ①防波堤上での作業にあたっては作業中止基準を遵守する。
- ②緊急性がある場合でも独自の判断で行動しないよう安全教育を実施する。
- ③排砂管の仮係留方法を防波堤への固定からアンカーによる仮係留へ変更する。

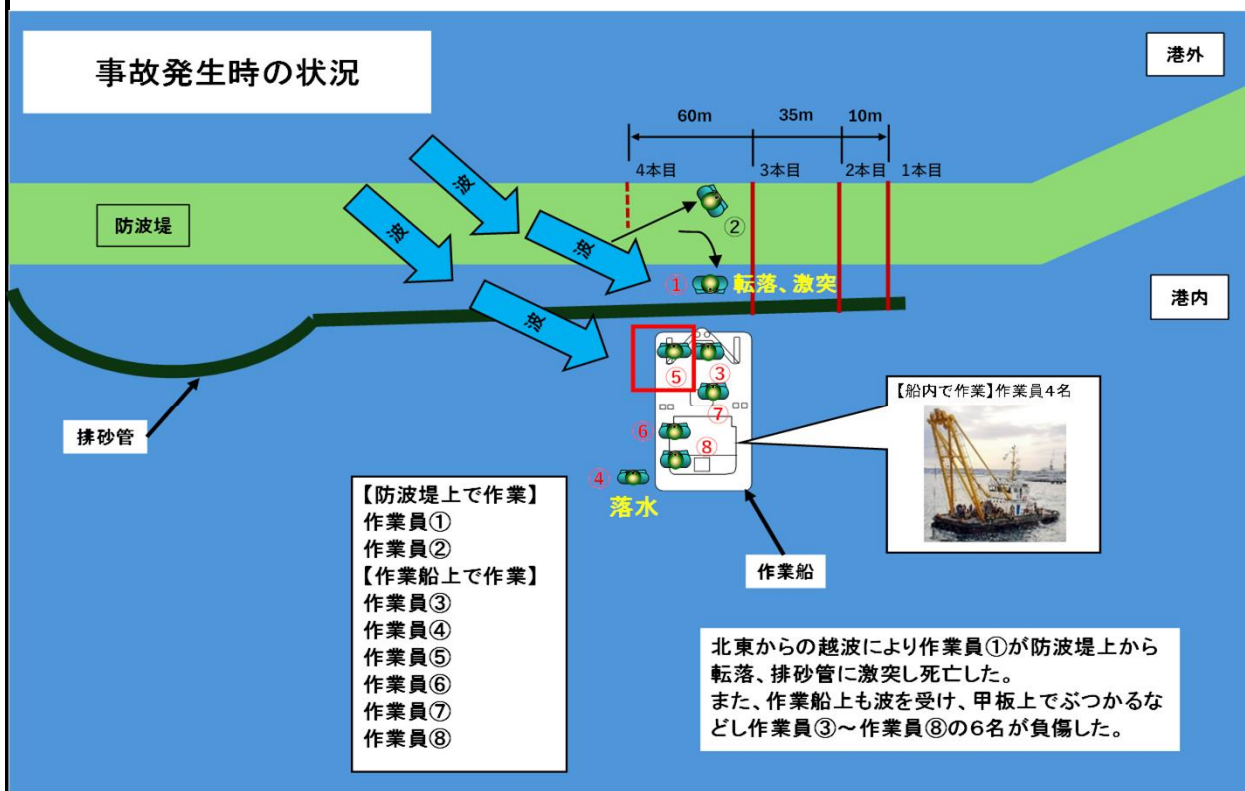
## 災害発生状況図

排砂管撤去作業にあたり、排砂管を北防波堤にワイヤーで仮係留していたが波浪によりワイヤーが破断。航路側へ排砂管が流出する恐れがあったため、北防波堤上で排砂管の流出防止対策作業(ワイヤーによる再固縛)を行っていたところ、防波堤を越える波の襲来により作業員①が防波堤上から転落、排砂管に激突し死亡した。また、作業船上で作業していた作業員③～作業員⑧の6名が船の急激な動揺により転ぶなどして負傷した。

①事故発生場所では防波堤に被る波も見られ危険性の認識はあったが、排砂管の航路流出防止を優先し作業を行ってしまった。

- ①防波堤上での作業にあたっては作業中止基準を遵守する。
- ②緊急性がある場合でも独自の判断で行動しないよう安全教育を実施する。
- ③排砂管の仮係留方法を防波堤への固定からアンカーによる仮係留へ変更する。

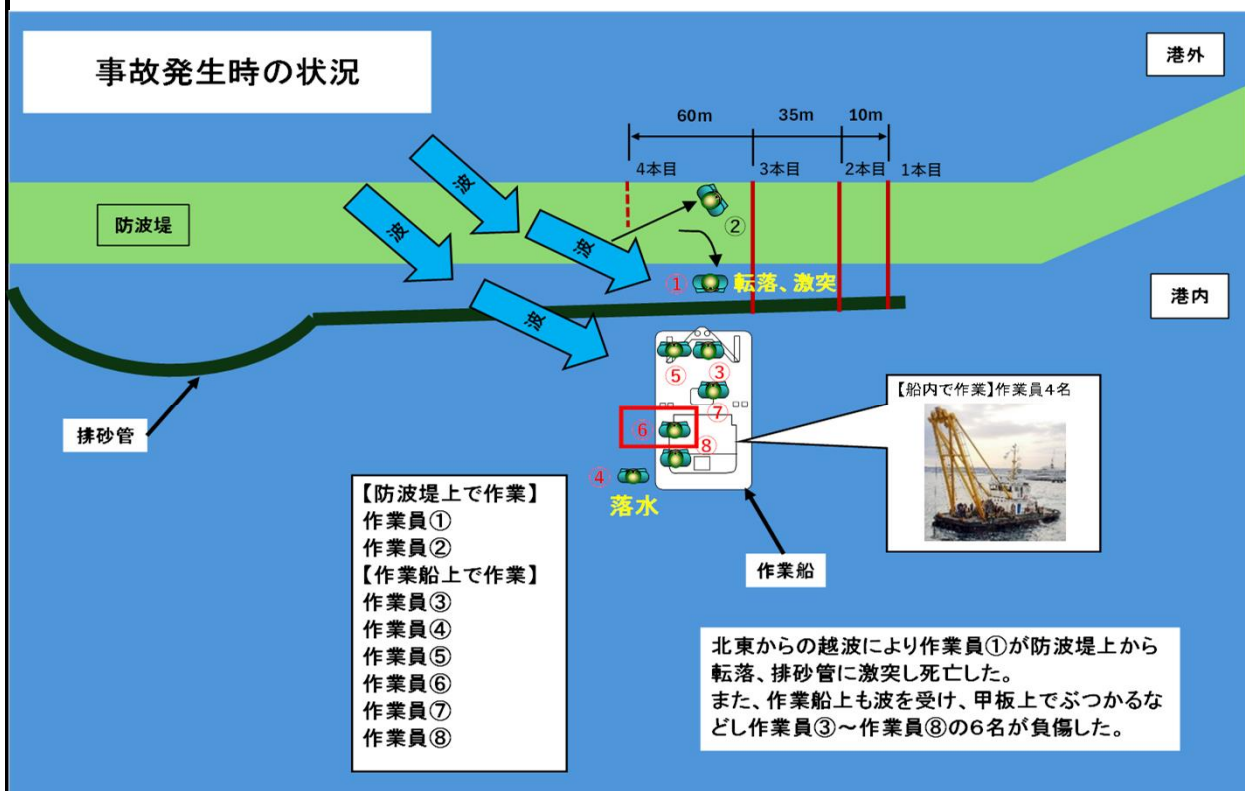
## 災害発生状況図

排砂管撤去作業にあたり、排砂管を北防波堤にワイヤーで仮係留していたが波浪によりワイヤーが破断。航路側へ排砂管が流出する恐れがあったため、北防波堤上で排砂管の流出防止対策作業(ワイヤーによる再固縛)を行っていたところ、防波堤を越える波の襲来により作業員①が防波堤上から転落、排砂管に激突し死亡した。また、作業船上で作業していた作業員③～作業員⑧の6名が船の急激な動揺により転ぶなどして負傷した。

①事故発生場所では防波堤に被る波も見られ危険性の認識はあったが、排砂管の航路流出防止を優先し作業を行ってしまった。

- ①防波堤上での作業にあたっては作業中止基準を遵守する。
- ②緊急性がある場合でも独自の判断で行動しないよう安全教育を実施する。
- ③排砂管の仮係留方法を防波堤への固定からアンカーによる仮係留へ変更する。

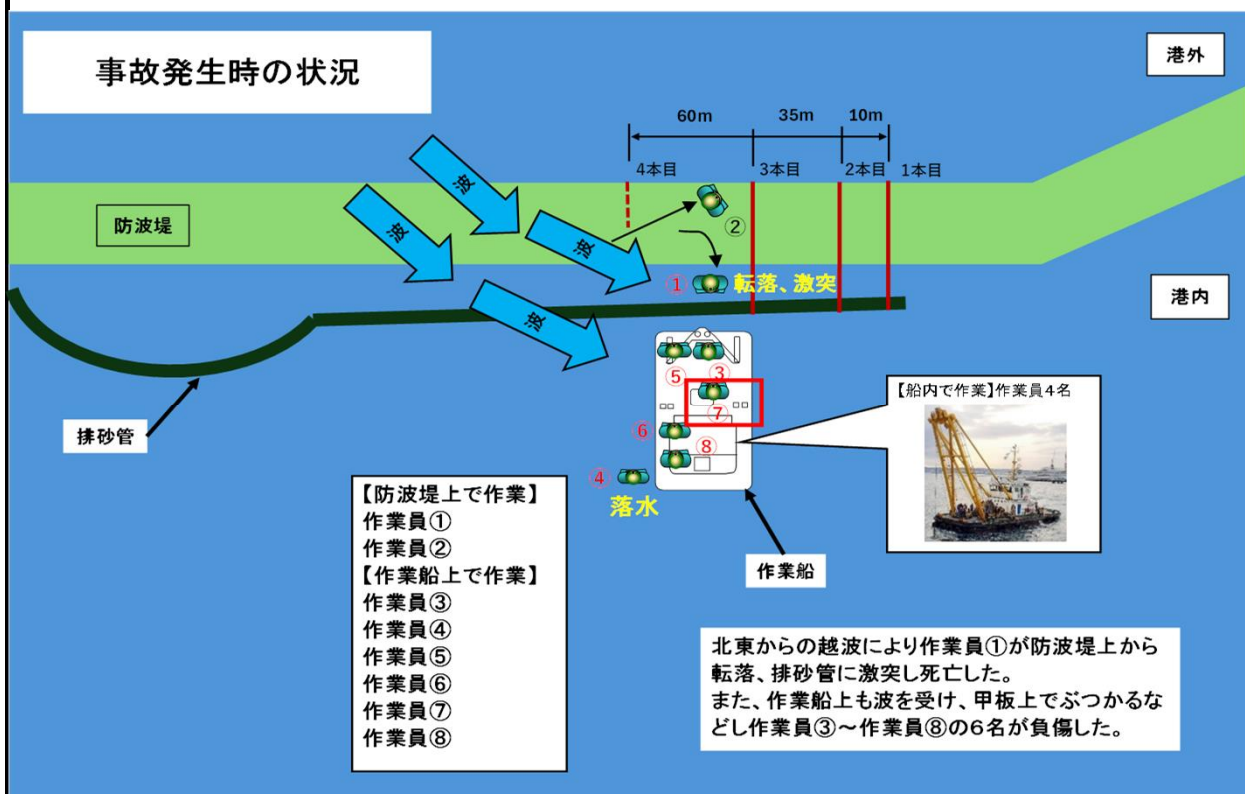
## 災害発生状況図

排砂管撤去作業にあたり、排砂管を北防波堤にワイヤーで仮係留していたが波浪によりワイヤーが破断。航路側へ排砂管が流出する恐れがあったため、北防波堤上で排砂管の流出防止対策作業(ワイヤーによる再固縛)を行っていたところ、防波堤を越える波の襲来により作業員①が防波堤上から転落、排砂管に激突し死亡した。また、作業船上で作業していた作業員③～作業員⑧の6名が船の急激な動揺により転ぶなどして負傷した。

①事故発生場所では防波堤に被る波も見られ危険性の認識はあったが、排砂管の航路流出防止を優先し作業を行ってしまった。

- ①防波堤上での作業にあたっては作業中止基準を遵守する。
- ②緊急性がある場合でも独自の判断で行動しないよう安全教育を実施する。
- ③排砂管の仮係留方法を防波堤への固定からアンカーによる仮係留へ変更する。

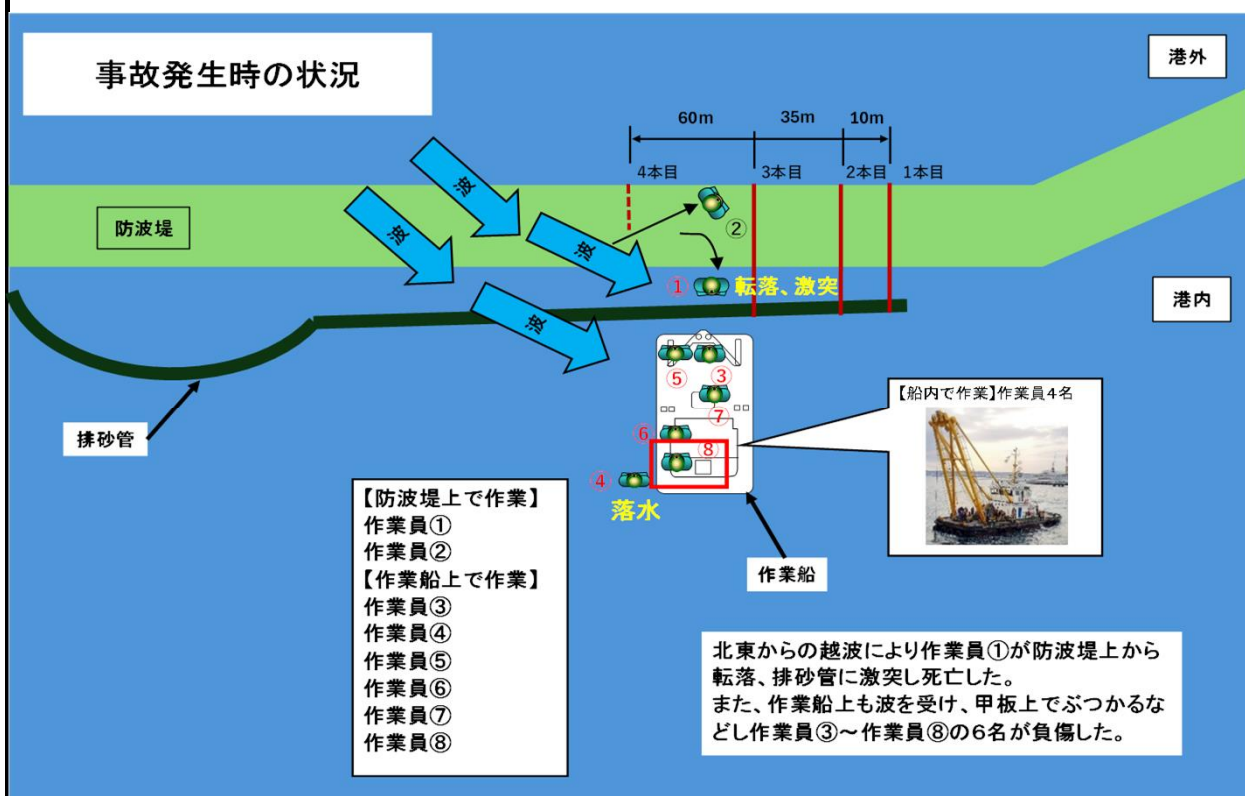
## 災害発生状況図

排砂管撤去作業にあたり、排砂管を北防波堤にワイヤーで仮係留していたが波浪によりワイヤーが破断。航路側へ排砂管が流出する恐れがあったため、北防波堤上で排砂管の流出防止対策作業(ワイヤーによる再固縛)を行っていたところ、防波堤を越える波の襲来により作業員①が防波堤上から転落、排砂管に激突し死亡した。また、作業船上で作業していた作業員③～作業員⑧の6名が船の急激な動揺により転ぶなどして負傷した。

- ①防波堤上での作業にあたっては作業中止基準を遵守する。
- ②緊急性がある場合でも独自の判断で行動しないよう安全教育を実施する。
- ③排砂管の仮係留方法を防波堤への固定からアンカーによる仮係留へ変更する。
