港湾施設の利用可否判断に係るガイドライン

参考資料

令和6年能登半島地震の際の利用可否判断等の状況

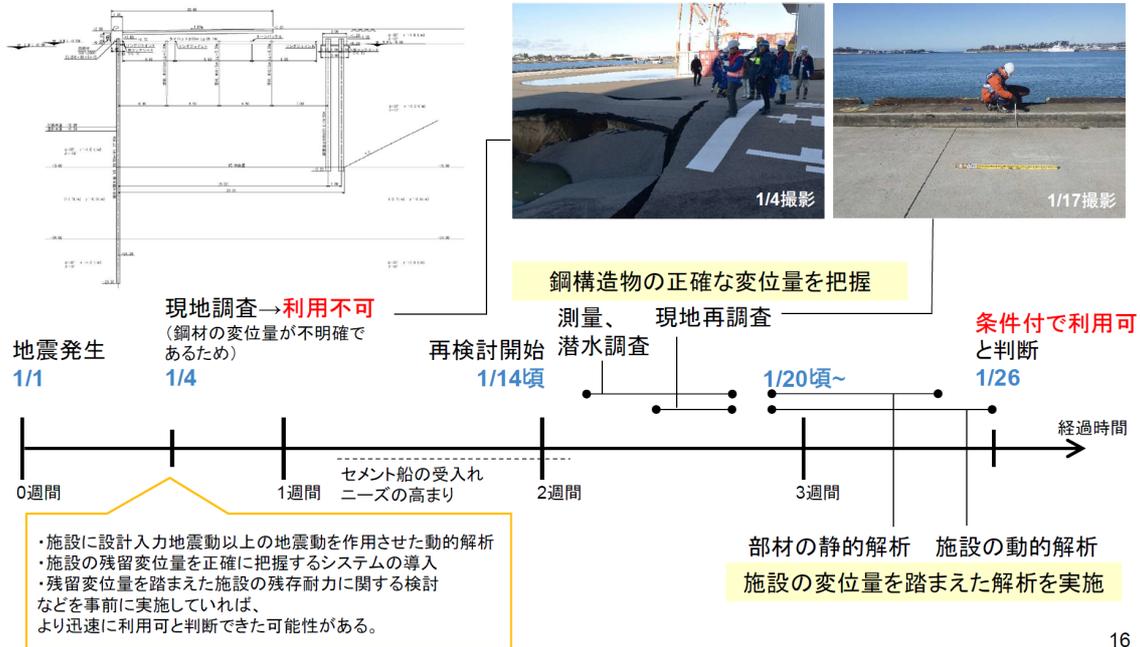
図 6-4 金沢港御供田 1 号岸壁での測量、解析による利用可否判断の流れ

正確な利用可否判断においては、矢板変位量と長尾らの成果による部材損傷の可能性の評価では施設の地盤・構造条件等の個別性が考慮出来ず、より正確な評価のためには計測された変位と対象施設の地盤・構造条件を反映した解析的検討が必要と考えた。そこで、比較的計算負荷が小さく短時間で実施しやすい骨組解析によりモデル化し、測定された矢板天端変位量になるように矢板天端に強制変位を与えて変形させ、部材損傷の可能性を検討した。その結果、矢板の最大曲げモーメントは降伏モーメントを下回ったが、控え杭の最大曲げモーメントは径厚比に応じた最大曲げ耐力も上回っており、安定性が不足しているという判断となった（1 月 25 日時点）。

【例2】 追加の測量・解析で改めて判断した事例
 金沢港 御供田1号岸壁(矢板式 設計水深-10.5m)
