事故事例データベース<個票>

No.258

基本情報	人身事故	空港工事	
工種	25:土工		休業日数 死亡
被災者	年令	43才	性別 男
	職種	運転手(特殊)	現場経験年数 24年 4月
	被災の部位	10:その他()	
	被災の性質	10:窒息	
災害発生状況	発生日時	令和6年10月18日 20時25分頃	災害発生場所 陸上
			天候 1:晴れ
	波 (m)	2:やや波がある(0.3~1.0)	風 (m/sec) 2:弱風(2~4)
	起因物	04:車両系建設機械:掘削用	
	事故の型	01:墜落・転落

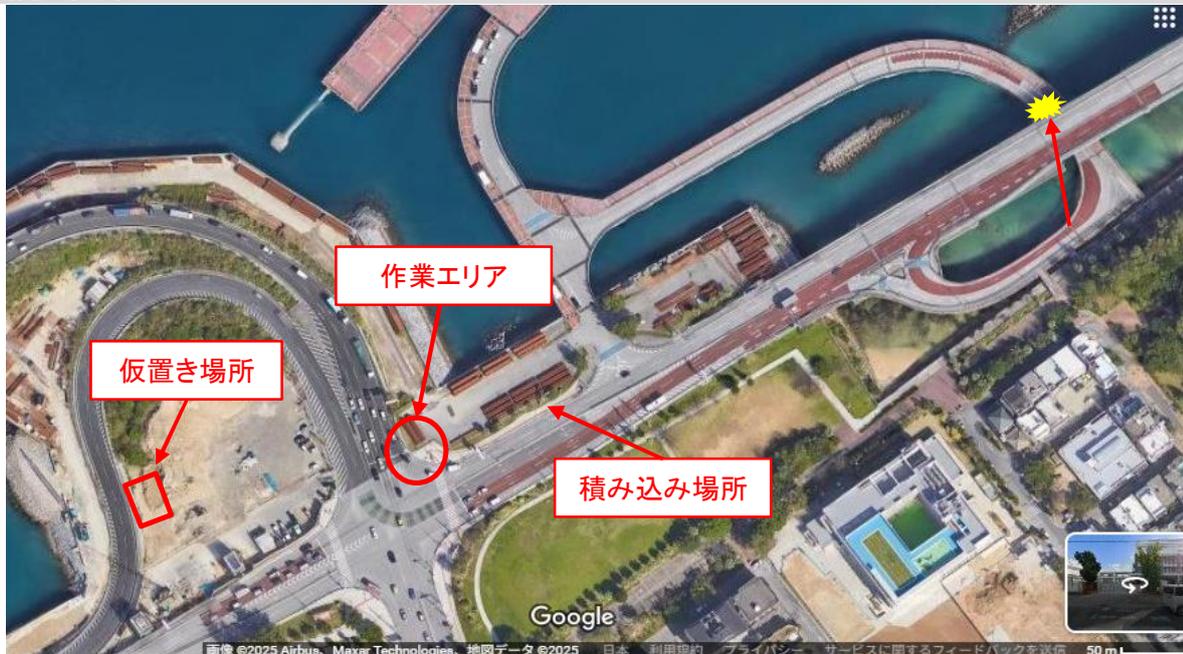
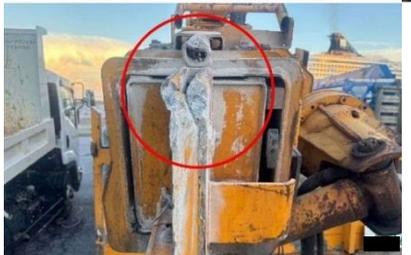
災害発生状況図

10月7日(月)22:00から既設照明柱の撤去作業を行っていた。10月8日(火)4:00頃、撤去した照明柱を仮置き場所に搬出するため、建柱車に積み込み固縛を行って運搬をしていたところ、ブームを倒し忘れており、橋梁高架下を通過する際に、橋桁下面に接触し、橋桁のコンクリートの一部を破損、接触の反動で車体の下部が舗装面に接触し舗装面に擦れた傷がついた。

- ①建柱車の運転者はブームを格納したものだと思い込んでいた。
- ②投光器を3台使用して作業を行っていたが、この日に限り、運転者のヘッドライトの電池が切れた状態で作業していた。
- ③注意喚起の看板や高さ制限ゲートを設置していなかった。

建柱車(橋桁下部との接触箇所)

①ブーム付きの作業車が現場から出る際、作業手順書の通りブームが格納されていることを2人以上(運転手+職員or職長)で確認し、車両周囲を一週し安全確認を行う。確認は指差し点検で行う。車両を出す前に運転手が職員に連絡し、チェックリストの確認を職員が行う。上記ルールは車両の左右の扉に張り付け、見える化する。②作業開始前に対面チェックで、ヘッドライトの点灯確認を行い、点灯を確認してから作業を開始する。投光器の配置状況を確認する。③車両を出す際に確認者を配置し、ブームの格納を確認する。工事のメイン現場出入口に高さ制限ゲートを設置する。工事の仮設出入口については誘導員配置が原則なので、誘導員がブーム格納を確認する。

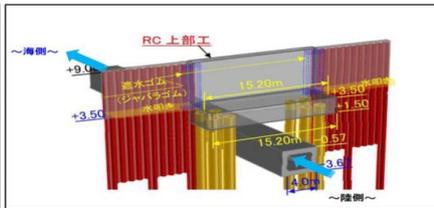
状況説明図 (通常の放水状況)

本工事の基礎工において、コンクリート壁体の基礎となる8本の鋼管杭を圧入する作業で、2本目の鋼管杭を圧入作業中に、現場周辺の海面上面に汚濁が発生した。このため、工事を一時中止し、背後企業へ連絡し、汚濁発生の原因究明を開始した。その後、埋設函渠の位置確認の試掘調査を行った結果、埋設函渠と鋼管杭が接触し、埋設函渠を損傷させている状況にあることが判明した。 7:50 安全朝礼、8:00 作業開始、13:00 午後作業開始、13:40 鋼管杭圧入開始、14:10 事故発生

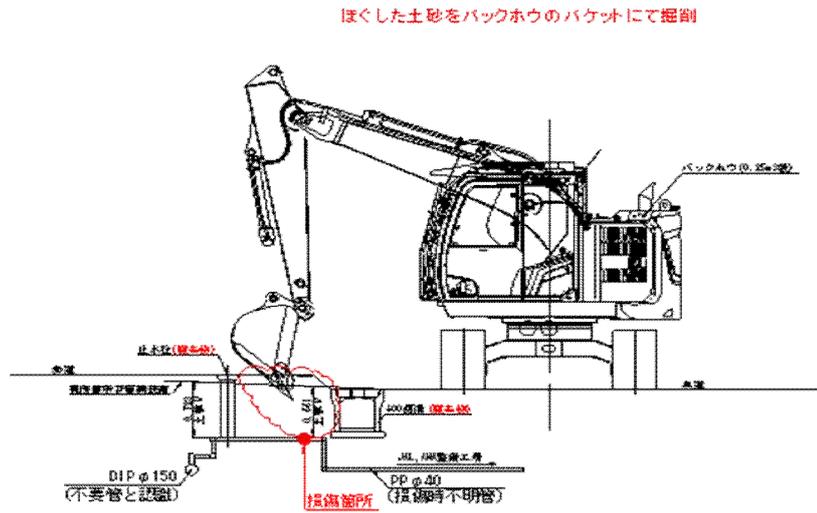
災害発生状況図

被災経緯
 構造物撤去のための掘削作業中、0.25m3 級バックホウで水道管布設図に記載されていなかった水道管PPφ40mm 管を損傷させた。

事故要因
 現場着手前に空港管理者から提供された図面に当該水道管の記載がなく、その後の不要埋設物の確認においても確認対象に含まれていなかった。

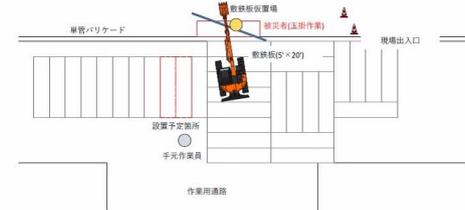
【状況1】クレーンモードに切り替えて吊上げる

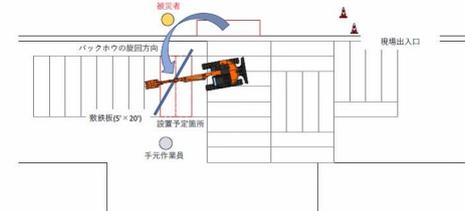
【状況2】設置箇所へ振り込む

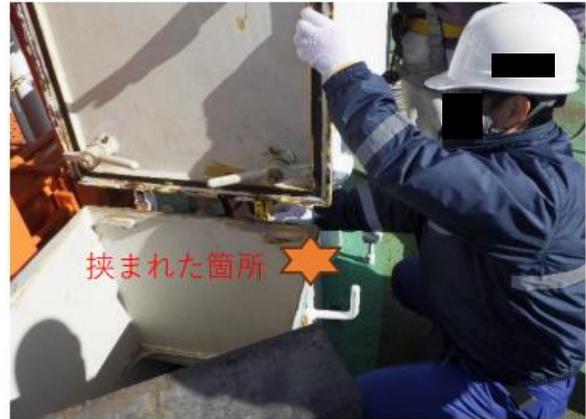
事故が生じたハッチ

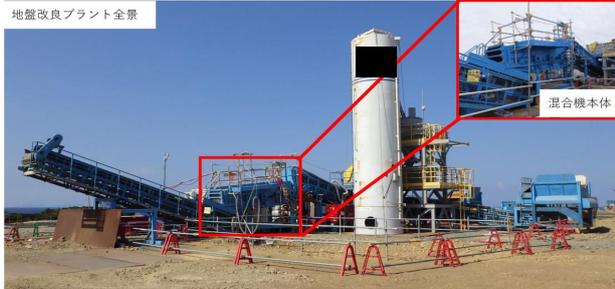
地盤改良プラント全景

作業者が再打撃を行おうとしていた隣で作業監視をしていた被災者(作業指揮者)は、自己判断で人力で揺らして外そうと手を出した。

同じタイミングで作業者がハンマーにて部材を叩いた際に、被災者(作業指揮者)の左手人差し指を叩いてしまい負傷した。

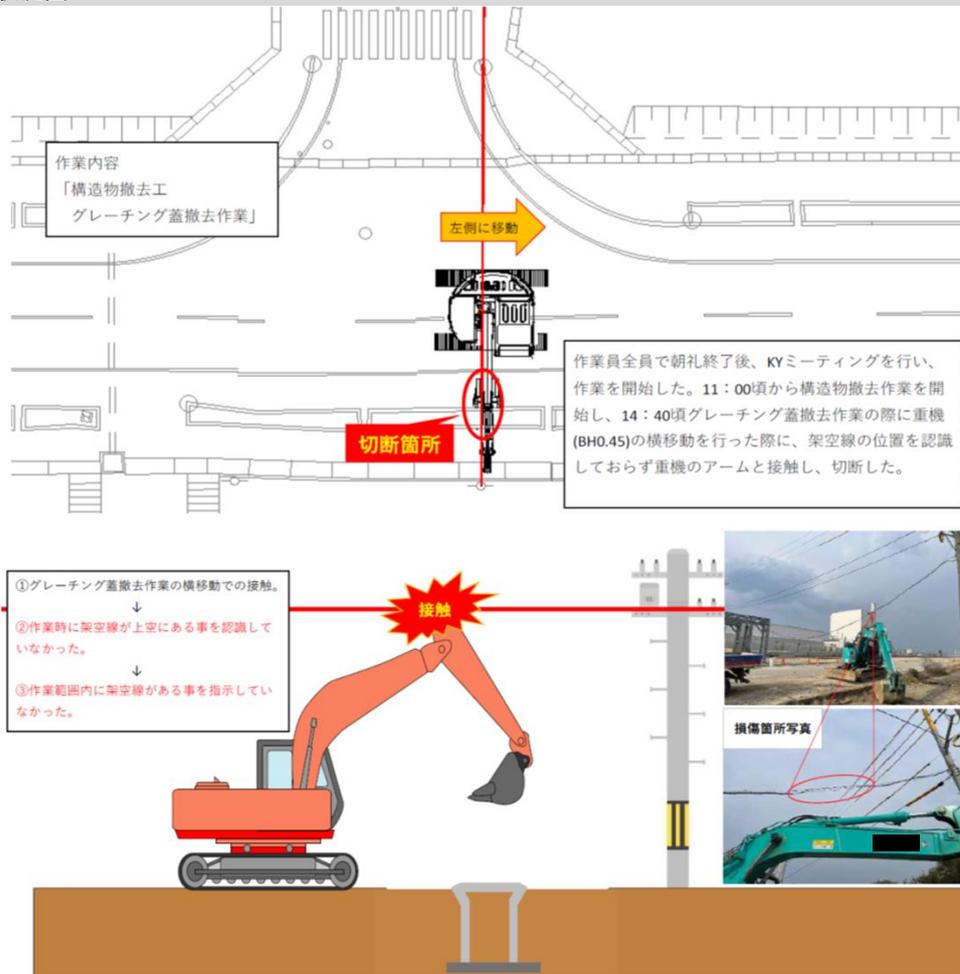
災害発生状況図

架空線がある事を知っていたが、作業時架空線がある事を認識していなかった。
