事故事例データベース<個票>

No.282

基本情報	人身事故	港湾工事	休業日数	13日
工種	29:その他():支保工			
	年令	41才	性別	男
	職種	とび工	分類	1:労災適用
	被災部位	06:骨盤部		
被災者	被災の性質	04:骨折		
	発生日時	令和7年4月4日 13時47分頃	災害発生場所	陸上 天候 1:晴れ
	波高(m)	1:殆ど波がない(~0.3)	風速(m/sec)	3:中風(4~8)
	原因物	22:仮設物・建造物等	気温(°C)	3:10~20
災害発生状況	事故の型	08:はさまれ、巻き込まれ

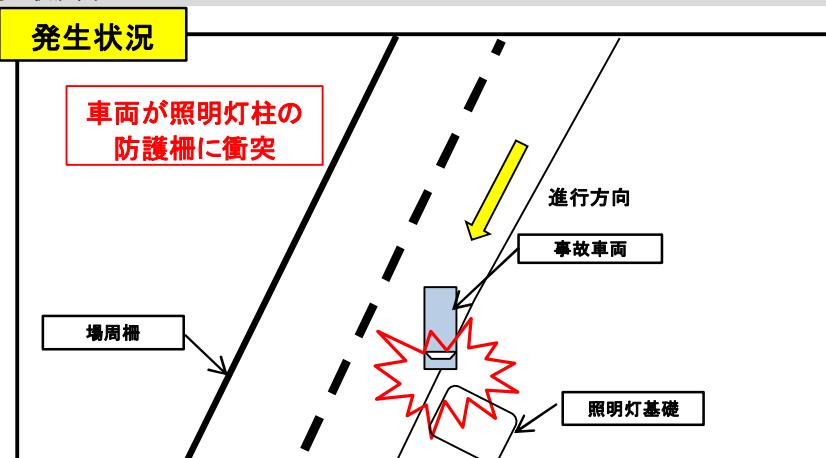
災害発生状況図

05:00 仮設ヤードより連絡車で現場事務所へ移動中、外灯を保護するフェンスに激突

(1)各個人の体調管理を徹底させる。

(2)入退出前に眠気管理チェックシートに基づき、前日の睡眠時間及び眠気の有無について自己申告させる。

(3)全車入退出時は、仮設ヤードから最も近いゲートを使用する。

(4)一定の間隔で鳴るスヌーズ付き目覚まし時計を車内に設ける。(1~2分間隔でアラームで警告する)

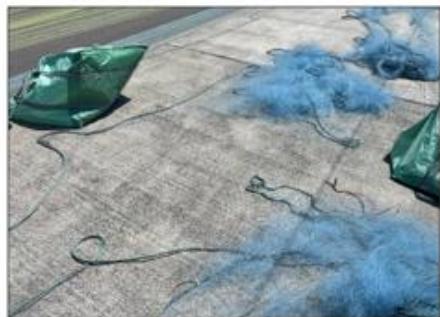
【対策前】灯浮標設置状況

当日の灯浮標の点灯確認を失念し、また、確認報告がないことに気づかなかった。
点検確認が不十分、安全管理体制の欠陥

- ・点滅していなかった灯浮標4について、部品交換を行い復旧を完了。
- ・他の灯浮標3基についても、点検及び部品等の交換を実施し、点灯不良を回避。
- ・報告体制の確保として、灯浮標安全管理体制を構築(点検結果の連絡フロー等の作成)
連絡手段を現場内連絡用アプリにより、点検者(下請) → 責任者(元請)間の
点検結果報告体制を明確にし、また、チェックリストにおいて報告伝達ミスを防止。
