## 参考 1

### 劣化度の判定事例

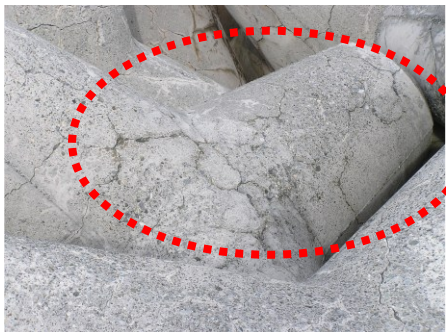
写真 4-03：劣化度判定『c』

欠損や部分的な変状があるブロックが複数個ある。

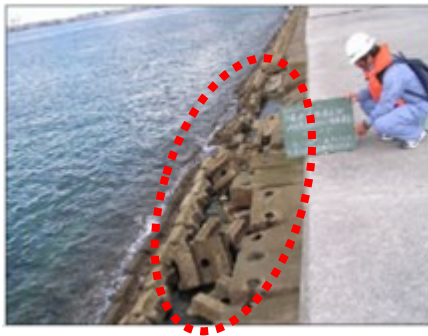
写真 5-01：劣化度判定『a』

被災率 5%以上の移動・散乱がある。

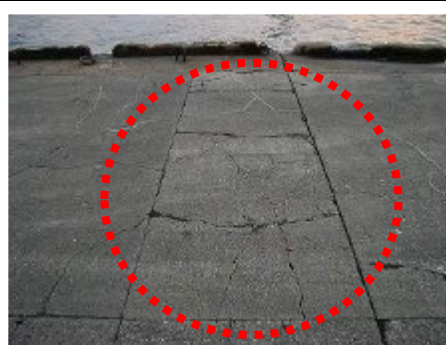
写真 2-07 : 劣化度判定 『b』

コンクリート舗装でひび割れ度が  $0.5 \sim 2\text{m}/\text{m}^2$  以上である。

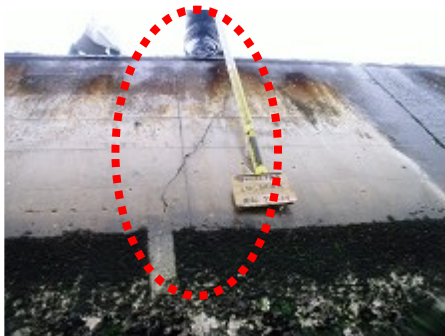
写真 4-04：劣化度判定『b』

幅 3mm 以上のひび割れがある。

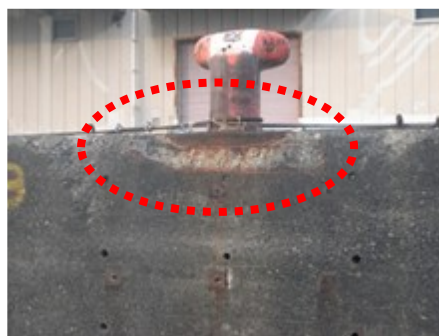
写真 4-06 : 劣化度判定 『b』

小規模な欠損がある。

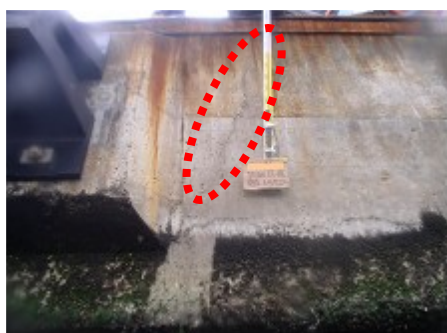
写真 4-09 : 劣化度判定 『c』

幅 3mm 未満のひび割れがある。

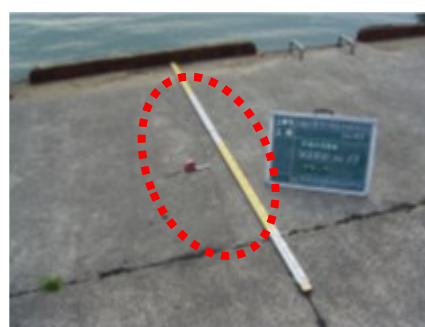
写真 4-10 : 劣化度判定 『c』

幅 3mm 未満のひび割れがある。

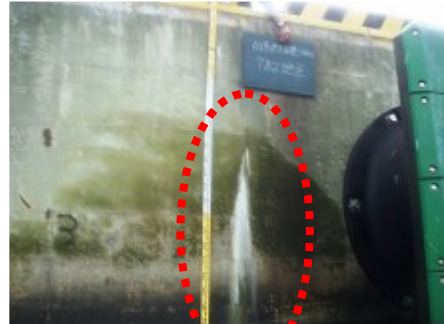
写真 4-12 : 劣化度判定 『c』

幅 3mm 未満のひび割れがある。

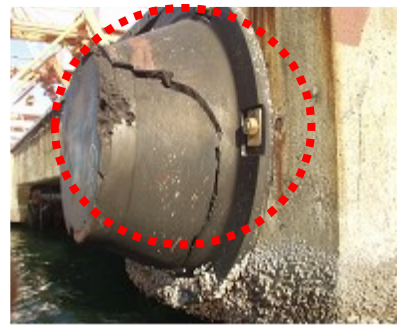
写真 5-04 : 劣化度判定 『a』

本体（ゴム）に永久変形がある。

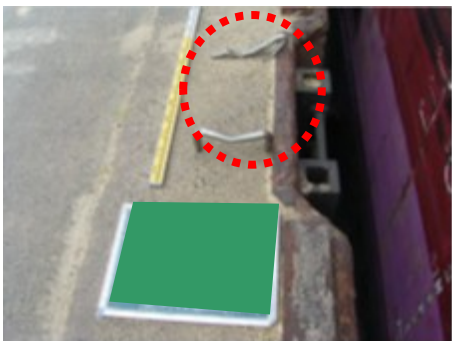
写真 6-03：劣化度判定『a』

損傷が著しく、使用上危険である(最上部タラップ)。

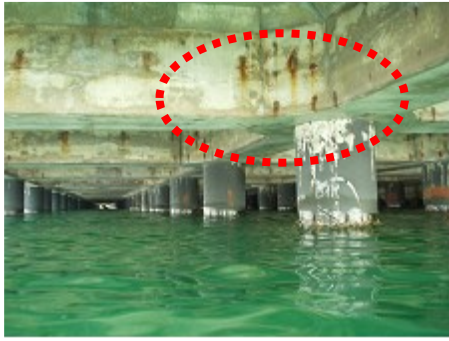
写真 1-25 : 劣化度判定 『c』

錆汁が点状に発生している。
