# 事故事例データベース<個票>

No.303

| 基本情報 | 人身事故 | 空港工事 | |

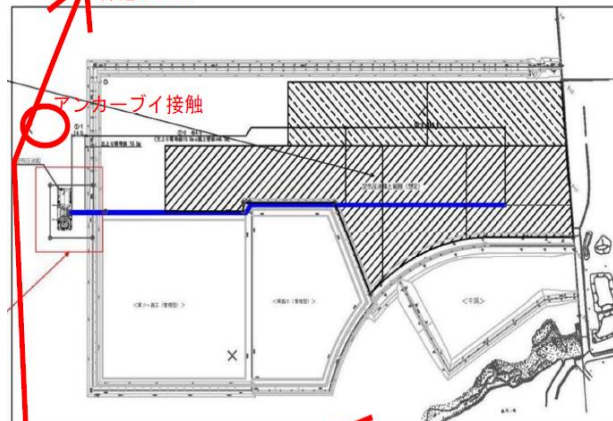
帰港ルート

現地調査終了後、作業船ならびに警戒船の出港場所へ帰港中に、土砂処分場の揚土船周囲にある作業海域および投錨位置を明示するために設置されていた灯浮標と作業船が接触し、同灯浮標を破損した。  
10/21 15:30帰港開始、15:40灯浮標と接触、16:00発注者へ第一報、灯浮標設置者に連絡、17:30海上保安部へ通報。

- ① 現地調査を実施する際には海上保安本部が発報する水路通報等から、調査海域だけではなく、基地港から調査海域までの移動ルート周辺の係留物(障害物)の情報を収集し、調査箇所周辺および調査箇所までの経路に支障物等がないかの確認を行う。あわせて、調査開始前のKY 活動時に船長を含む関係者間での情報共有を行い、支障物やその設置場所の確認を行う。
- ② 調査箇所までの経路においては、乗船した作業員も船長と同様に経路周囲の確認を行い、支障物等への衝突を防ぐ。

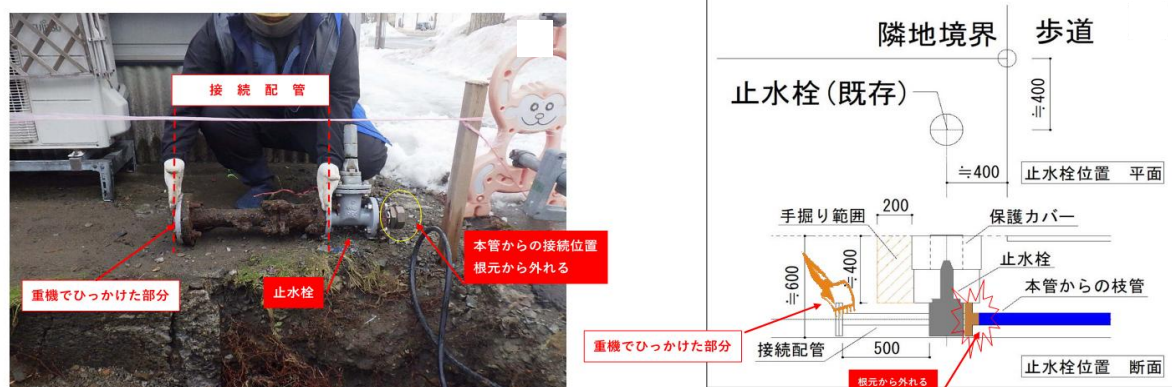
| | 事 故 の 型 | 23:その他( ):埋設されている止水栓の破損 | 気 温 ( ℃ ) 2:0～10 |

損傷させた止水栓の拡大写真及び物損対象物の埋設状況図

- ・止水栓付近の作業の際は、手掘りを実施し、止水栓本体までの目視確認を元請職員と下請け業者の2社で行う。
- ・重機による掘削に当たっては、薄掘りをして、目視確認を行いながら、掘削作業を行う。
- ・掘削作業にあたっては、埋設物などの不確実性を作業員全員で認識・共有して慎重に施工する。
- ・掘削時は、指揮者、合図者に合わせ、元請職員が立会い、作業を確認しながら作業を行う。
- ・朝礼、KY 活動、昼礼時に必ず作業員全員に周知を行い、作業時に確実にに行われていることを元請職員が確認する。

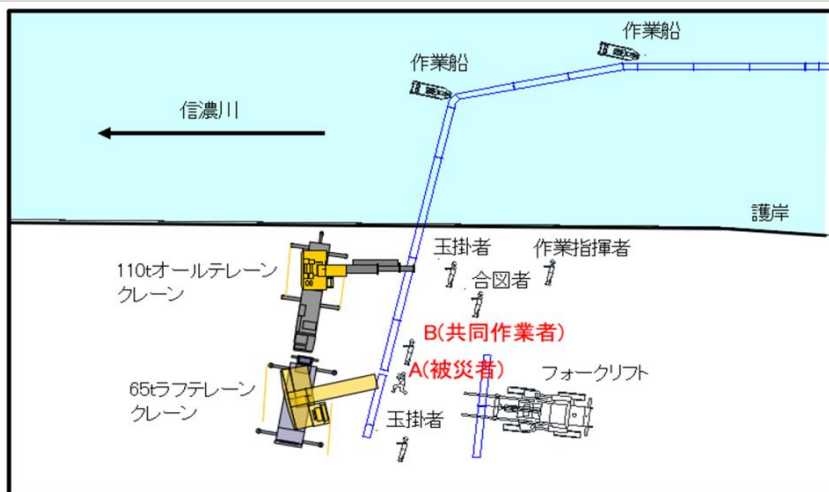
- ・作業変更時の手順が守られなかった。(理解度の確認が不十分)
- ・排砂管に上がって作業は行わないとの教育・指導が不十分だった(作業計画・作業手順の不備、下請け指導が不適切だった)

### 排砂管に跨がりボルトを外す
