事故の概要

発生日時：令和4年4月23日 13時26分以降
 場所：北海道知床半島西側カシュニの滝沖
 概要：旅客船KAZU I（船長1人・甲板員1人・旅客24人計26人乗船）は、航行中、浸水し、沈没した。本事故により、旅客18人、船長及び甲板員が死亡し、旅客6人が行方不明となっている。（令和4年12月12日現在）

船首甲板部ハッチからの浸水により沈没に至るメカニズムの分析

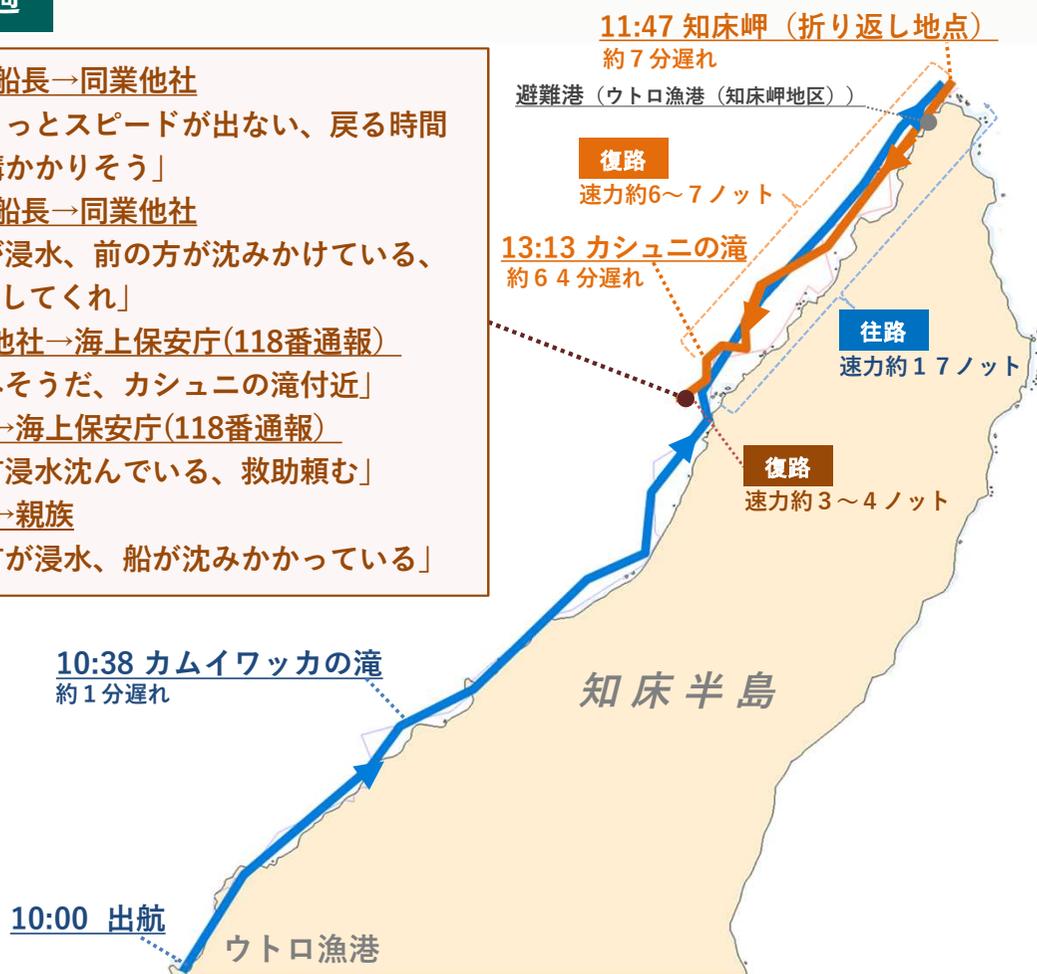
- 13:07 本船船長→同業他社
「ちょっとスピードが出ない、戻る時間結構かかりそう」
- その後 本船船長→同業他社
「船が浸水、前の方が沈みかけている、救助してくれ」
- 13:13 同業他社→海上保安庁(118番通報)
「沈みそうだ、カシュニの滝付近」
- 13:18 本船→海上保安庁(118番通報)
「船首浸水沈んでいる、救助頼む」
- 13:21 旅客→親族
「船首が浸水、船が沈みかかっている」
