# 一般旅客船及び遊漁船による海難事故事例

# 一般旅客船及び遊漁船の海中待機に伴う死傷事例

# 船外機艇の火災事例

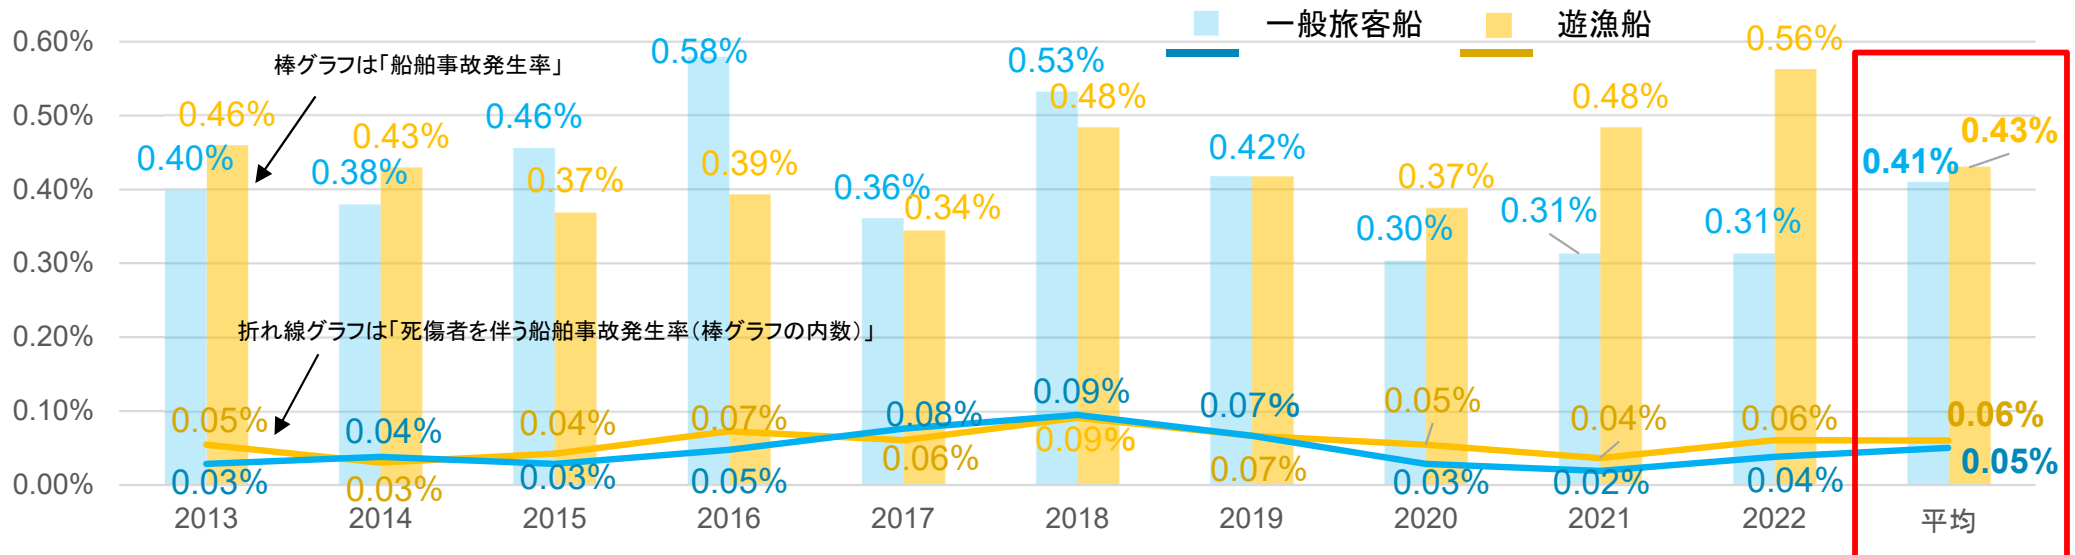
## 一般旅客船と遊漁船の事故発生率

- 一般旅客船と遊漁船の10年間の「船舶事故隻数※1」及び「事故発生率(=船舶事故隻数/隻数※2)」は、以下のとおり
- 単年毎の差はあるが、10年間の平均船舶事故発生率、死傷者を伴う船舶事故発生率は概ね同水準
