# 近年のダイビング船による事故の概要

## 事故の概要

発生日時：令和5年8月16日 12時42分ごろ

発生場所：沖縄県宮古島市下地島北西方

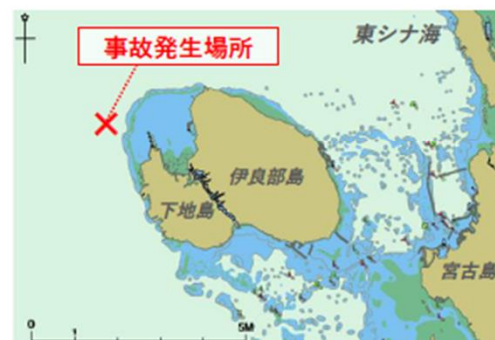
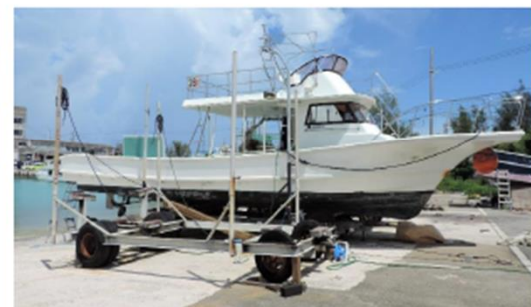
本船（4.8ト、最大搭載人員24人）

概要：本船は、船長1人が乗り組み、ダイビング客12人及びインストラクター7人を乗せて航行中、浸水して転覆した。（死傷者なし）

本船は、開口部の広い船尾部（オープントランサム【写真1】）となっており、錨泊していたところ、波が打ち込んだ。更に船尾が下降した状態で航行し、浸水が進み、転覆した。

- ▶ 船尾部の仕切り板【写真2】が取り外され、また重量のある潜水器材を積載していたことで、船尾部が沈みやすい状態であった。
- ▶ 油圧配管の修理後に貫通部等を塞がずに開いたままの状態であった。

- ▶ 気象・海象が悪化する前に避難するなどの判断ができなかった。

- ▶ 本船の構造（波の打ち込みやすさ等）や排水能力を理解し、浸水を認めた場合は、直ちに必要な応急措置を行うこと。
- ▶ 天候の悪化を察知した場合は、速やかにダイビングを中止し、避難を開始すること。
