# 公共土木施設災害復旧事業費国庫負担法移行後の 水道施設の災害査定事例集(令和6年災害)

国土交通省 水管理・国土保全局  
防災課

# 1. 査定事例《専用道路ののり面崩壊による被災》

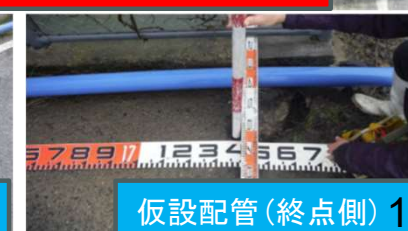
| 被災状況 | 久富大橋の橋脚の沈下に伴う管体の変形、橋台背面の埋設管の継手のズレ（漏水） | |

- 水管橋のたわみの制限値（ $L/350$ （mm）、 $L$ ＝支間長）を準用。
- 橋梁添架管のたわみ量が制限値を超えたため、被災と判断。
- また、橋台背面の埋設管の漏水もあり、被災を複数箇所確認。

- 被災した鋼管から水道配水用ポリエチレン管（伸縮性、可とう性又は離脱防止機能を有する管）への架替えを認めた。
