## 土砂災害随時情報（奈良県十津川流域） 第 2 5 号

土砂災害防止法に基づく緊急調査の随時情報 2 5

【奈良県五條市大塔町赤谷】

# 河道閉塞箇所における仮排水路の現況写真

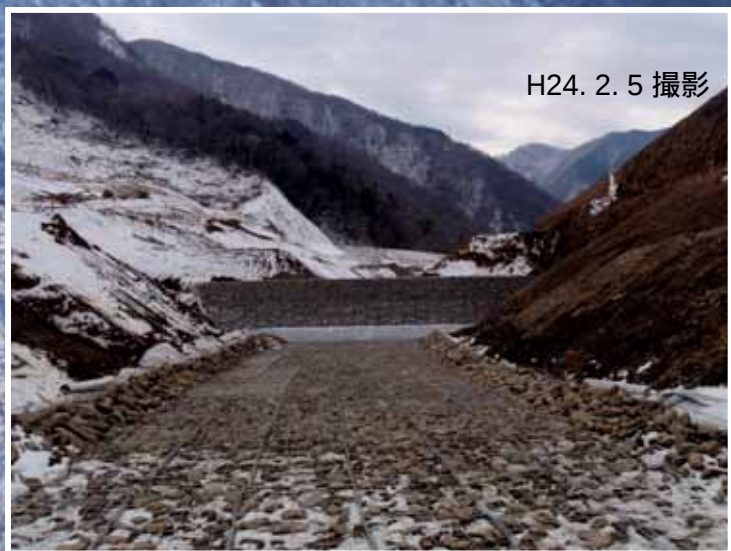
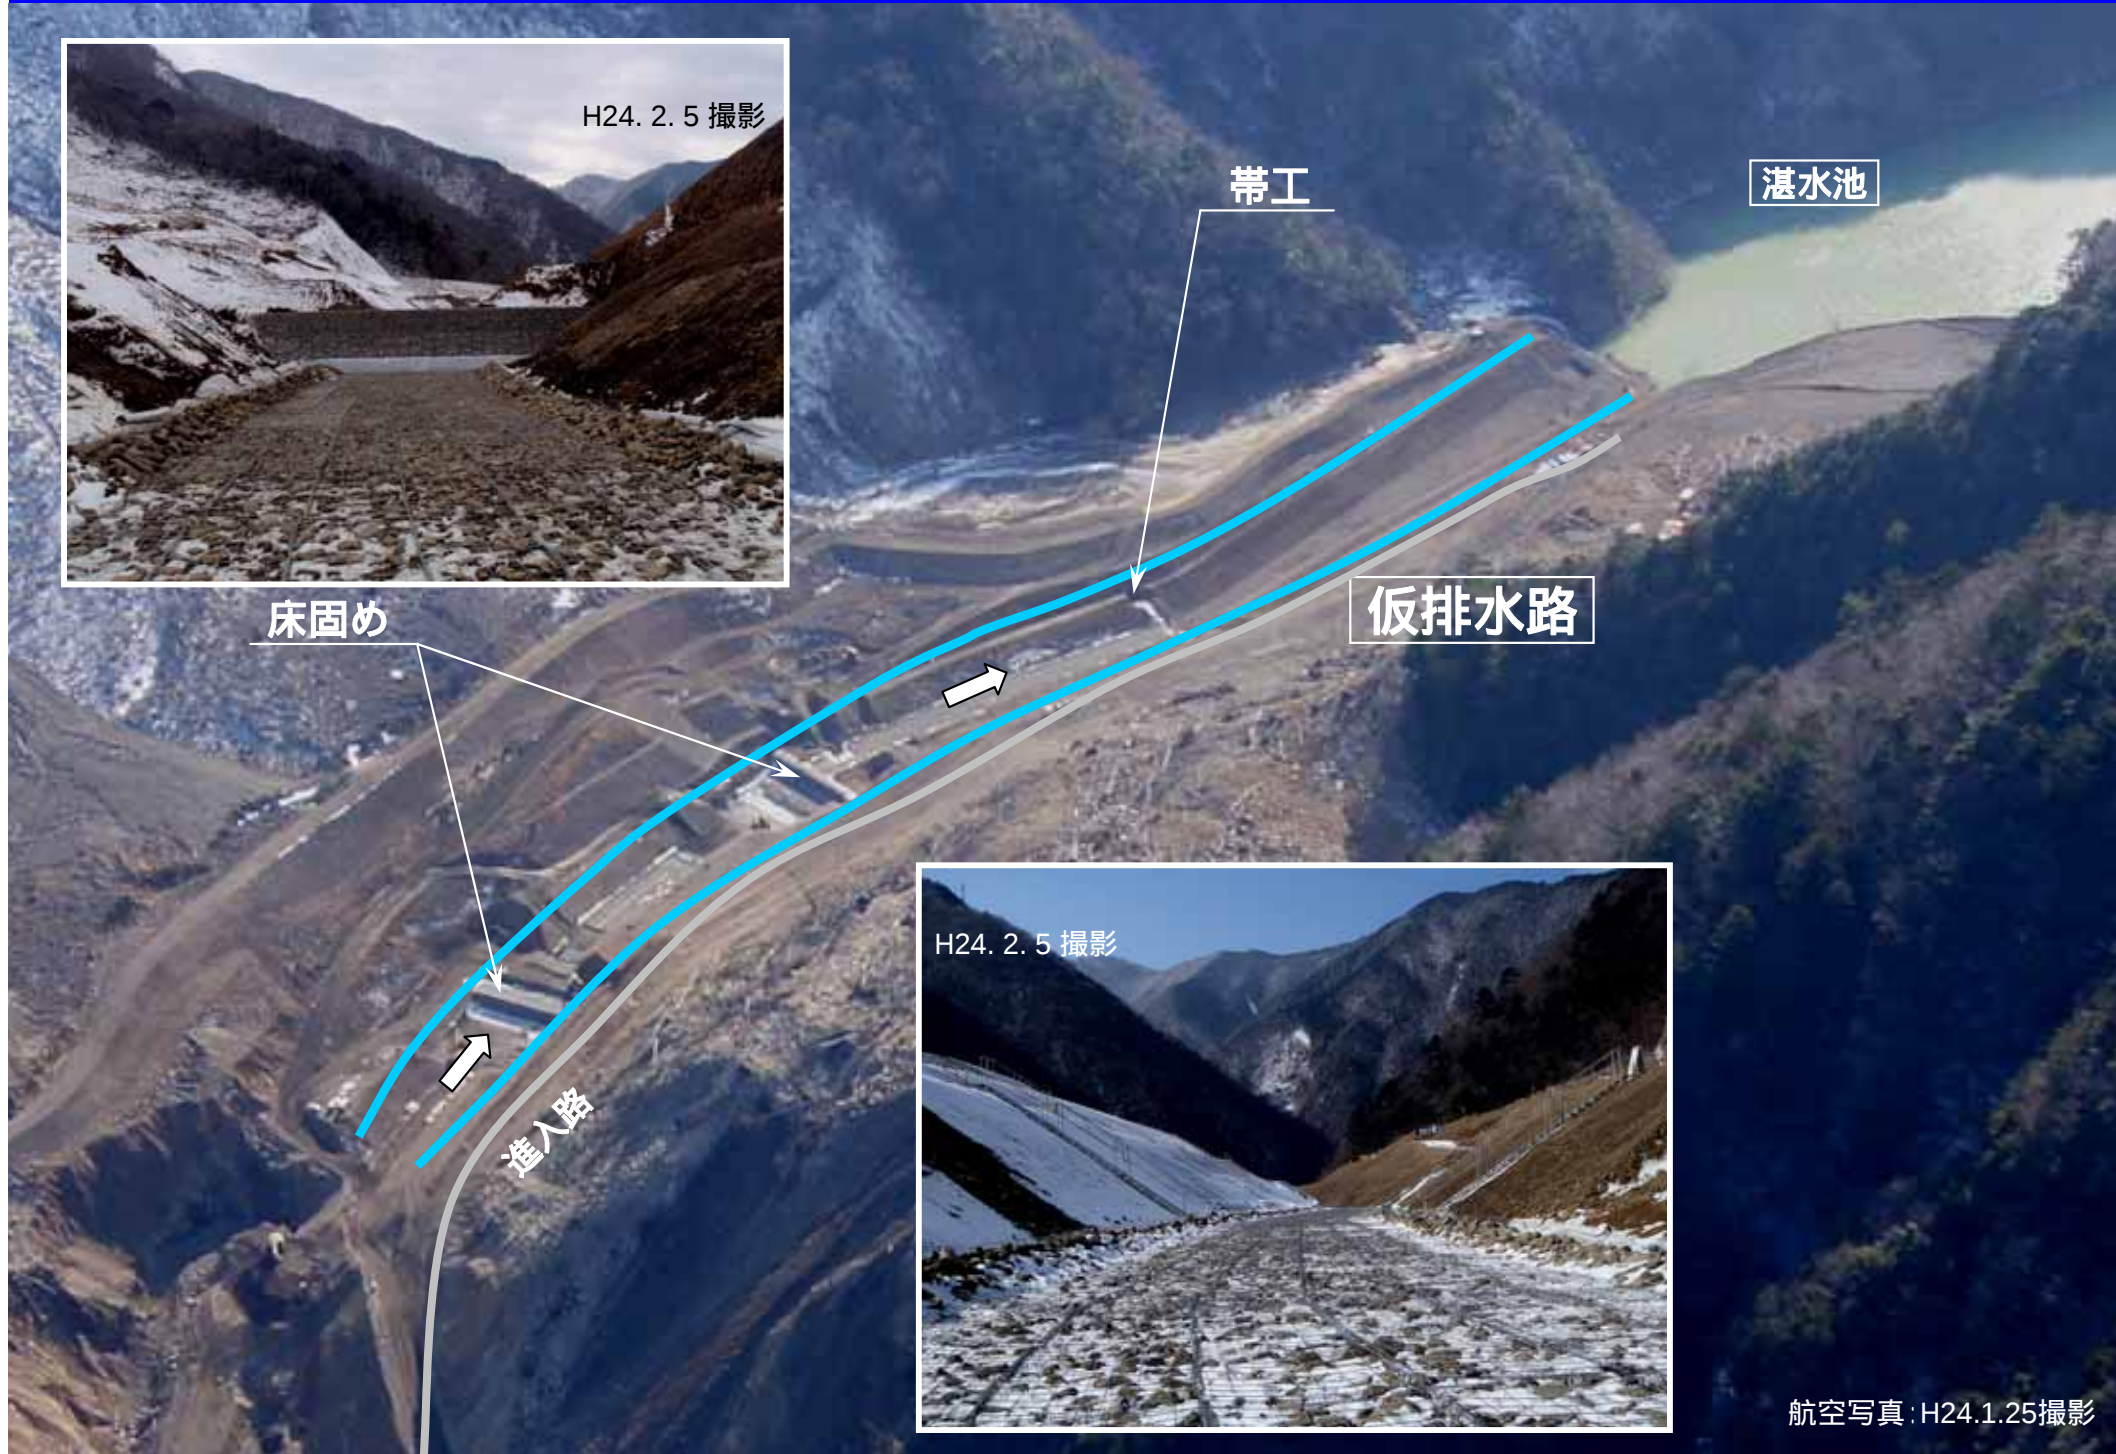
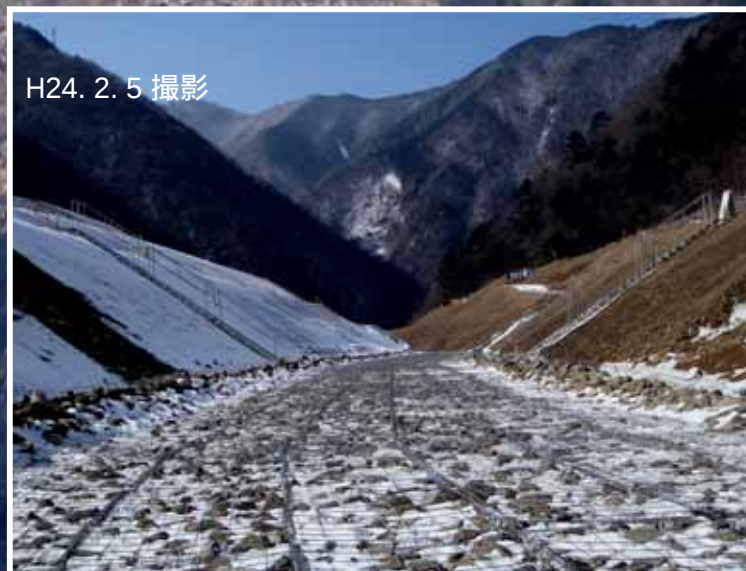
赤谷地区河道閉塞箇所については、緊急工事の進捗により、2月6日に仮排水路の掘削及び底盤部の保護が完了し、越流時には仮排水路を用いた通水が可能となりました。

これにより、越流に伴う土石流発生の危険性は低い状況となりました。

しかしながら、河道閉塞を発生させた大規模な崩壊斜面は依然として不安定な状態にあること等から、今後、降雨等により土砂が下流に流れ出す危険性があります。

引き続き、流水をより安全に流すための仮排水路の早期完成を目指し、整備を進めるとともに、進捗状況に応じ、適宜、情報提供を行ってまいります。
